La Escalinata Jeroglífica de Copán, Honduras

Resultados de los Estudios y Propuestas de Conservación

TRADUCCIÓN DEL INFORME FINAL

INFORME DEL PROYECTO

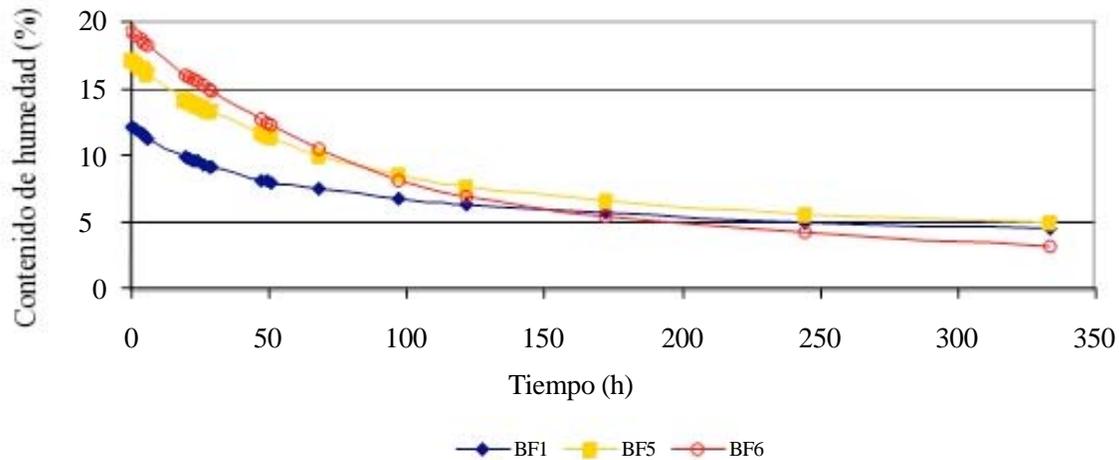
Tras casi dos semanas, todas las muestras seguían teniendo un contenido importante de humedad y ninguna alcanzó el nivel (T_{eq}). Sin embargo, se pudieron observar diferencias en la velocidad de secado entre las diferentes muestras; BF1, la muestra con el menor nivel inicial de contenido máximo de humedad resultó ser la de secado más lento. El horizonte de evaporación se anula por debajo de la superficie, distinguiendo el final del período de secado debido totalmente al transporte de agua en estado líquido, aproximadamente entre 10 y 15 horas (T_C) después del último humedecimiento capilar máximo, mientras que las muestras BF5 y BF6 alcanzan su tiempo crítico (T_C) después de alrededor de 20 horas aproximadamente.

Figura 62. Tiempos de secado de las tres muestras de piedra de Copán.
