# Estudio de daños a edificaciones históricas de tierra después del terremoto del 15 de agosto del 2007 en Pisco, Perú

## Informe de investigación

Claudia Cancino

Los Angeles 2009

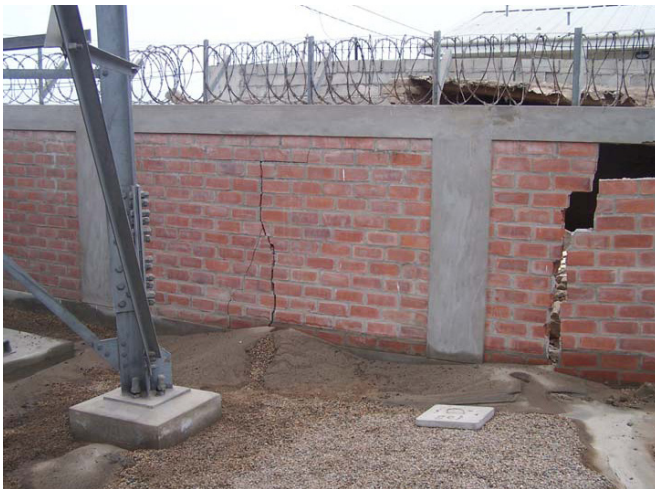
La licuefacción es el proceso por el cual el suelo no consolidado o de arena saturada por agua se convierte en material en suspensión durante un terremoto. El pueblo de Tambo de Mora, debido a su localización por encima de depósitos marinos y arena, se vio gravemente afectado por la licuefacción del suelo. Esto quedó registrado en varios informes donde se observó arena licuada dentro de las casas y a los lados de las calles;<sup>17</sup> los mismos informes detallan que la mayoría de los edificios afectados por la licuefacción del suelo fueron edificios de albañilería confinada de 1 ó 2 pisos que se asentaron de 0.2 a 1.0 m respecto al nivel de la calle (Figura 2.18). Según éstos informes, los ciudadanos de Tambo de Mora, aseguraron que esta ciudad había experimentado licuefacción durante los terremotos de 1970 y 1974, pero ninguna acción preventiva fue tomada en aquel momento.

**FIGURA 2.18**  
Licuefacción de un sitio en Tambo de Mora.  
Imagen: Cortesía de Jorge Alva Hurtado.

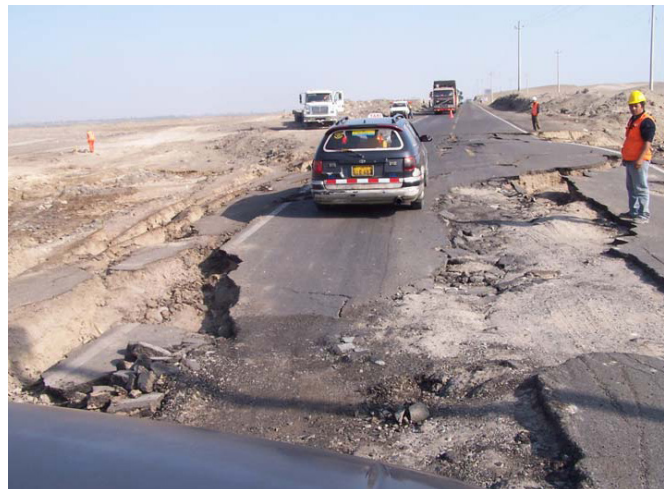
**FIGURA 2.19**  
Efecto de deslizamiento de tierra en la carretera Panamericana.

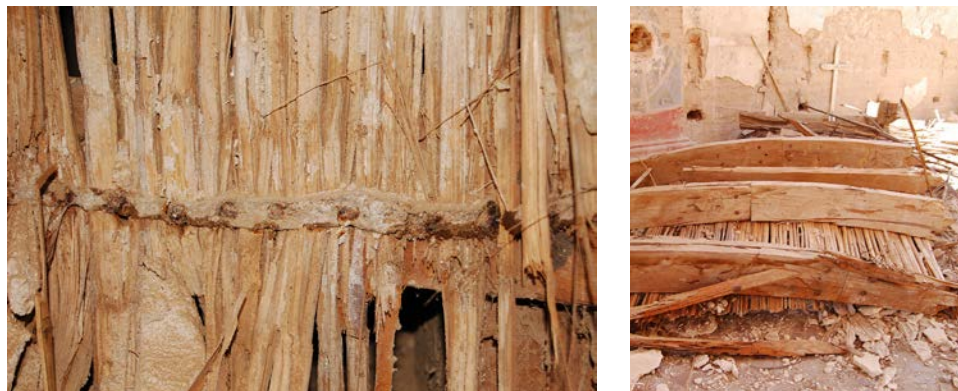
Detalle que muestra el deterioro de los arcos de madera de la Iglesia de San José, Nazca; octubre de 2007.

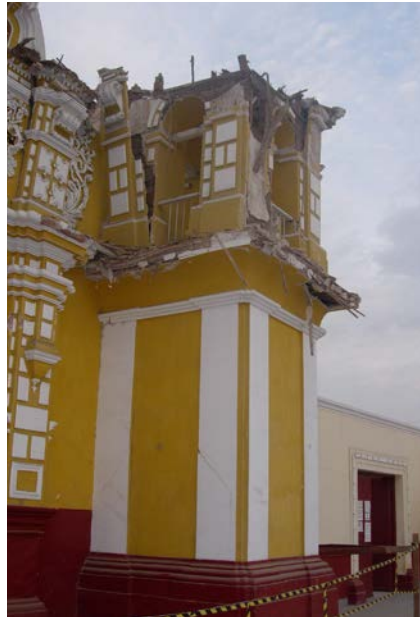
**FIGURA 4.7**

Detalle del colapso total de la cúpula de la torre de la Iglesia El Carmen, Chincha; octubre de 2007.

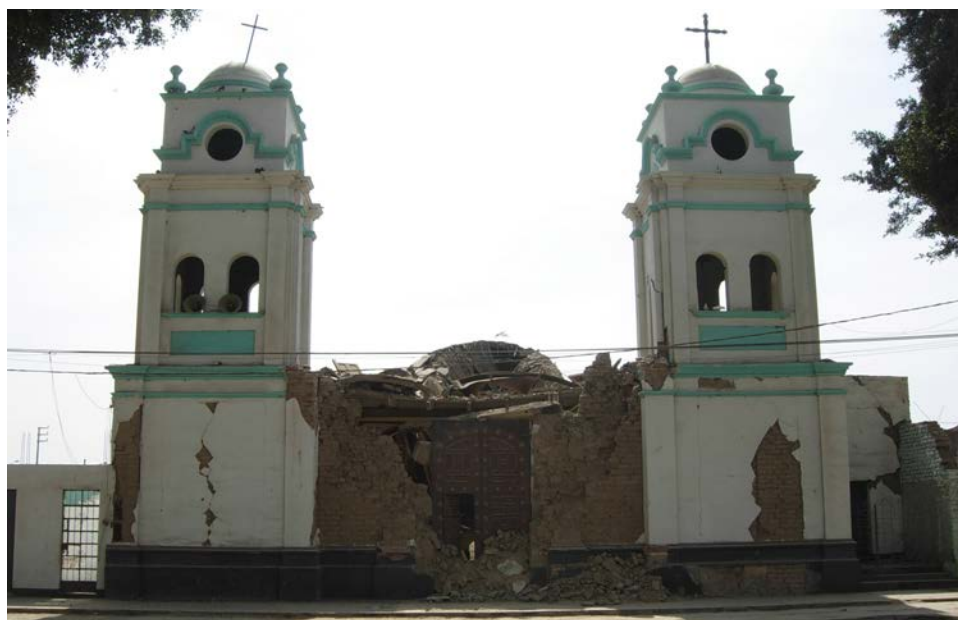
Daño sísmico a la Iglesia de Guadalupe en Ica; octubre de 2007.

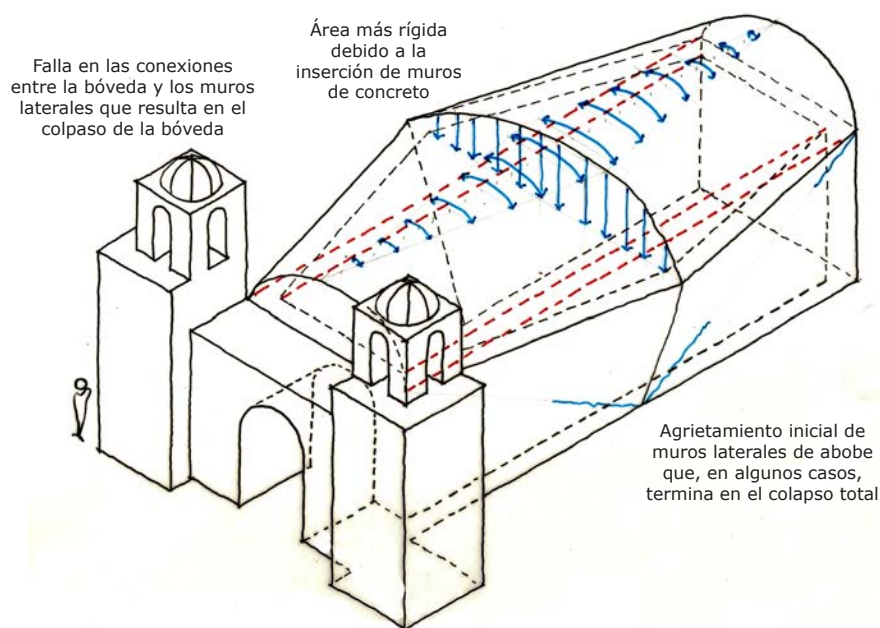
**FIGURA 4.11**

Esquema hipotético del colapso total de la bóveda y el comportamiento fuera del plano de los muros laterales de adobe de la Iglesia de Coayllo, Cañete.

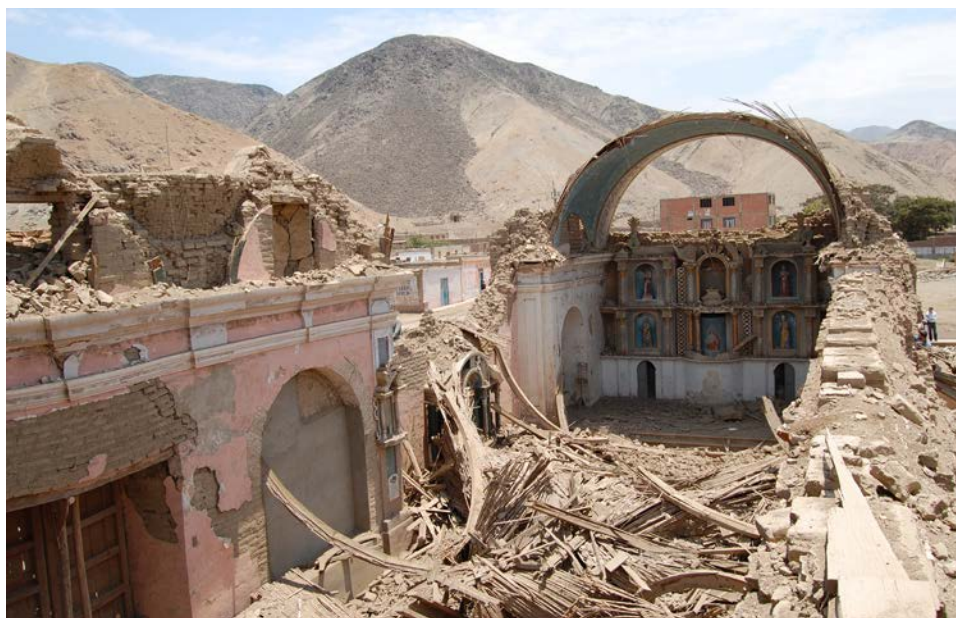
**FIGURA 4.12**

Vista del colapso total de la bóveda de la Iglesia de Coayllo, Cañete; octubre de 2007.

estructura; esto, en combinación con el deterioro de las cerchas, creó tensión transversal que causó la falla de la bóveda de quincha (Figuras 4.11 y 4.12).

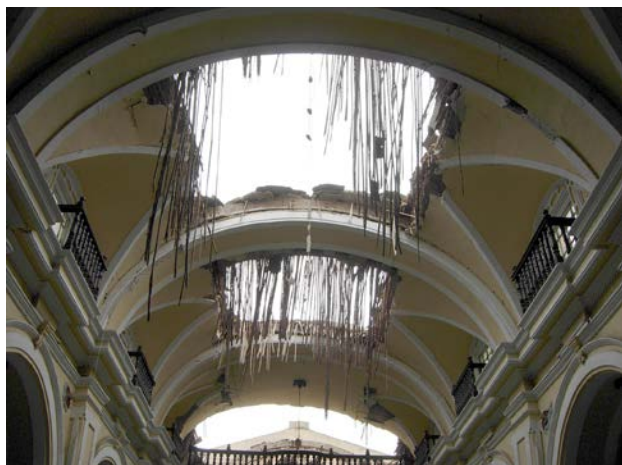
**FIGURA 4.13**  
Detalle de la falla de la nave principal de la Catedral de Ica después del terremoto de Pisco; octubre de 2007.

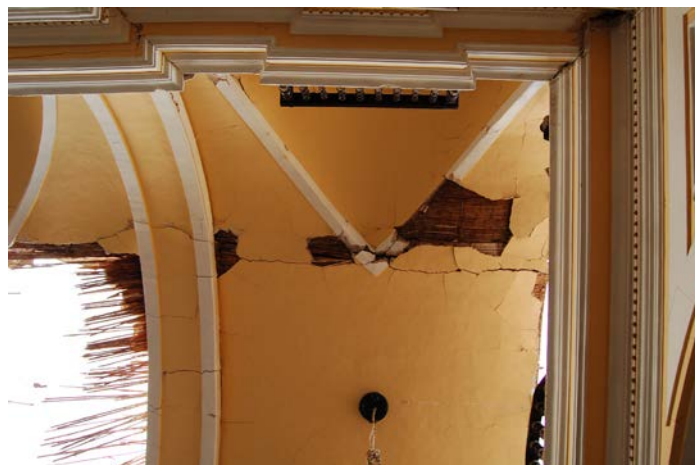
**FIGURA 4.14**  
Vista de la grieta donde ocurrió el colapso parcial de la bóveda de la Catedral de Ica; octubre de 2007.

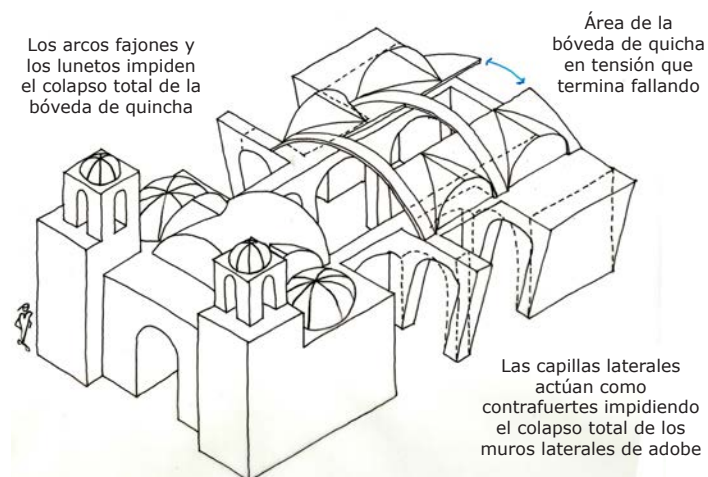
**FIGURA 4.16**  
Hipótesis de colapso parcial de la bóveda de la Catedral de Ica por la falla por tensión debido al movimiento hacia el exterior de los pilares y vigas laterales.

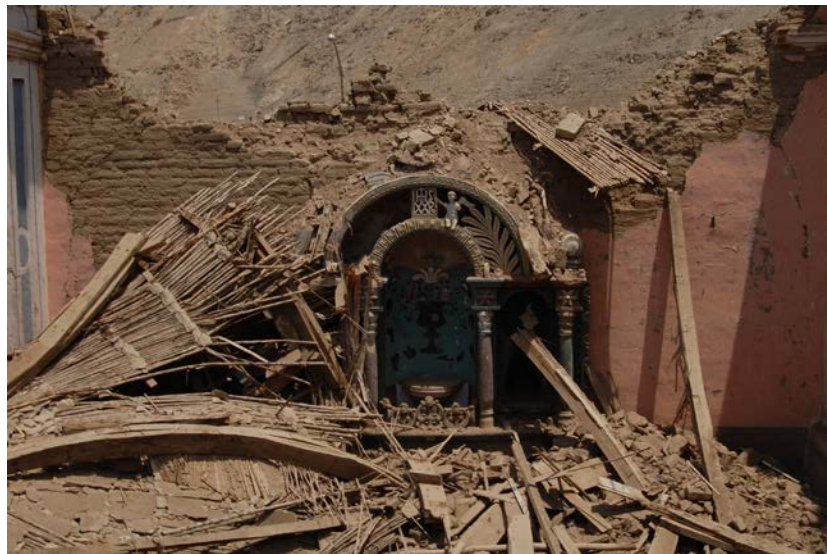
**FIGURA 4.18**

Falla parcial fuera del plano del muro lateral de adobe de la Iglesia de Coayllo, Cañete; octubre de 2007.

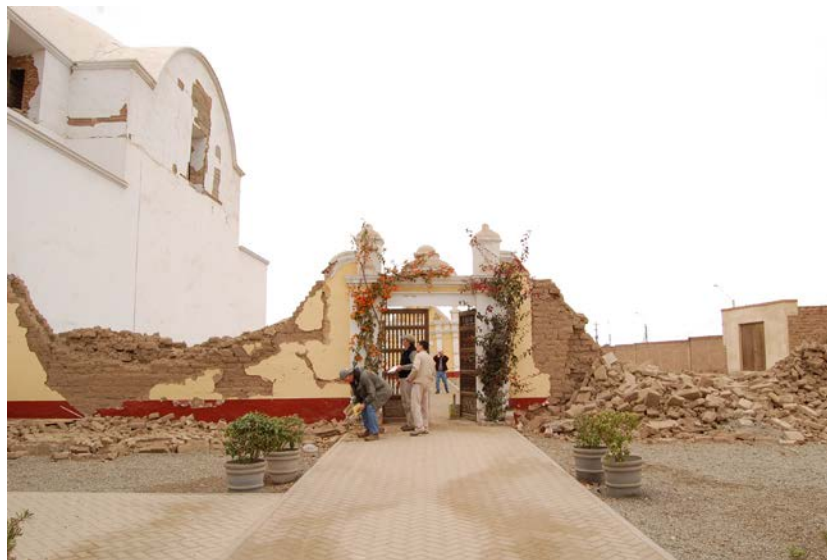
**FIGURA 4.19**

Muro de adobe desconectado que muestra fallas fuera del plano en la Iglesia de Chilca; octubre de 2007.

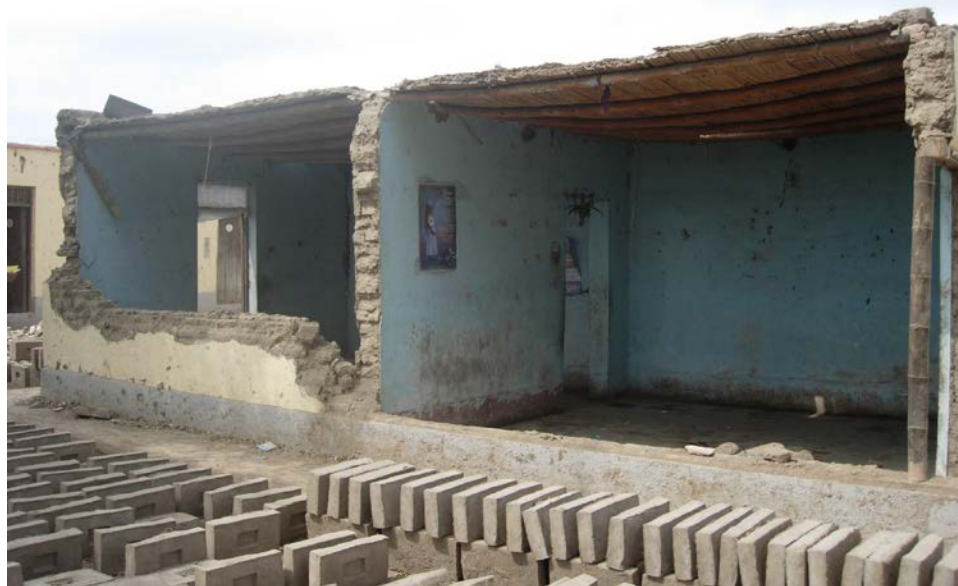
**FIGURA 4.20**

Residencias de los trabajadores de la Hacienda Arona y Montalván que muestran colapso fuera del plano.

tipo de falla está muy bien explicado por Tolles et al. (1996) quienes indican que las "Fisuras de flexión aparecen primero como grietas verticales en los muros transversales, se extienden verticalmente o en diagonal hacia la base, y horizontalmente al muro perpendicular más cercano (...) después del desarrollo de las grietas, la estabilidad del muro depende de su esbeltez, su conexión a la estructura, las cargas verticales, y la condición de su base."<sup>4</sup>

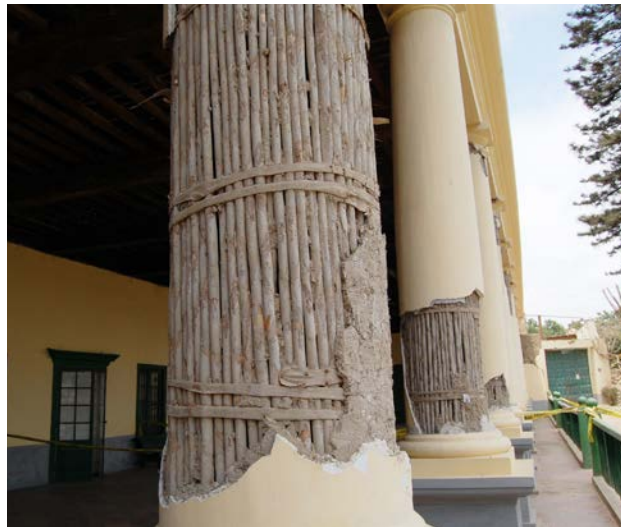
**FIGURA 4.23**

Desplazamiento en el techo de la Casa Hacienda Arona y Montalván, Cañete; octubre de 2007.

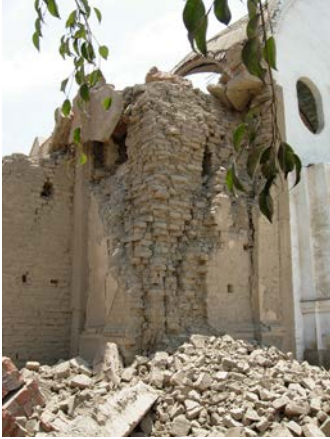
**FIGURA 4.37**  
Detalle de la mezcla de materiales usados en la Iglesia de Coayllo; octubre de 2007.

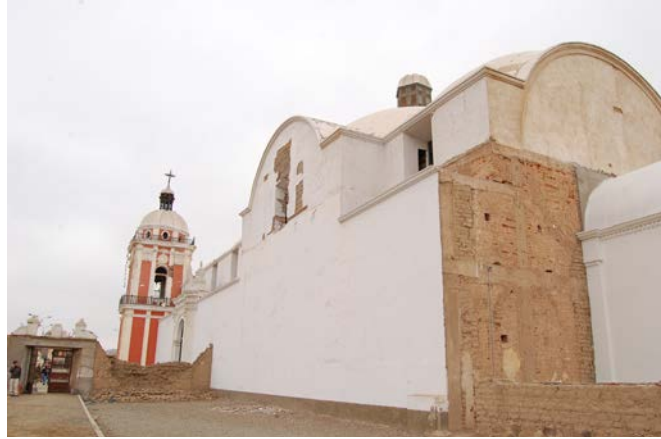
**FIGURA 4.38**  
Detalle de la mezcla de materiales usados en la Iglesia de Chilca; octubre de 2007.

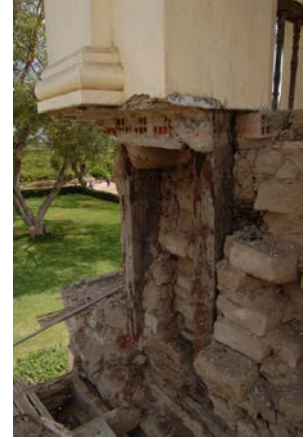
**FIGURA 4.39**  
Detalle de la mezcla de materiales usados en la Hacienda Arona y Montalván; octubre de 2007.
