# Proyecto de Estabilización Sismorresistente: Estudio de edificaciones tipológicas

## **Informe de investigación**

Proyecto de Estabilización  
Sismorresistente:  
Estudio de edificaciones tipológicas  
Volumen 1

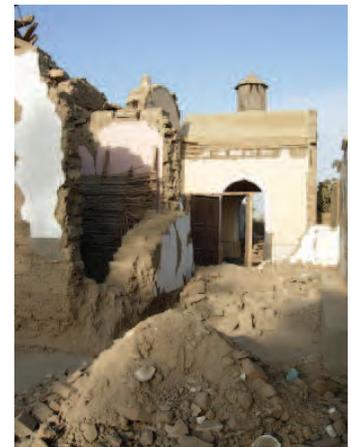
Iglesia de Humay, dañada por el terremoto de Pisco del año 2007.  
Imagen: Claudia Cancino.

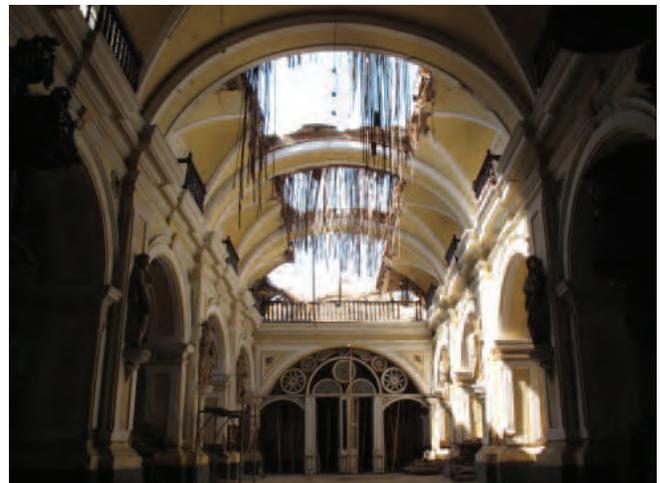
**FIGURA 2.7**

Vista interna de la Catedral de Ica mostrando los daños en la bóveda después del terremoto de Pisco del año 2007.

- La catedral resultó dañada durante el terremoto de Pisco del año 2007, y es por esta razón que ofrece la oportunidad de estudiar los daños sísmicos existentes y proporcionar soluciones urgentes para su estabilización (Fig. 2.7).
- La catedral es una estructura de gran importancia. Se le declaró monumento histórico de la nación en 1982 y ha mantenido su estatus a pesar de los daños sufridos durante el terremoto del año 2007.
- Su ubicación en la esquina de una manzana urbana la hace más vulnerable que un edificio ubicado en la mitad de la misma.

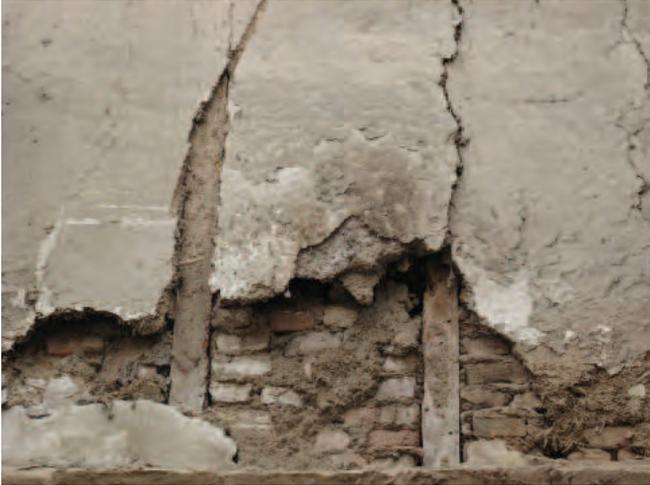
**FIGURA 3.48**

Desprendimiento típico del revoque en la base y en los pies derechos de los paneles de quincha.  
Imagen: Claudia Cancino.

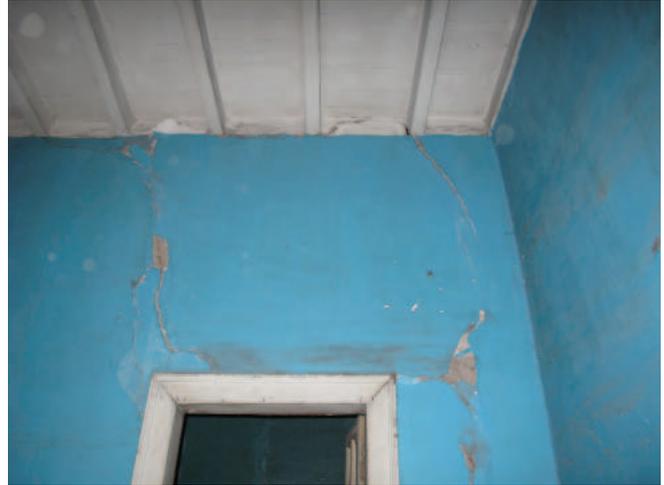
**FIGURA 3.49**

Patrón típico de grietas en los vanos de los muros de quincha.  
Imagen: Claudia Cancino.

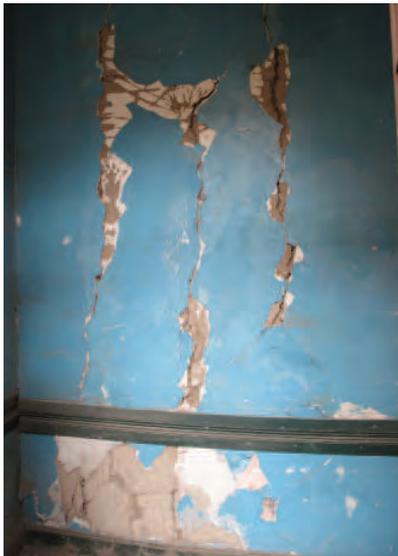
**FIGURA 3.50 (IZQUIERDA)**

Patrón típico de grietas que corresponde a los lugares en los que se ubican los pies derechos dentro de los paneles de quincha.  
Imagen: Claudia Cancino.

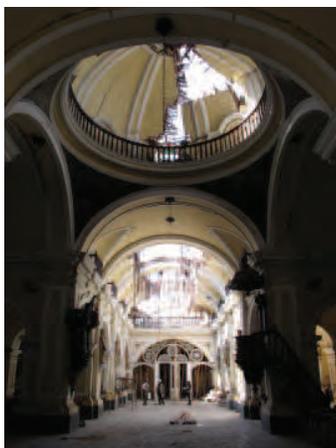
**FIGURA 4.3**  
Vista de los daños en la cúpula y bóveda después del terremoto del año 2007.

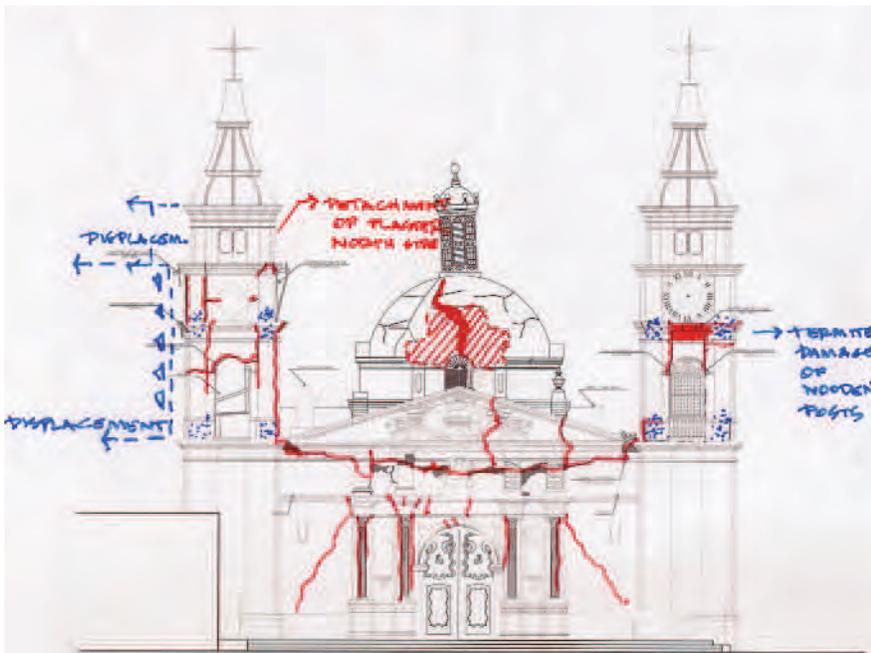
**FIGURA 4.40**

- Las condiciones de la fachada principal van de aceptables a malas. Hay grietas horizontales entre el cuerpo bajo de la fachada y el frontón. También se observaron grietas diagonales entre la cornisa superior y la base de los campanarios, las cuales sugieren que hubo golpeteo de los campanarios durante el terremoto (Fig. 4.40).
- Las porciones de madera de los campanarios están en malas condiciones y amenazan la integridad del sistema de la cubierta en el lado oeste. Entre los daños observados están la falla de algunas conexiones, desplazamiento de elementos de madera de la torre del campanario del lado del Evangelio y pérdida del revoque. Por consiguiente, los postes de madera han quedado expuestos mostrando señales de serios daños ocasionados por insectos xilófagos (Fig. 4.41).

Fachada principal, registro gráfico de condiciones, con indicación de grietas y áreas con pérdida de revoque en rojo, y desplazamientos y daños por xilófagos en azul (en inglés). Dibujo: Claudia Cancino.

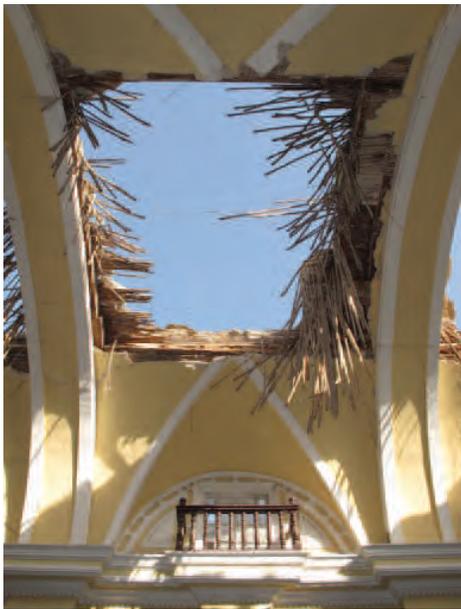
**FIGURA 4.50**  
Sector C: Vista de la bóveda de cañón colapsada en una crujía de la nave principal.  
Imagen: Sara Lardinois.

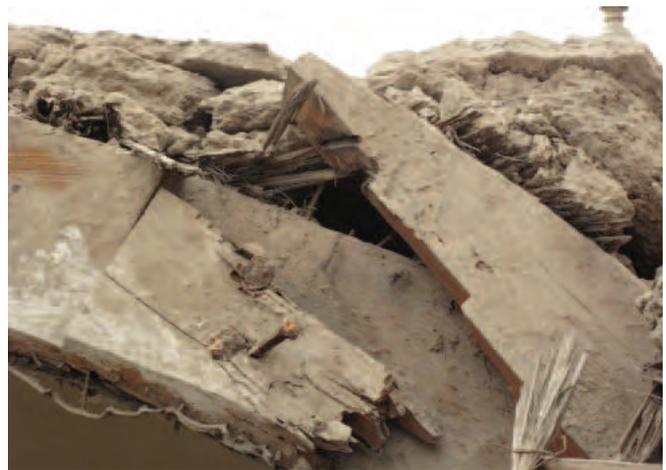
**FIGURA 4.51 (ARRIBA)**  
Sector C: Daño en las cerchas que forman la bóveda, mostrando corrosión de los clavos que conectan los camones.  
Imagen: Claudia Cancino.

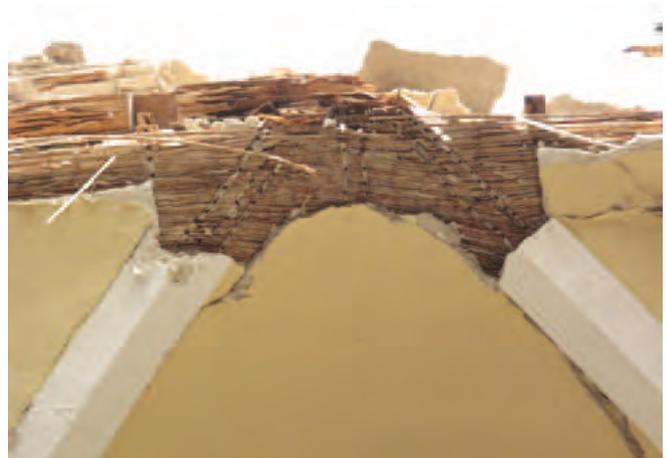
- Colapso parcial de la parte central de la bóveda de cañón, en el área de que se encuentra entre las vigas de madera de 3" x 10" (80 x 250 mm) de sección que se encuentran en el vértice superior de los lunetos en las tres crujías del extremo este (Fig. 4.50). Los registros fotográficos del GCI de noviembre del año 2007 muestran la bóveda completa, aunque con grietas en el área que habría de colapsar varios meses después. Se piensa que los graves daños producidos por los insectos xilófagos a los elementos de madera, y la corrosión en los clavos de conexión pudieron haber contribuido al colapso (Fig. 4.51). Durante el terremoto del año 2007 el balanceo de los pilares agregó tensión a las cerchas de madera de la bóveda ya deterioradas, quebrándolas en pedazos y haciendo fallar los empalmes a caja y espiga. Al parecer, las vigas de madera que unen los vértices superiores de los lunetos y que corren perpendicularmente a las cerchas, evitaron el colapso total de la bóveda de cañón en estas crujías (Fig. 4.52).

**FIGURA 4.52 (ABAJO)**  
Sector C: Parte superior del luneto, donde la viga que cubre el espacio entre los arcos de la nave podría haber evitado el colapso total de la bóveda.  
Imagen: Claudia Cancino.

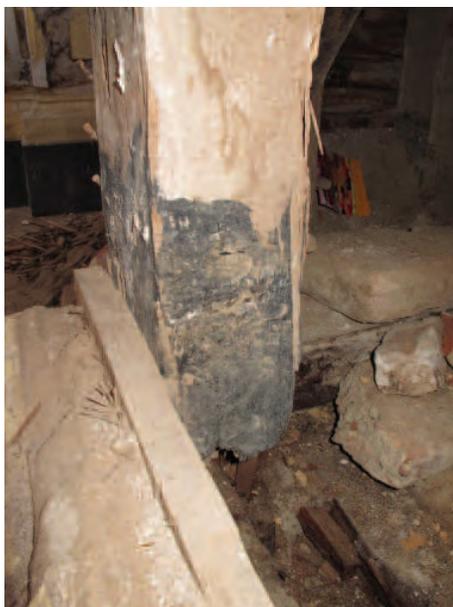
**FIGURA 4.53 (IZQUIERDA)**

Sector C: Vista de la base del pilar, que muestra el deterioro del poste de madera y sus soleras.  
Imagen: Sara Lardinois.

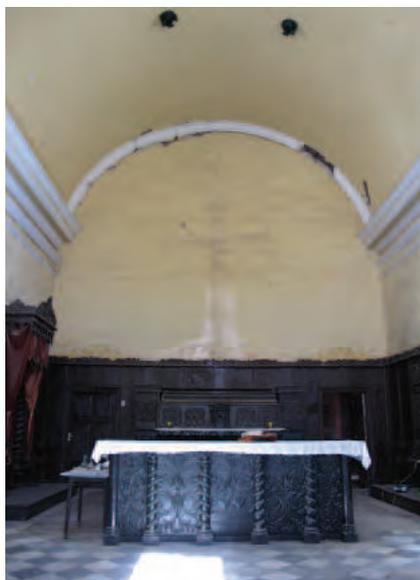
**FIGURA 4.59**

Sector F: La parte superior del muro testero detrás del altar mayor muestra grietas y desplazamiento fuera de plano.  
Imagen: Sara Lardinois.

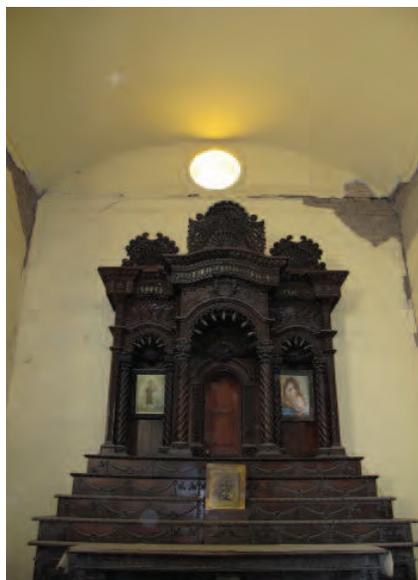
**FIGURA 4.60**

Sector F: Vista de las grietas verticales en cada esquina del muro testero de la capilla del norte, detrás del retablo B.  
Imagen: Sara Lardinois.

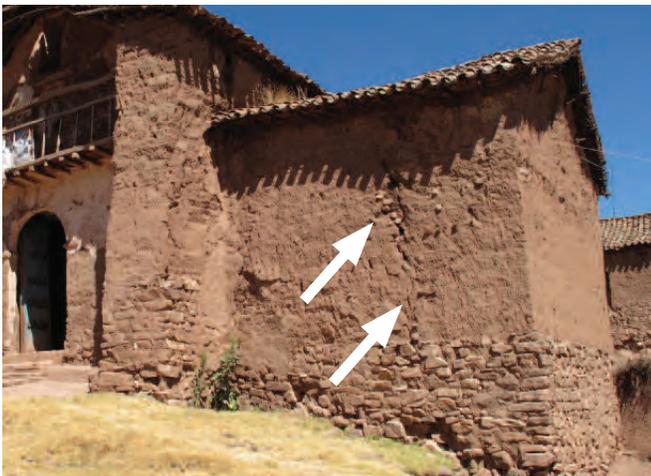
**FIGURA 5.41**  
Grieta en el muro sur del baptisterio.  
Imagen: Wilfredo Carazas, para el GCI.

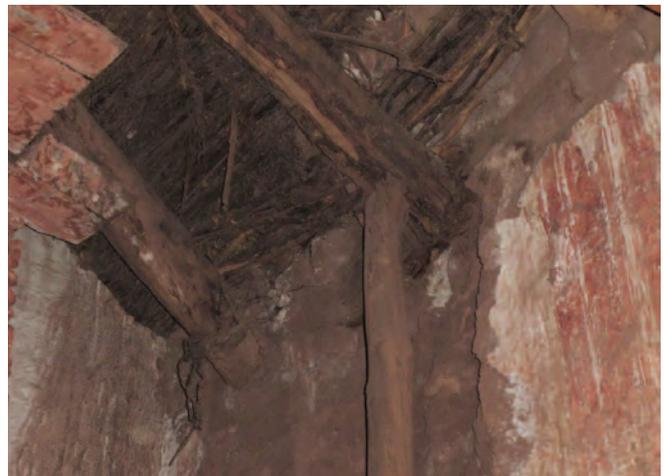
- Tanto en la base como en la cabecera de los muros de la Epístola, del Evangelio y de pies, los adobes han sido dañados por el agua y están parcialmente erosionados, con pérdidas de hasta 50 mm en promedio. Se piensa que las fuentes de este daño son goteras en el tejado y humedad por capilaridad del subsuelo. Los daños inducidos por humedad no parecen haber afectado la estabilidad de los muros. Sin embargo, la erosión ha llevado a la pérdida de algunas de las conexiones entre la armadura de cubierta y la cabecera de los muros, la colonización biológica, y el desprendimiento y pérdida del revoque interior, tanto en la base como en la parte superior de los muros (Fig. 5.42).

**FIGURA 5.42**  
La erosión en la cabecera del muro de adobe en la esquina noreste del altar ha llevado a la falla del par. Se ha instalado un poste de madera a fin de sostener temporalmente la cercha.  
Imagen: Sara Lardinois.

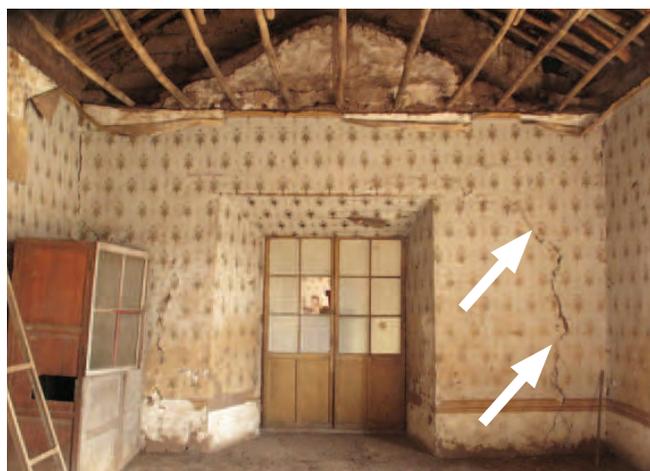
**FIGURA 6.42**  
Grieta vertical en la partición entre las habitaciones A-203 y A-204, que dan a la fachada este hacia la calle Arones.  
Imagen: Claudia Cancino.

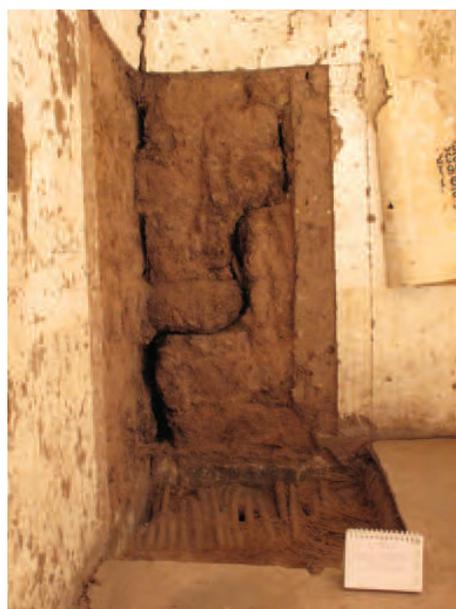
se observó una importante grieta diagonal en la habitación 204 del sector B1, lo que indica cierta desconexión entre la fachada de la calle Arones y el muro hastial sur (Fig. 6.43). Se han instalado cinco anclajes en el muro sur del segundo piso del sector B5. Ellos consisten en platinas de hierro sobre tacos de madera, conectadas por varillas roscadas aceradas de 5/8" (16 mm) de diámetro, y tienen por objetivo amarrar el muro sur con el muro adyacente de la edificación vecina. Sin embargo, esta solución no se considera adecuada, ya que la concentración de tensión estructural produce grietas en torno a la varilla (Fig. 6.44).

**FIGURA 6.43 (IZQUIERDA)**  
Grieta en el muro de adobe en el segundo piso de la esquina suroeste de la edificación, lo que indica una desconexión entre la fachada de la calle Arones (este) y el muro perimetral sur.  
Imagen: Claudia Cancino.

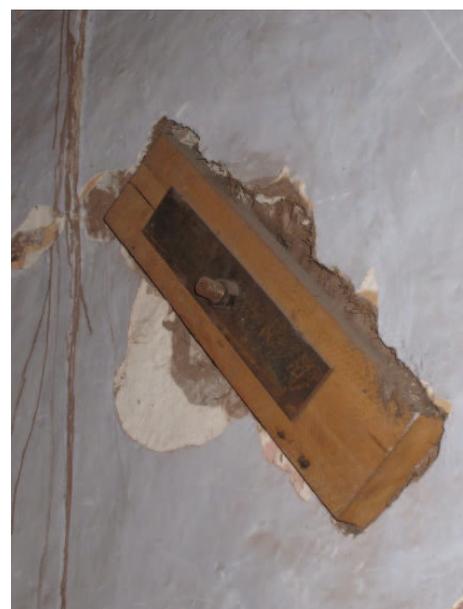
**FIGURA 6.44 (DERECHA)**  
Llave compuesta por una varilla roscada, platina acerada y bloque de madera, instalados en el muro perimetral sur (habitación B-206).  
Imagen: Sara Lardinois.
