**Plano de gestão
e conservação**

Casa de Vidro
arquiteta Lina Bo Bardi

São Paulo, 2019

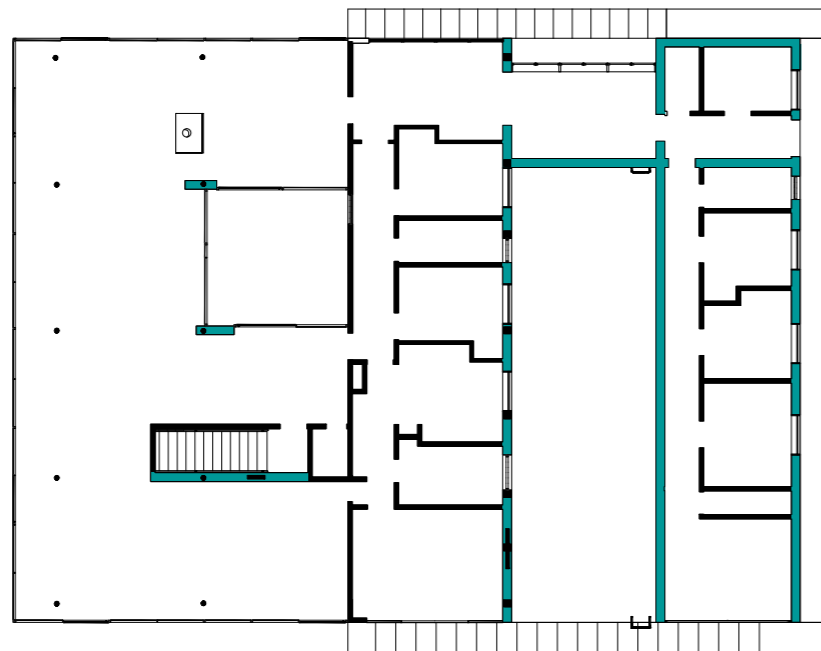
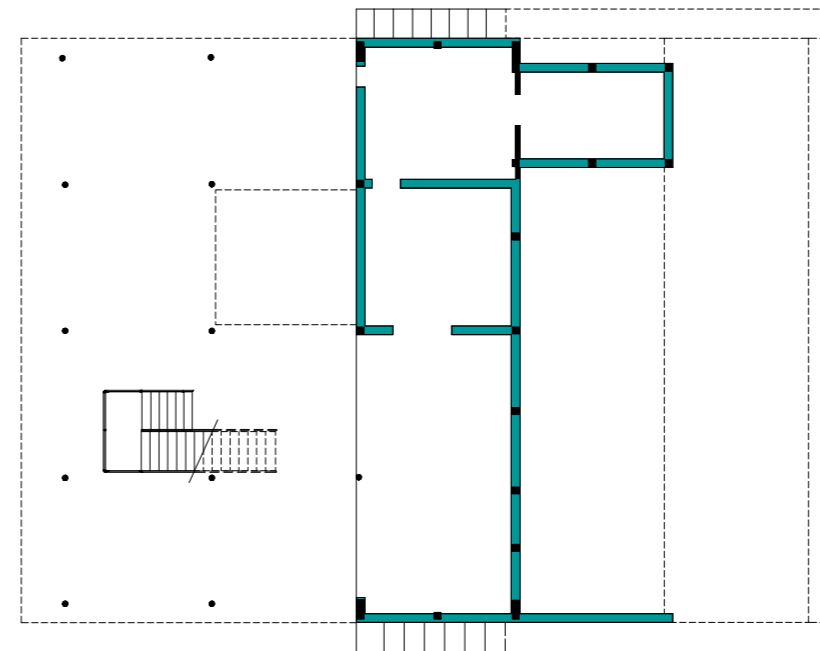
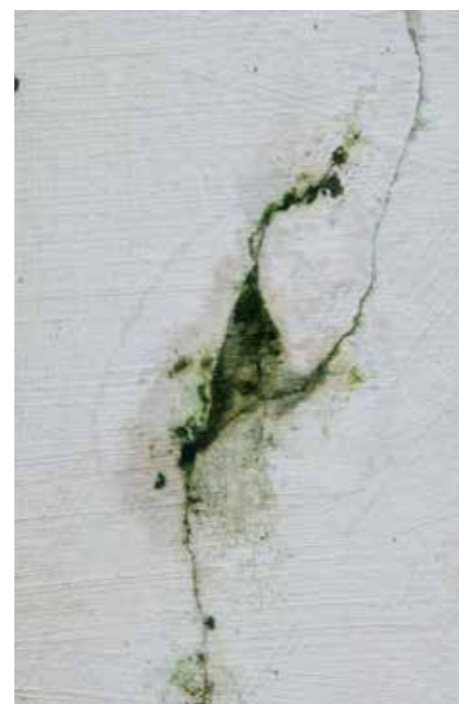
Fungos, manchas, trincas e desprendimento do revestimento e da pintura nas paredes externas.

Código	Componente	Descrição	Diagnóstico	Patologia identificada	Orientação
CV.03.01.01	Paredes externas caiadas	Paredes revestidas em argamassa de chapisco, emboço e reboco, pintadas com cal.	Fungos, manchas e trincas. Deslocamento de argamassa, eflorescência, fissuras e desprendimento dos revestimentos.	Danos causados pela umidade do ambiente e falta de beirais, que impedem entrada da água da chuva.	Manutenção anual com lixamento manual da argamassa, e posterior lavagem com jato de água com cloro, remoção do material solto e reposição da argamassa faltante. Pintar novamente com cal.

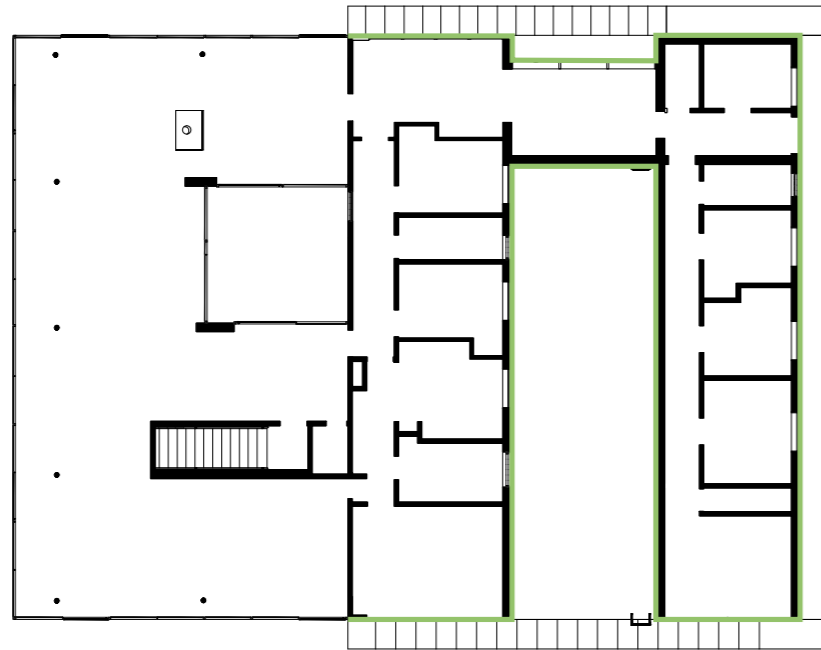
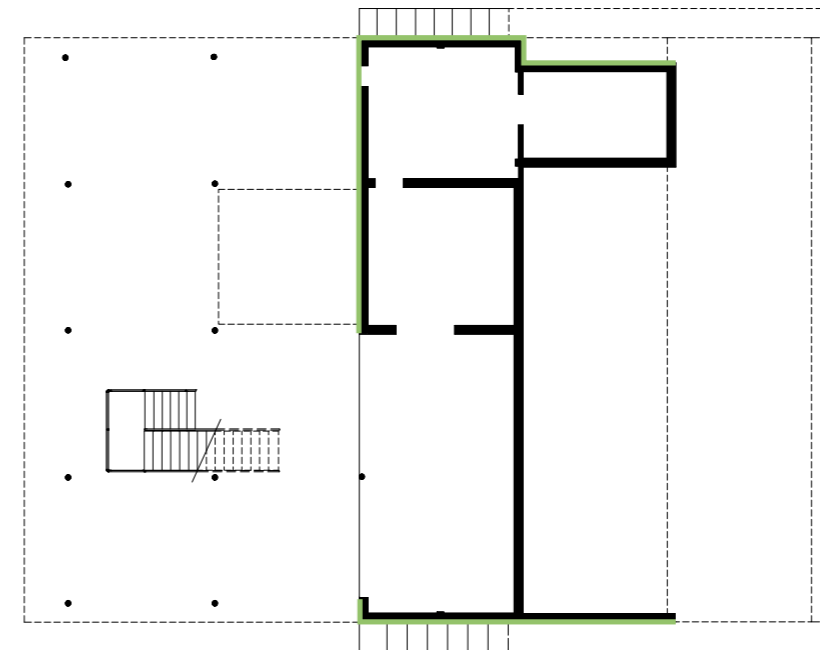
Fungos, manchas, trincas e desprendimento do revestimento e da pintura nas paredes externas.

Código	Componente	Descrição	Diagnóstico	Patologia identificada	Orientação
CV.03.01.02	Revestimento paredes internas da área técnica. Muro de arrimo e caixa d'água	Paredes revestidas em argamassa de chapisco, emboço e reboco, pintadas com cal.	Fungos, manchas e trincas. Deslocamento de argamassa, eflorescência, fissuras e desprendimento dos revestimentos.		Manutenção anual com limpeza manual da argamassa (lixamento), e posterior lavagem com jato de água com cloro, remoção do material solto e reposição da argamassa faltante. Pintar novamente com cal a área técnica.
CV.03.01.03	Revestimento paredes internas rebocadas e pintadas	Superfícies internas com argamassa original de granulação fina com areia sem origem detectada. Trechos já recompostos com argamassa de granulação parecida em épocas anteriores. Pintura com látex na cor branca.	Bom estado de manutenção.		Limpeza regular.
CV.03.01.04	Revestimento azulejos brancos lisos com 15 x 15 cm	Bom estado geral, com pequenas trincas que devem ser mantidas. Acessórios curvos para mudança de direção de mesma qualidade.	Azulejos soltos da argamassa de base e azulejos trincados. Azulejos que já se desprenderam, peças perdidas		Evitar ao máximo mexer no conjunto, somente onde for estritamente necessário, retirar as peças soltas com aproveitamento integral de azulejos e reassentá-las na posição original. Procurar peças iguais para repor as faltantes.

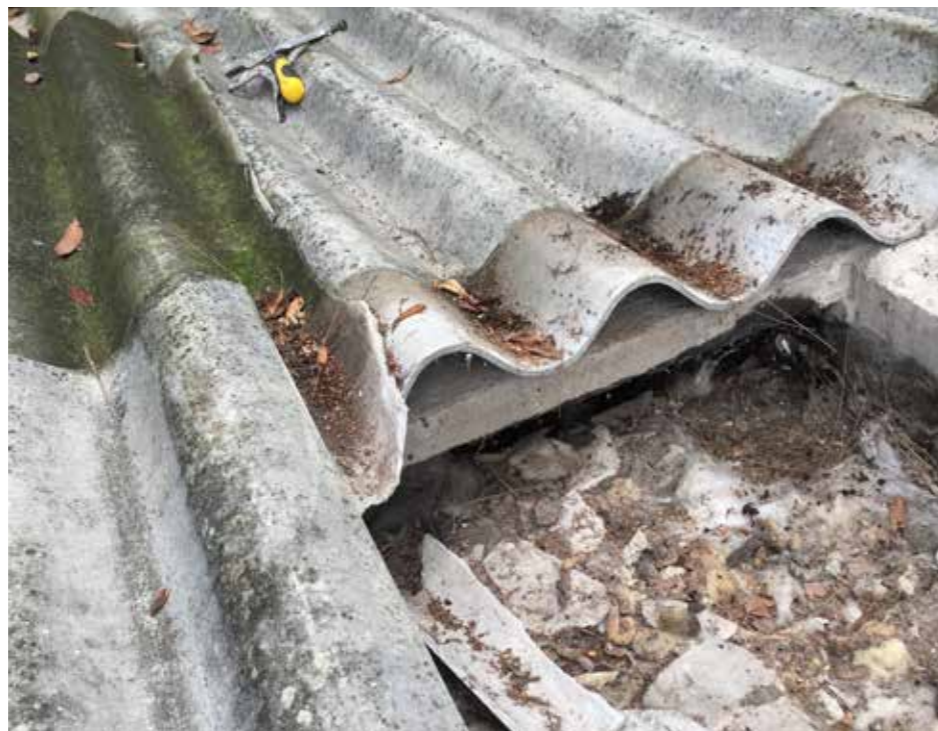
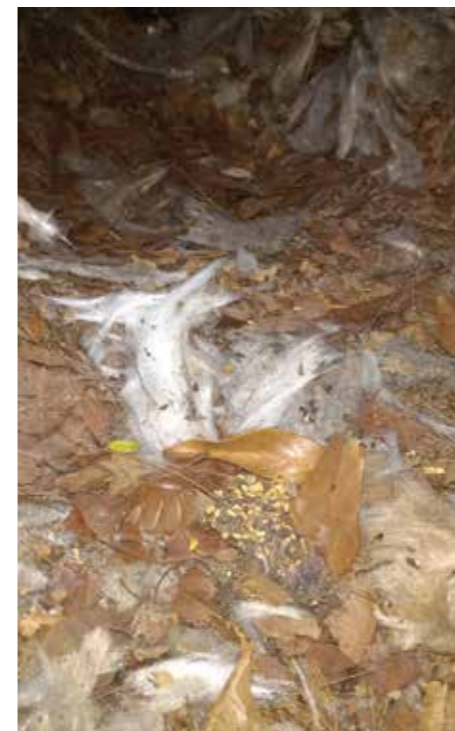
Telhada de fibrocimento retirada para vistoria, pode-se ver as vigas da estrutura e isolamento térmico de lã de vidro desgastado e espalhado sobre a laje, misturado com folhas secas.

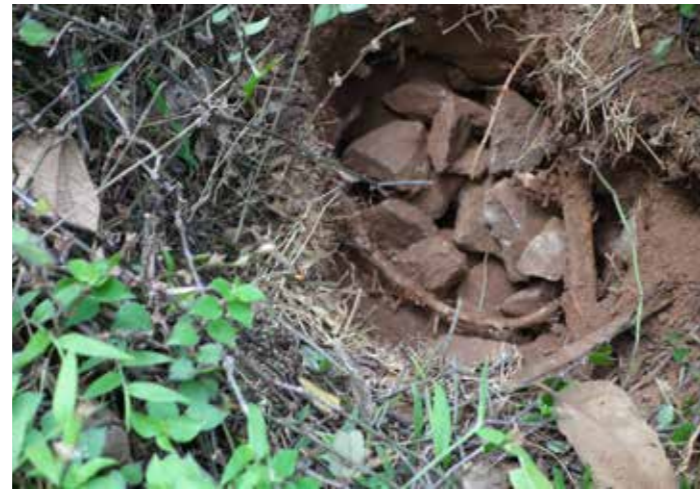
Prospecção na camada de solo e pedra brita que antecede a impermeabilização

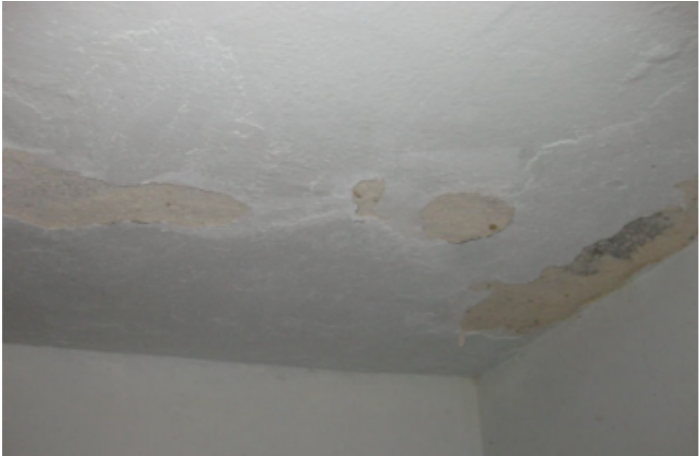
Situação antes da reforma: Manchas e deslocamentos do reboco sob a laje.

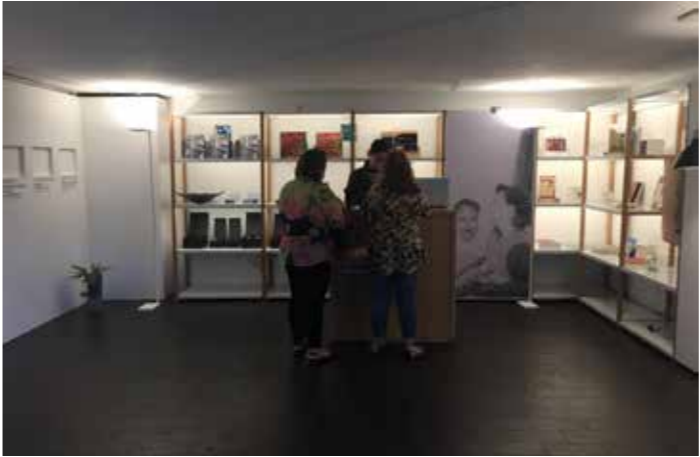
Recepção a visitantes implantada na garagem em 2018. Observar que as infiltrações no revestimento do forro não retornaram após a limpeza e pintura.		
GA.02.01.02	Revestimento das paredes externas	Argamassa do revestimento externo com incrustações de seixo rolado e cacos de cerâmica.	Trincas e estufamentos em pontos do revestimento das platibandas e paredes, sem comprometimento estrutural.		Procurar manter ao máximo a integridade do revestimento original, considerando-se a dificuldade de recomposição como o original. Deve-se avaliar a opção de recompor o mais próximo possível ou manter o estado ruinoso. Nas faces internas da platibanda, onde se concentram as áreas com maiores danos, remover o material e recompor o revestimento.

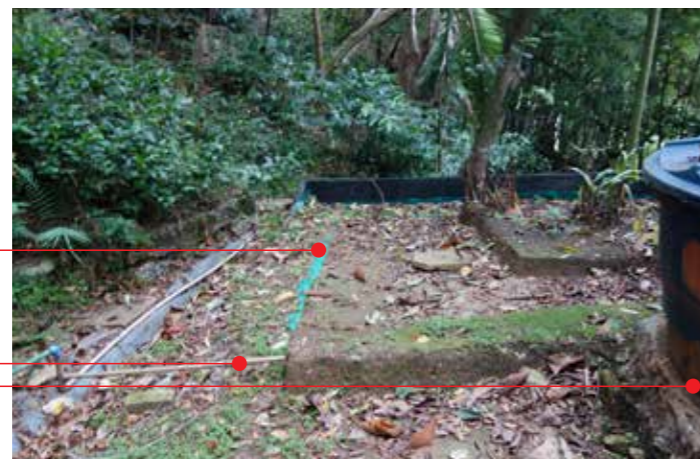
Laje jardim de cobertura. Vista da laje com a cobertura de terra parcialmente removida para manutenção da Impermeabilização.

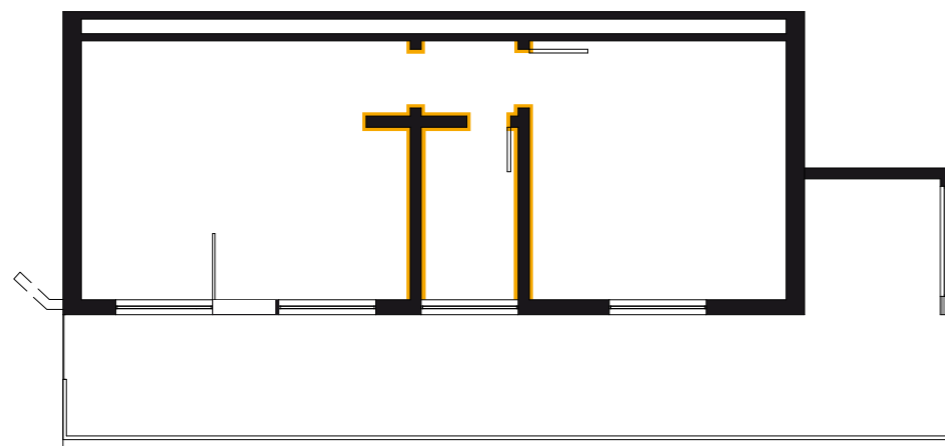
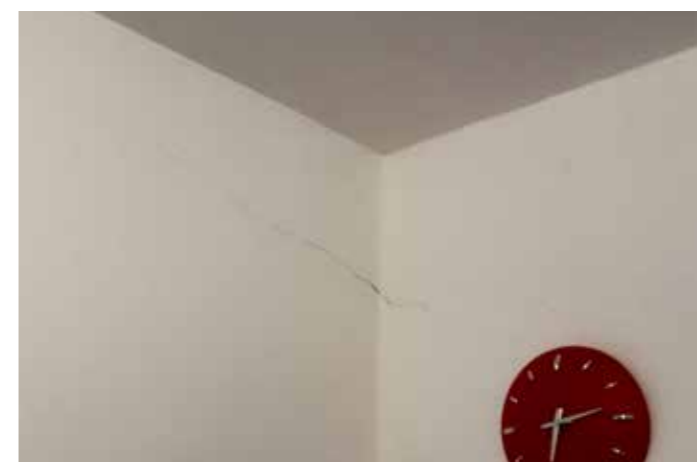
Trinca na parede de arrimo, avançando para a parede interna de meio tijolo, decorrente da acomodação do aterro no qual se assenta a casa.

Retirar a terra junto da parede e remover a impermeabilização. Limpar as paredes com lixa e deixar secar. Verificar se há danos estruturais, caso existam, avaliar a construção de nova parede, com estrutura em concreto armado. Realizar nova impermeabilização, com manta e proteção mecânica. Construir camada drenante em toda a altura da parede, com pedra brita e tubo de escoamento de PVC perfurado na base. Reaterrar o conjunto, protegendo a camada de brita e as aberturas do tubo com manta geotêxtil. Plantar grama e arbustivos na área reaterrada.

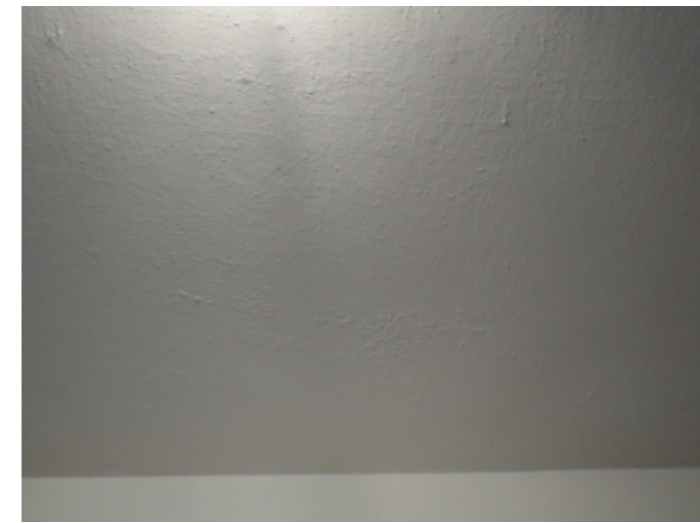
Vista do revestimento do forro, com sinais de irregularidade na argamassa

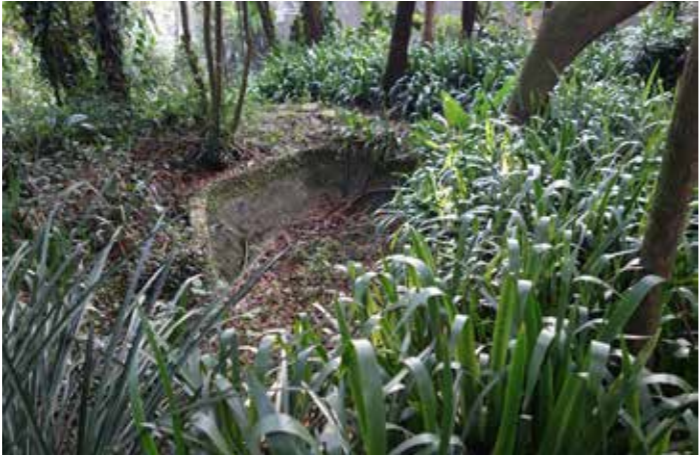
Vista do tanque vazio de água, mas acumulando detritos e folhas de árvores.

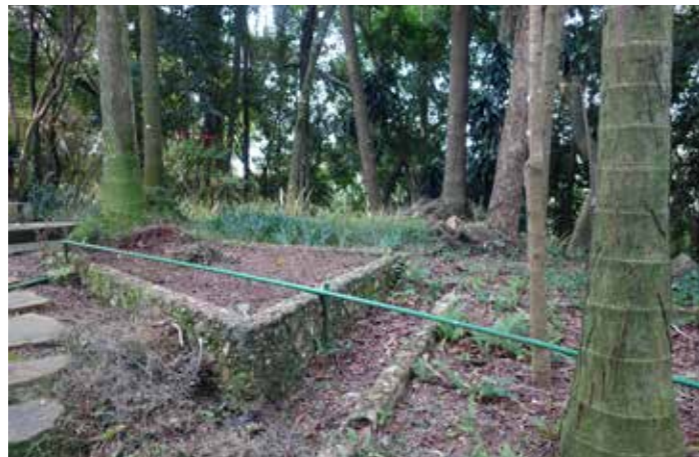
2

Interferência tubulação de água fria aérea sobre a horta

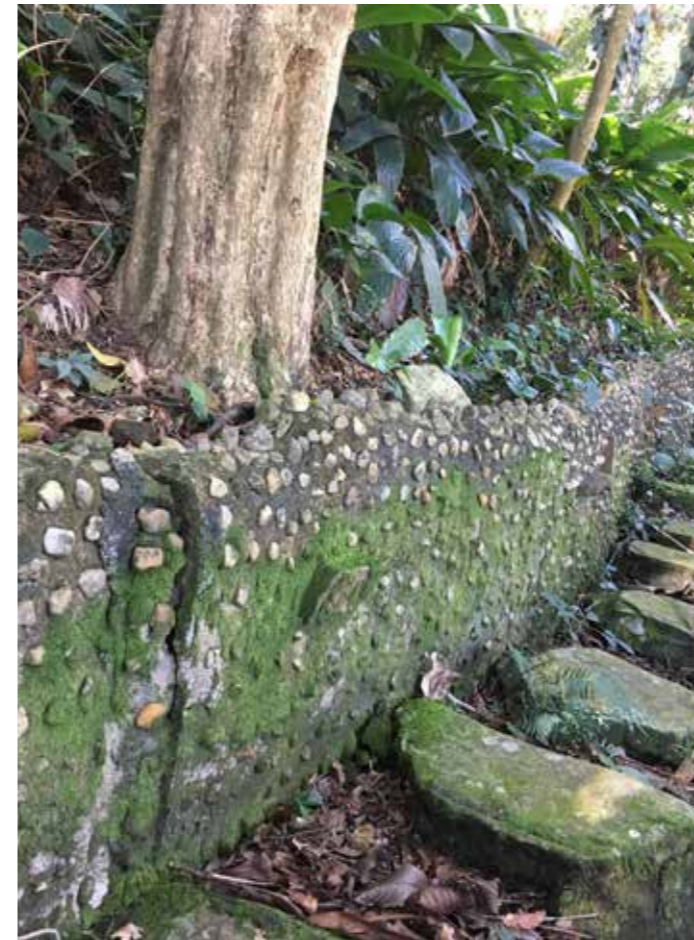
10

Fissura na mureta de arrimo do jardim provocada pelo crescimento da árvore (L).

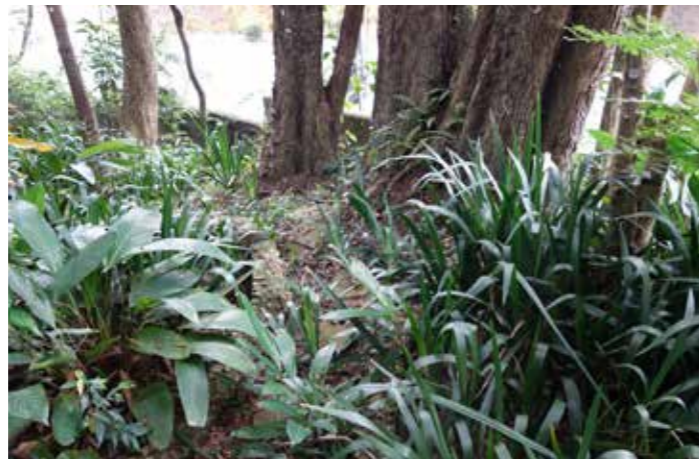
48

Raízes elevando os
pisos do caminho e
danificando a mureta

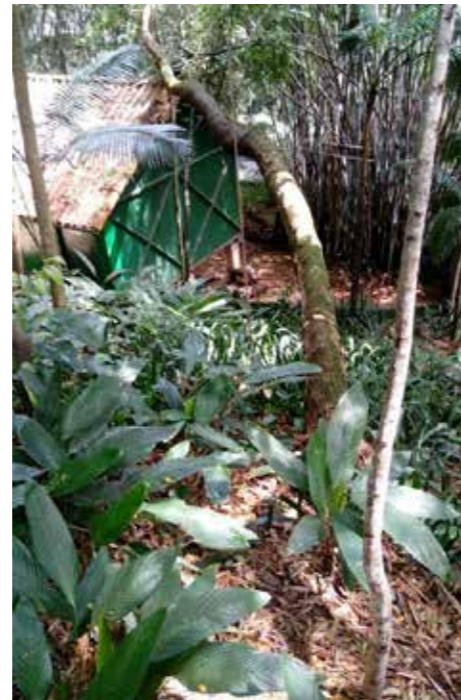
Queda de árvore prevista para poda completa sobre o estúdio.

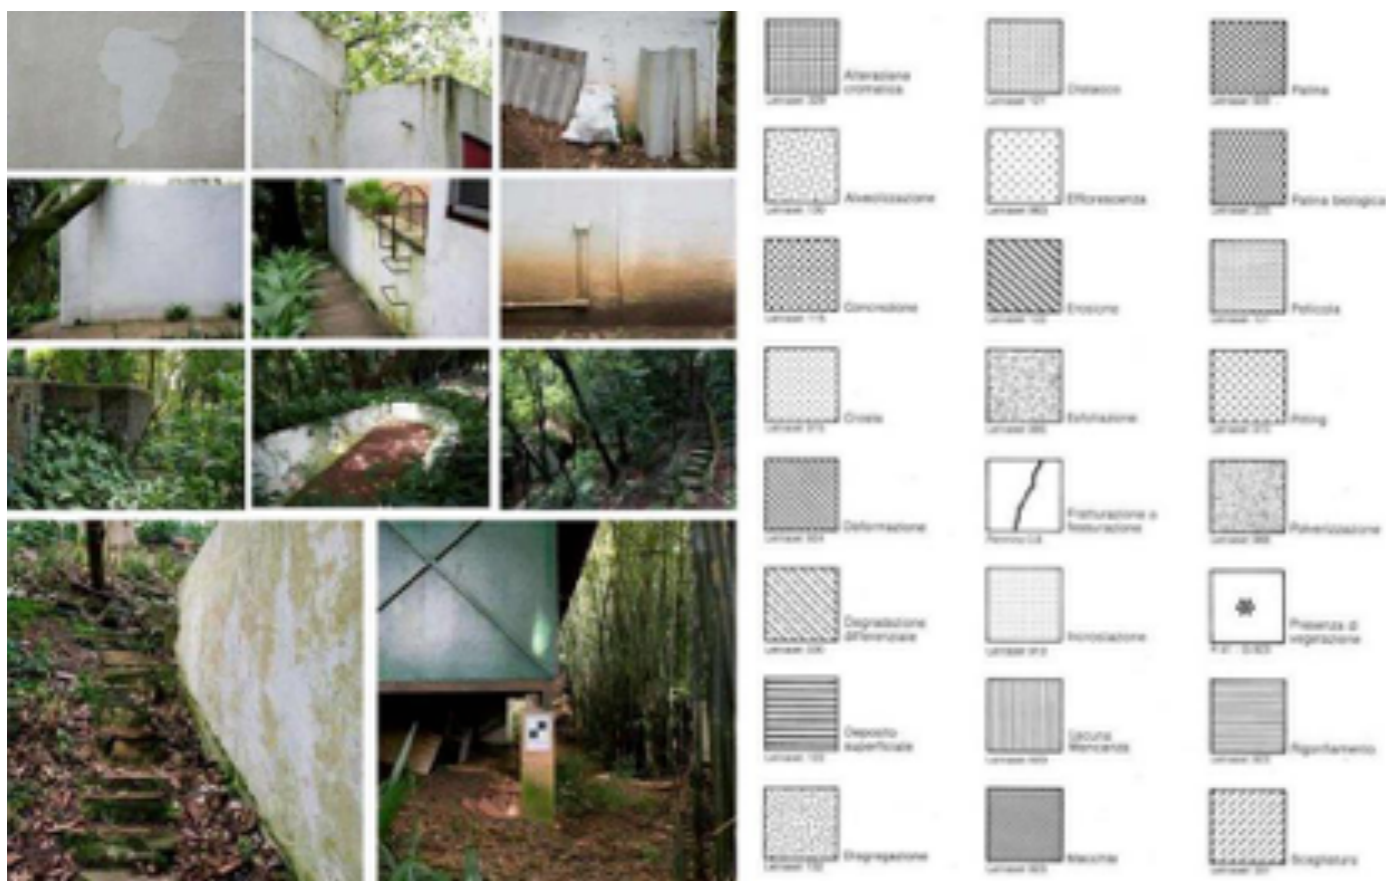
Fig. 15: principais patologias que afetam as superfícies de parte da casa
