PART SIX

# **Training of Conservation Practitioners**

# Questions d'actualité : La conservation des mosaïques dans le territoire de Gaza, formation de personnel et travaux d'intervention et de préservation des mosaïques *in situ*

Patrick Blanc et Hani Najjar

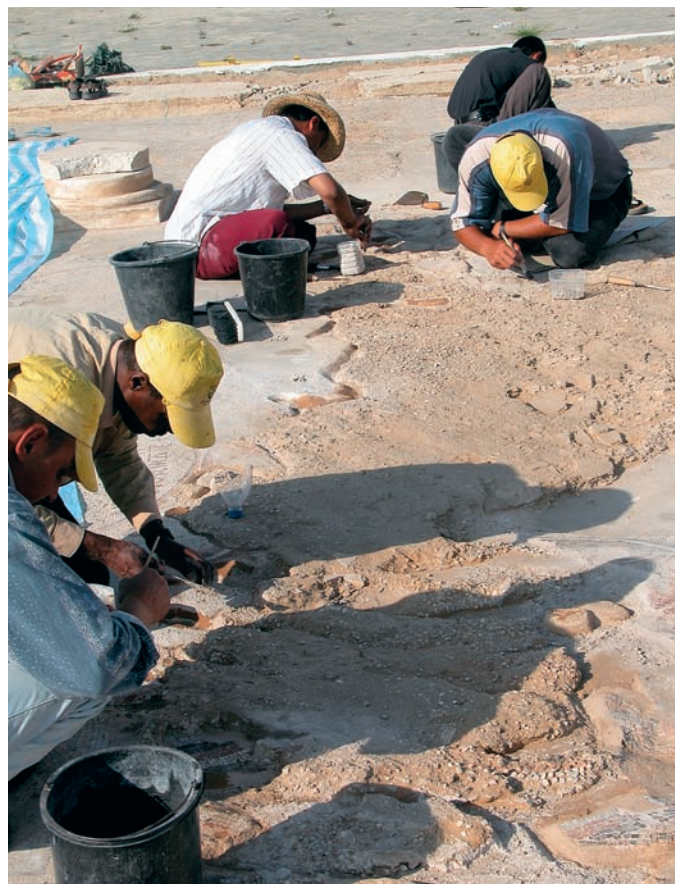
**FIGURE 1** Une équipe de techniciens a été initiée, dès les premières missions, aux différentes techniques de base pour la conservation *in situ* de mosaïques. Photo © ACRM / MAPA.

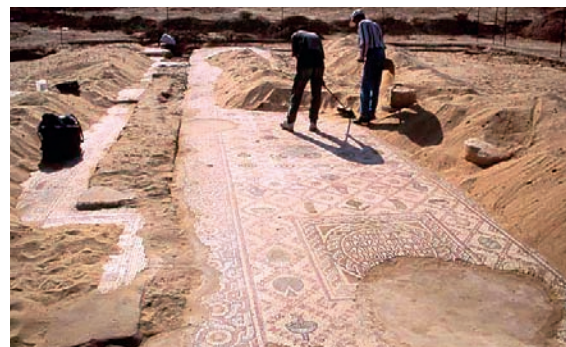
**FIGURE 2** La lecture du plan des édifices était peu compréhensible pour un public non spécialisé. L'absence des murs fragilisait et déstabilisait également les bordures des pavements. Photo © ACRM / MAPA.

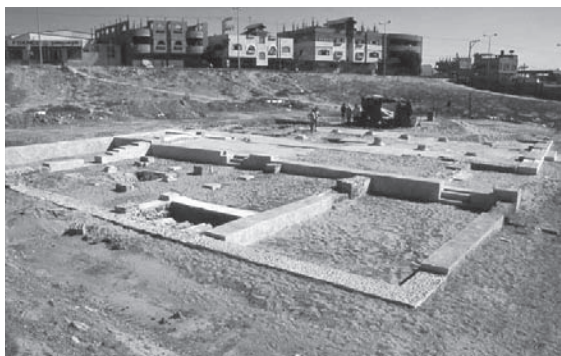
**FIGURE 3** Nos interventions devaient être aisément identifiables et réversibles. Photo © ACRM / MAPA.

L'emploi de matériaux modernes peut choquer – nous en sommes conscients –, mais cela résulte d'un choix volontaire de notre part. Afin de placer nos interventions sur un plan didactique, il était indispensable pour tous nos travaux d'employer du matériel et des matériaux aisément disponibles dans le Territoire de Gaza, d'un coût relativement bas et disponibles dans les commerces de matériaux de construction du pays. Les produits pour lesquels nous avons opté sont utilisés en grande quantité en Palestine lors des travaux d'urbanisation. Les techniciens formés à l'occasion de cette coopération sauront ainsi se procurer les matériaux que nous avons appris à mettre en œuvre. Parallèlement, toutes nos interventions devaient être aisément identifiables et réversibles. C'est le cas des mortiers en contact avec les structures antiques ; mais aussi de l'utilisation de parpaings qui ne peuvent évidemment pas se confondre avec des matériaux antiques (fig. 3).

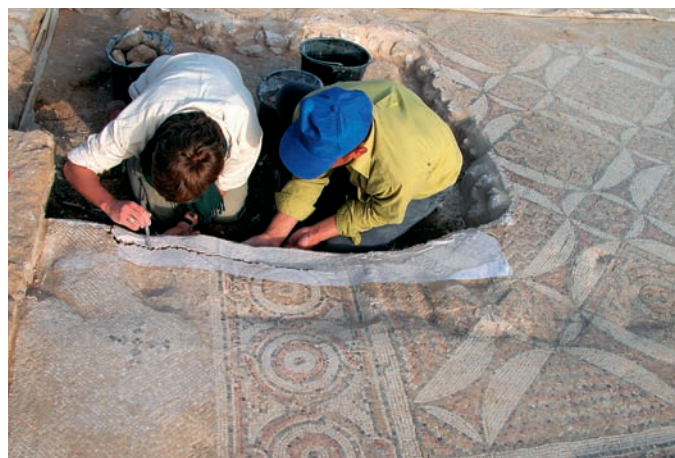
**FIGURE 5** Le monastère de saint Hilarion, à Umm-el'Amr, consolidation de la périphérie du pavement. Photo © ACRM / MAPA.

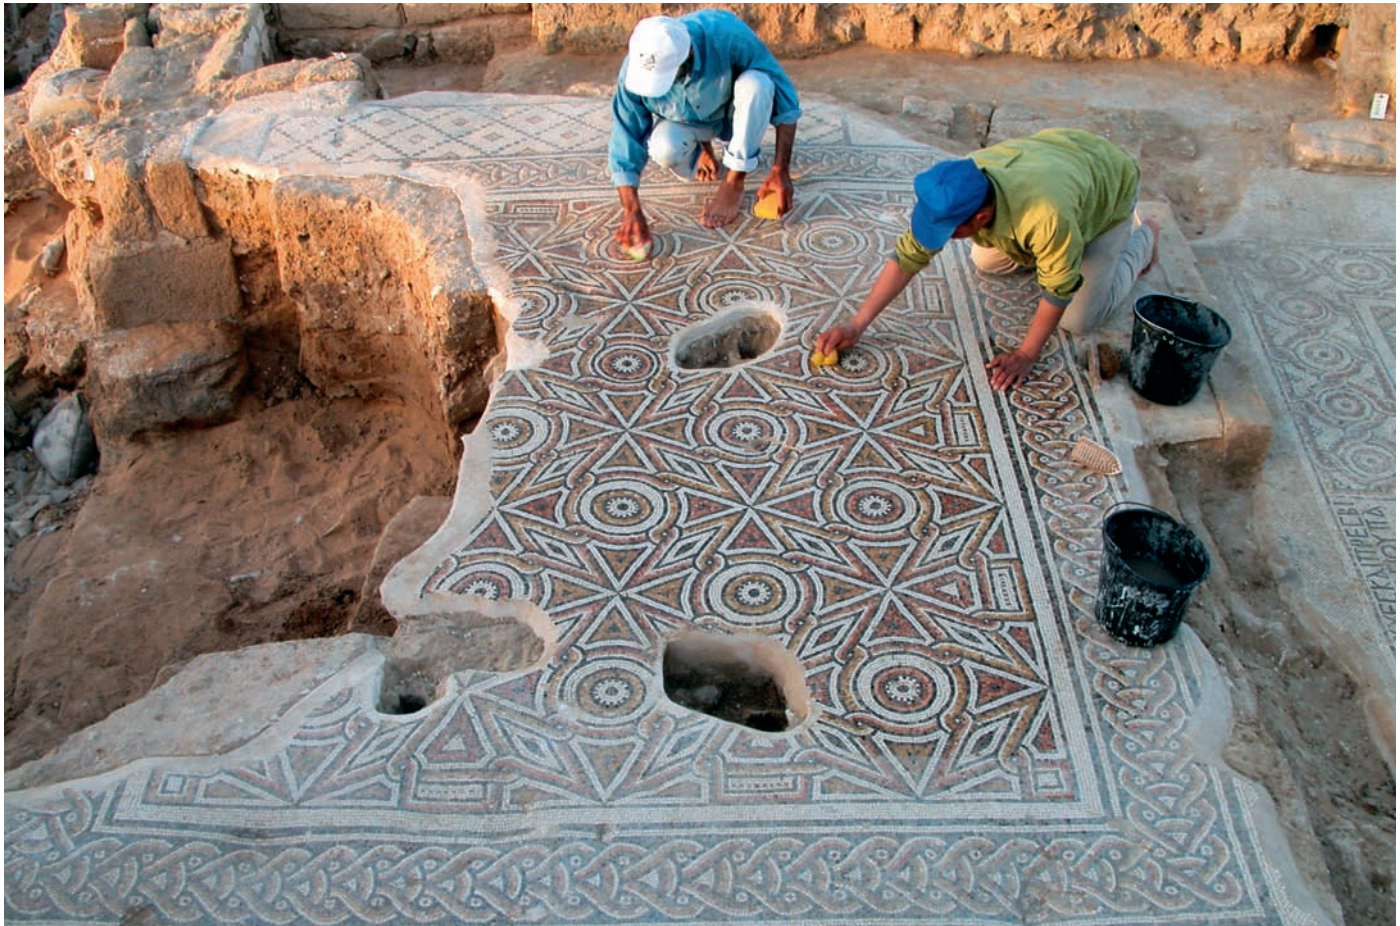
FIGURE 6 Préparation pour la consolidation de la mosaïque du chœur afin d'autoriser la fouille de la tombe. Photo © ACRM / MAPA.

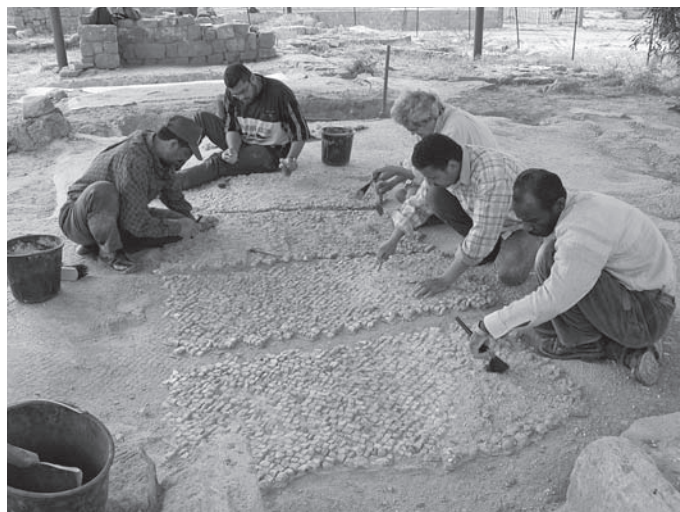
**FIGURE 7** Nettoyage des revers du *tessellatum* avant remise en place des panneaux de mosaïques. Photo © ACRM / MAPA.

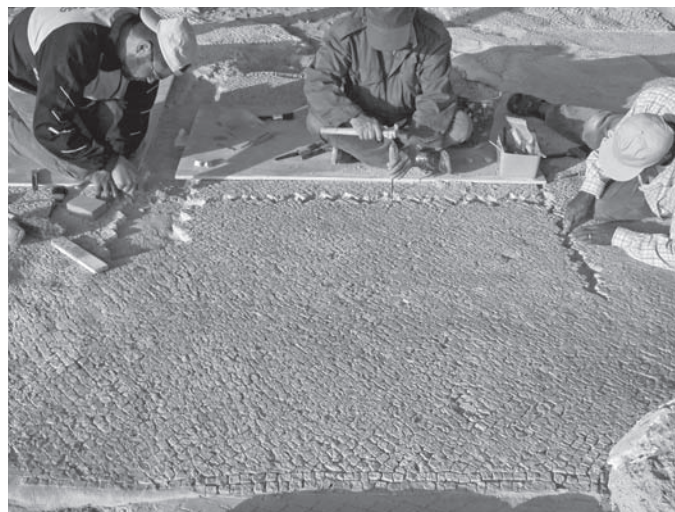
**FIGURE 8** Réintégration des saignées après repose de la mosaïque sur site. Photo © ACRM / MAPA.

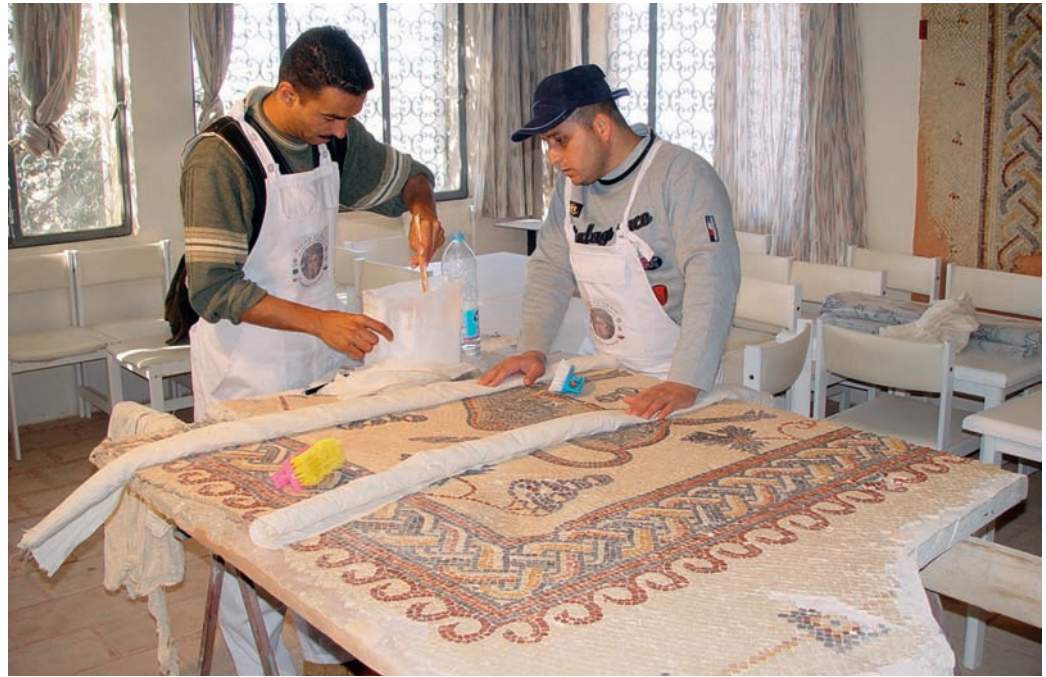
**FIGURE 1** Restoration of the mosaic floor of the Church of Saint George, Khirbet el Mukkhayyat, Jordan.

of the Aphamea tomb; (iii) detached mosaics that had undergone traumatic intervention, as in the mosaics of the Church of Saint George in Khirbet el Mukkhayyat (Madaba) (fig. 1); (iv) in situ mosaics that had suffered from intervention, such as in the 'Ain Duk synagogue and the Church of Saint Andrew

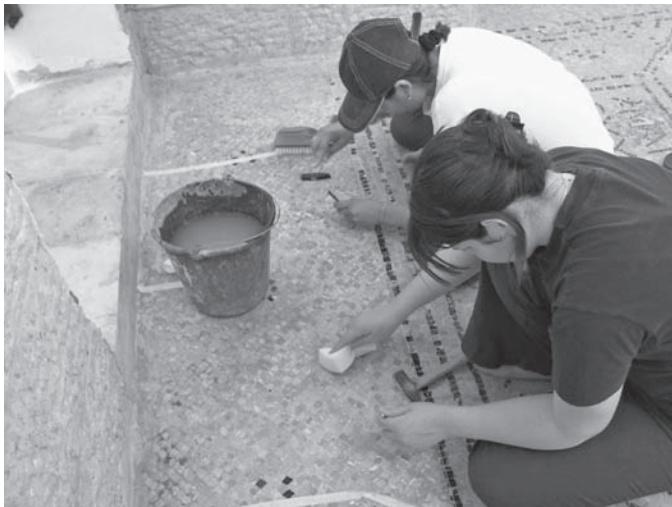
**FIGURE 2** Restoration of the mosaic floor of the Church of Saint Andrew, Jericho, Palestine.

(Jericho) (fig. 2); and (v) in situ mosaics in need of specific cleaning, which gave us the opportunity to train students in various cleaning tools and techniques, both mechanical and chemical (fig. 3), as in the Roman villa in Shahba (Syria) or in the Church of the Holy Sepulcher in Jerusalem.

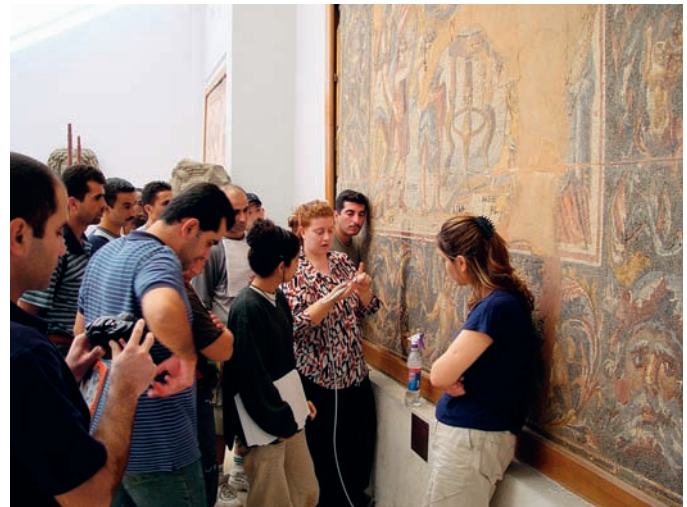
**FIGURE 3** Cleaning test using an ultrasonic system on the mosaic of the Four Seasons, in the Archaeological Museum, Suwaydah, Syria.

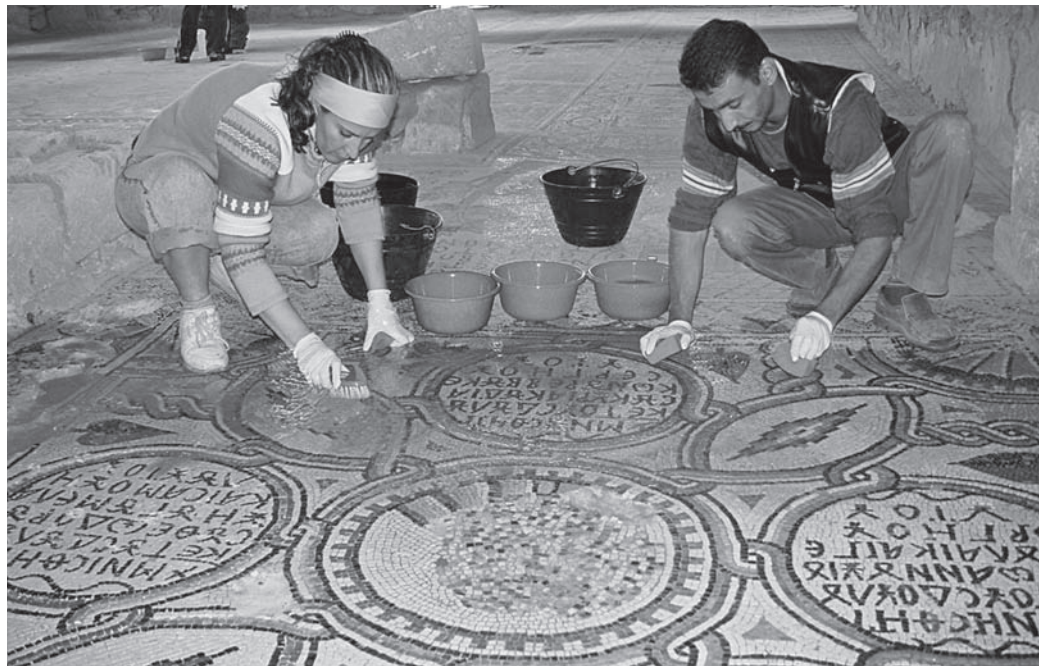
**FIGURE 4** Ordinary maintenance of the Church of Saint Stephen, Umm Al Rasas, Jordan.

The importance of ordinary maintenance is stressed using a comprehensive conservation philosophy in order to avoid future radical interventions, as in the Church of Saint Stephen in Umm Al Rasas (Jordan) (fig. 4), the Crypt of Saint Elianus, and the Church of the Virgin and Hippolytus Hall in Madaba, as well as various pieces of mosaics exhibited in the Archaeological Museum at Suwaydah (Syria).

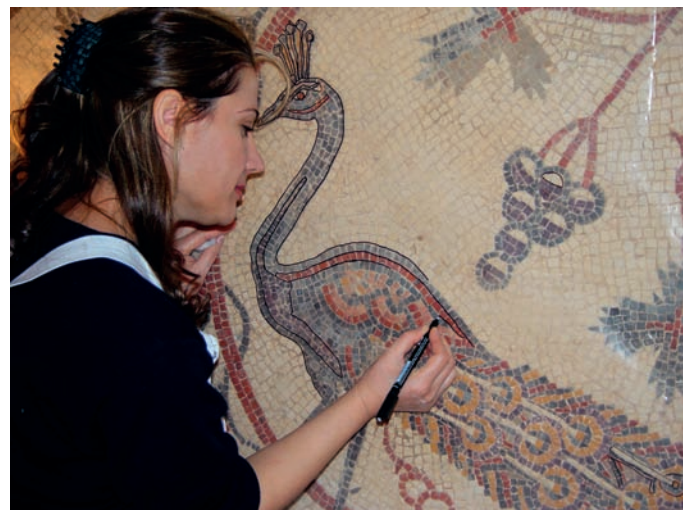
**FIGURE 5** Recording the mosaic of the Church of Saint George on transparent film.

Special attention is given to the importance of creating a detailed condition survey and record (fig. 5). Students are taught how to record the condition of the mosaics using simple tools and methods, such as digital photographs and photo-mosaics, thus achieving very accurate representations of the mosaic relief (fig. 6).

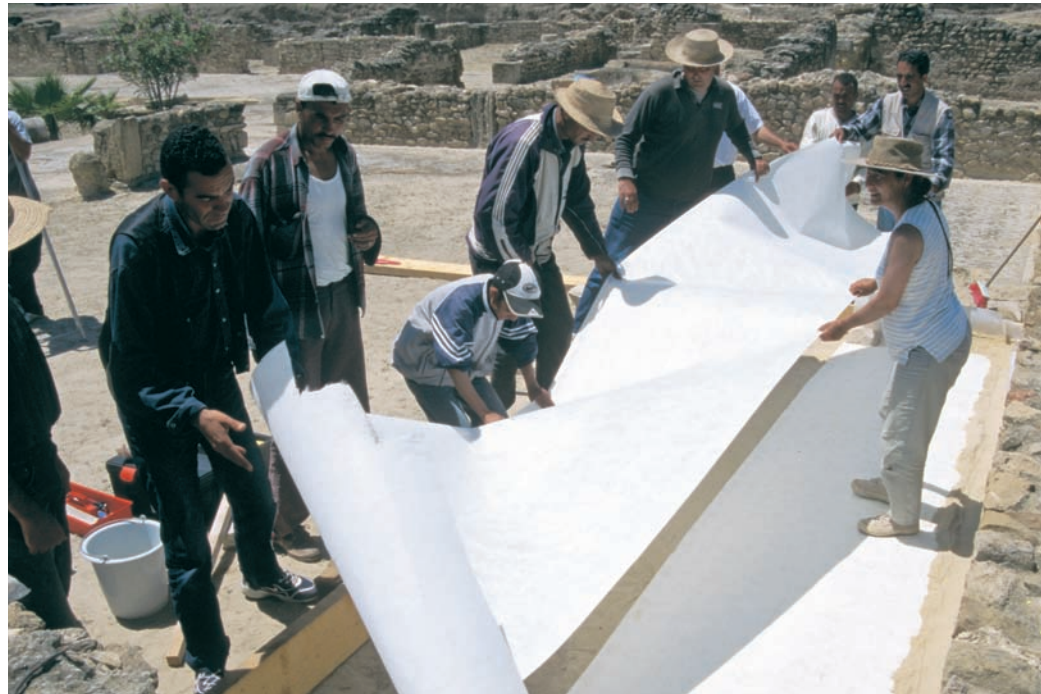
**FIGURE 1** Reburial of a mosaic during maintenance technician training, using sand and gravel and a separation membrane of geotextile between them. Photo by Elsa Bourguignon © J. Paul Getty Trust.

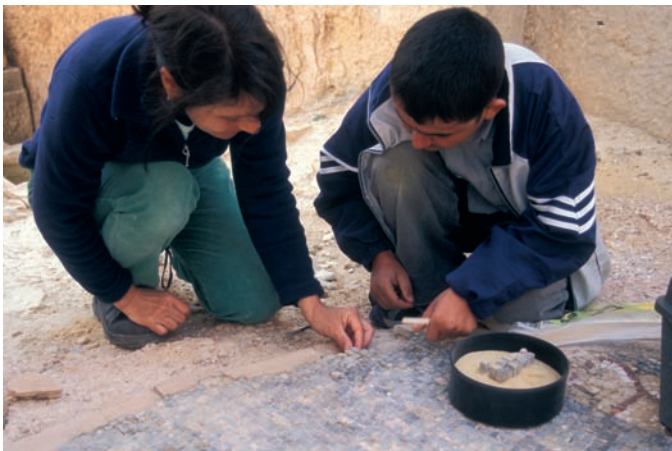
**FIGURE 4** Demonstration during training of resetting loose tesserae. Photo by Elsa Bourguignon © J. Paul Getty Trust.

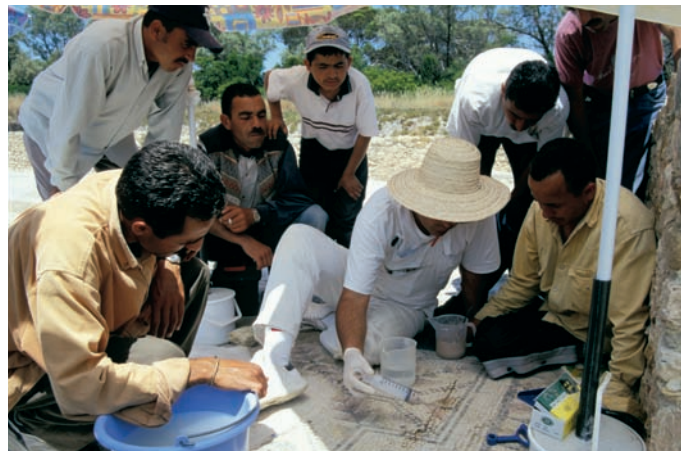
**FIGURE 5** Demonstration during training of grouting areas of detachment. Photo by Elsa Bourguignon © J. Paul Getty Trust.

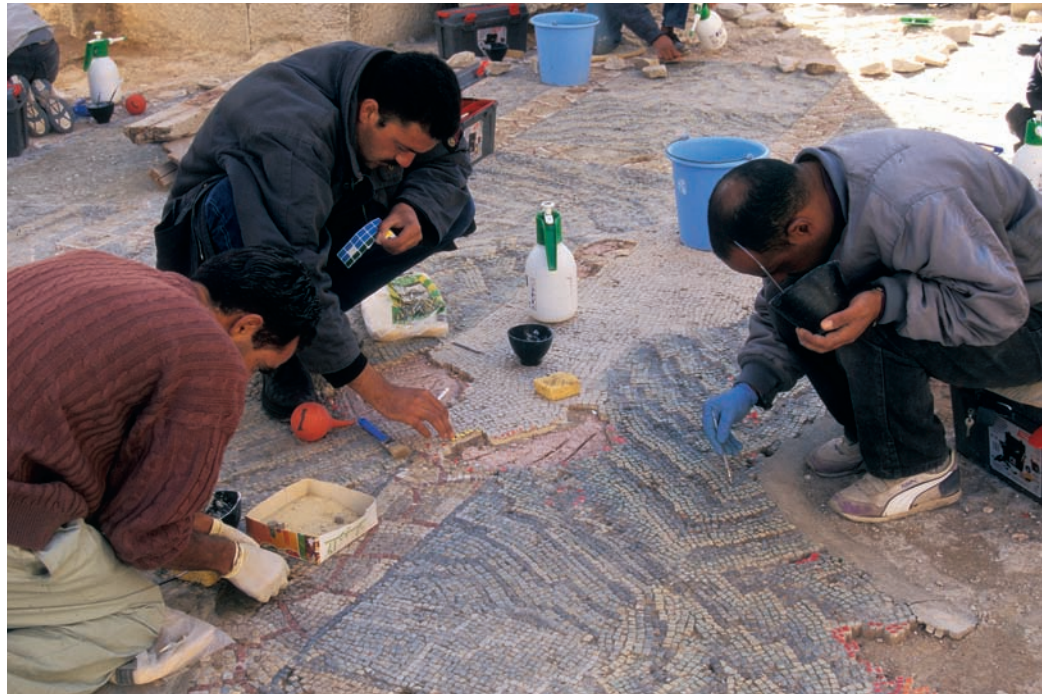
**FIGURE 6** Maintenance technicians working in large groups to carry out initial stabilization treatment of a mosaic. Photo by Elsa Bourguignon © J. Paul Getty Trust.

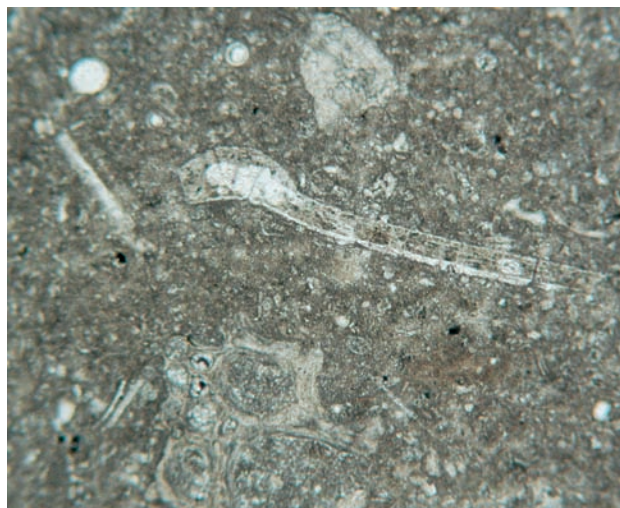
**FIGURE 1** Optical microscopy observations by transmitted polarized light of the rock used for producing TCS NHL 3.5. Thin-section photomicrograph (parallel nicols) showing several bioclasts in a carbonate micro-crystalline matrix.

In order to better understand the anomalous presence of calcite in the NHL binders, a sample of raw material (marly limestone) used for producing TCS natural hydraulic limes was analyzed using both optical polarizing microscopy (OM) and SEM. On the basis of the OM analysis the rock can be classified as a biomicritic marly limestone. In fact, a lot of bioclasts dispersed in a carbonate-clay matrix were observed (fig. 1). SEM observations of different TCS NHL 3.5 specimens identified whole and unaltered microfossils similar to those recognized by OM in the rock (fig. 2). The results of these optical and electron observations indicate that NHL limes (TCS at least) are obtained by calcination processes that do not take place at high temperatures (<1100°C). In fact, the calcite bioclasts located in the nucleus of the greatest calcinated pebbles can survive in these thermal conditions.

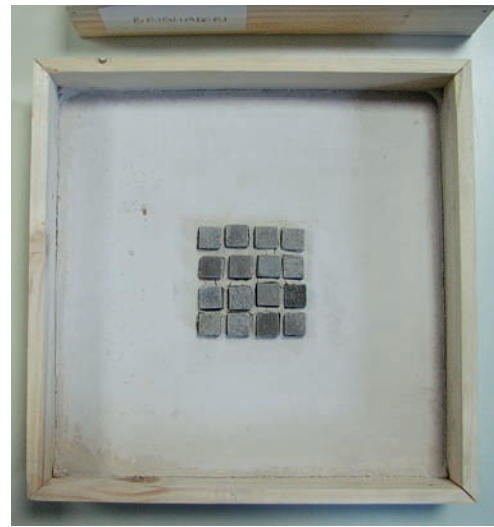
**FIGURE 3** Adhesive strength tests. A specimen composed of a small mosaic placed in a Brigliadori-based mortar.

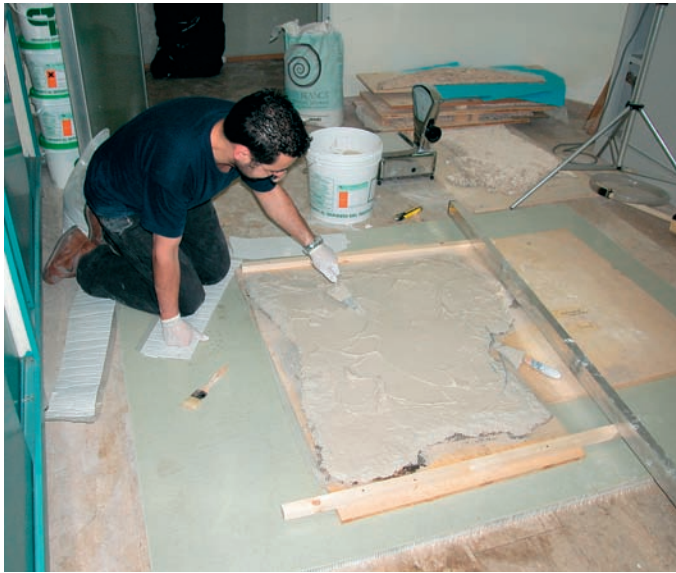
**FIGURE 7** Application of the Calix mortar on the back of the two mosaic fragments.

Calix mortar was used to connect and re-lay two mosaic fragments on a movable support (figs. 7, 8). This mortar revealed a high compatibility with the original material as well as an acceptable degree of reversibility (Fiorella et al. 2006). In fact, the mosaic on the movable support, after two years and being exposed to different environmental conditions (e.g., it was exhibited in the open air without protection for two months in winter), is in very good condition. Disintegration, efflorescence, or color change of the mortar has not been observed.

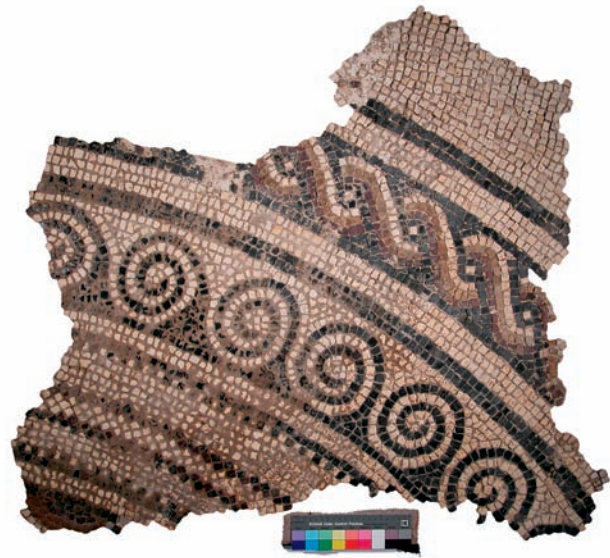
**FIGURE 8** Result of the conservation intervention. The join between the two mosaic fragments, relaid on an Aerolam® panel support, is not visible.

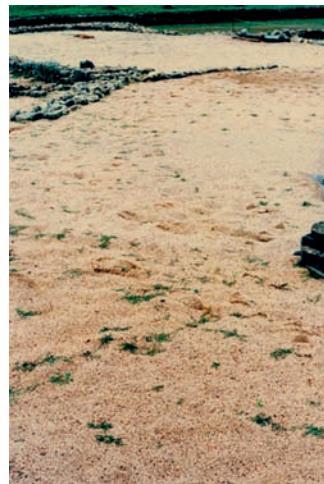
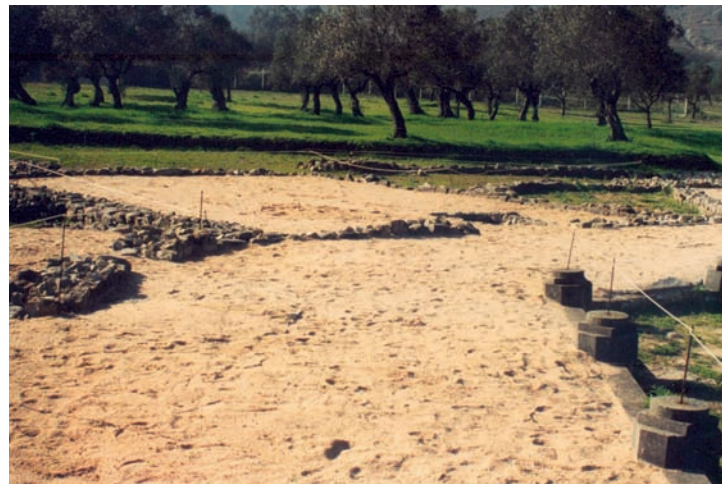
**FIGURE 2A, B** Appearance of the sand surface before the experiments (a) and one year later (b).

The monitoring indicated that sand was still the most versatile and effective system overall and that the herbicides significantly reduced weed proliferation without damaging the mosaics' surface (fig. 2). In fact, the growth of the taller plants in areas 2, 3, 4, 5a, and 5b was substantially reduced without compromising the stability of the *tessellatum* surface. However, herbicides have to be applied systematically and regularly (a minimum of every three months) because they have a short chemical decay time.

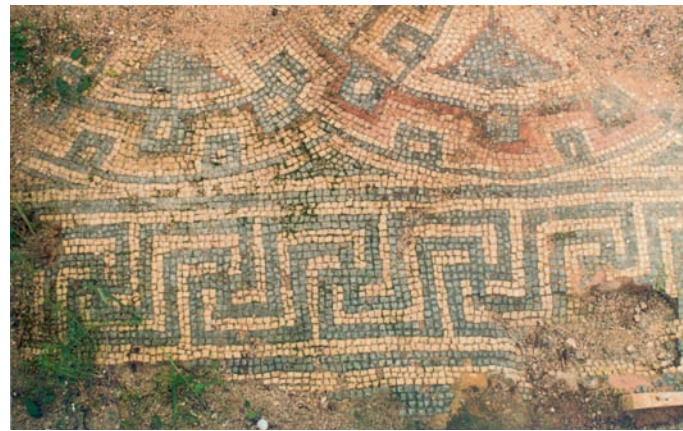
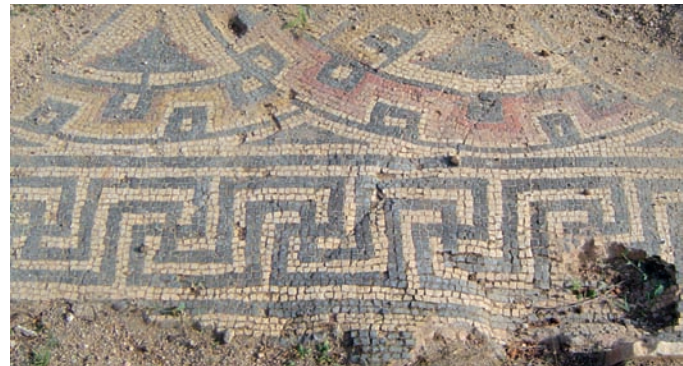
**FIGURE 4A, B** Two aspects of the mosaic protected by a shelter (1 m<sup>2</sup>) one year later (a) and two years later (b).

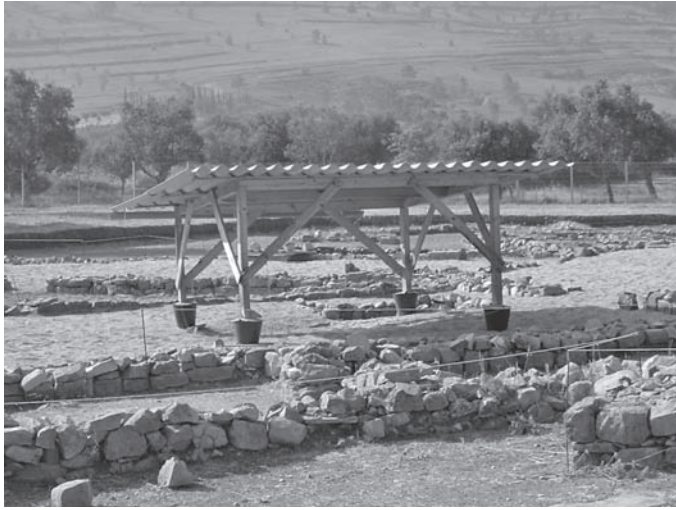
FIGURE 5 Basic shelter used in areas 10 and 11.

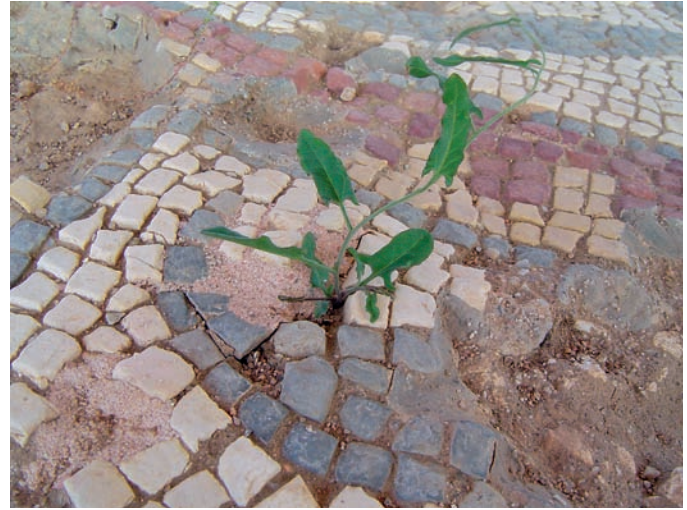
FIGURE 6 Detail of weed growth between tesserae interstices on the mosaic in area 10 one year after sheltering, maintenance, and monitoring.

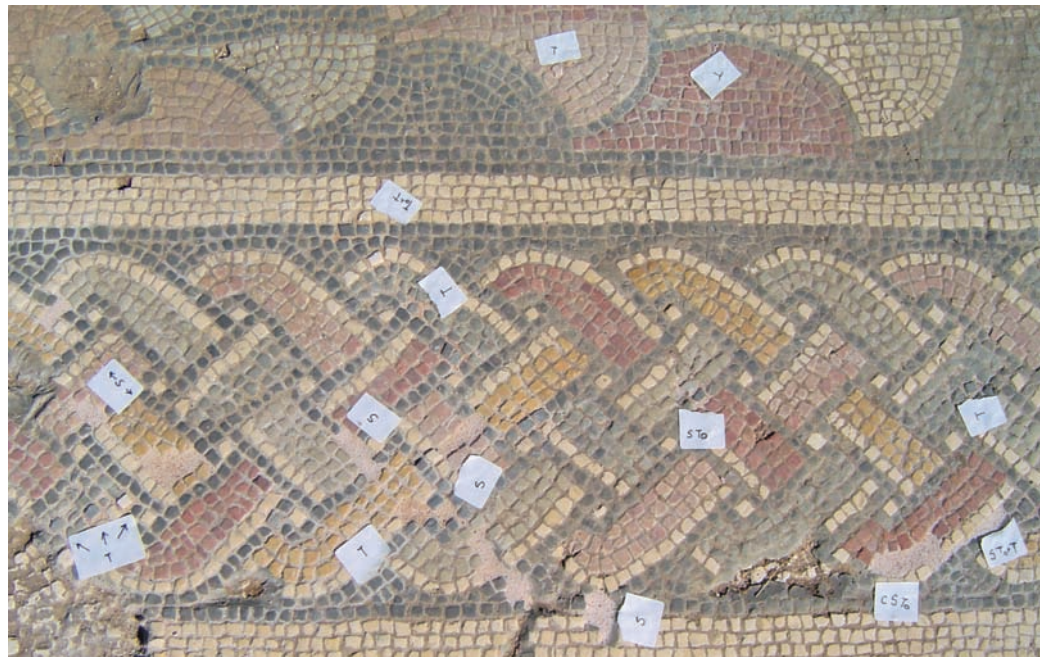
**FIGURE 8** Example of the intervention recording process: (B) herbicide treatment; (C) consolidation with Primal AC<sub>33</sub><sup>®</sup>; (S) filling with lime mortar; (T) filling with one tessera; (To) filling with original tesserae.

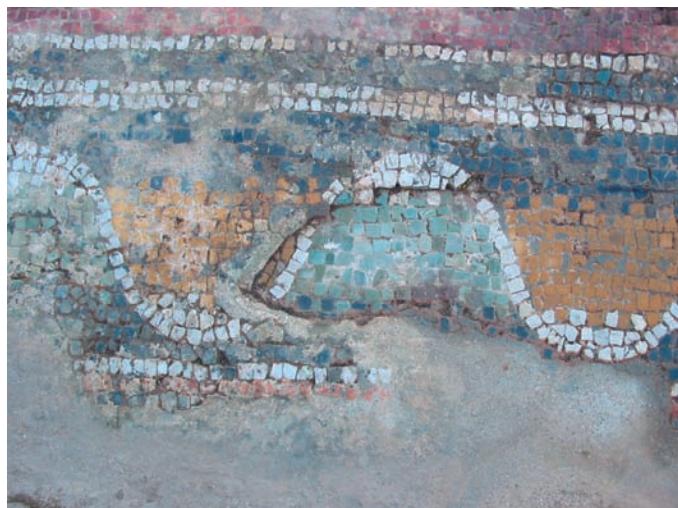
**FIGURE 5** Gondolement du *tessellatum*. Photo © Musée de Tipasa.

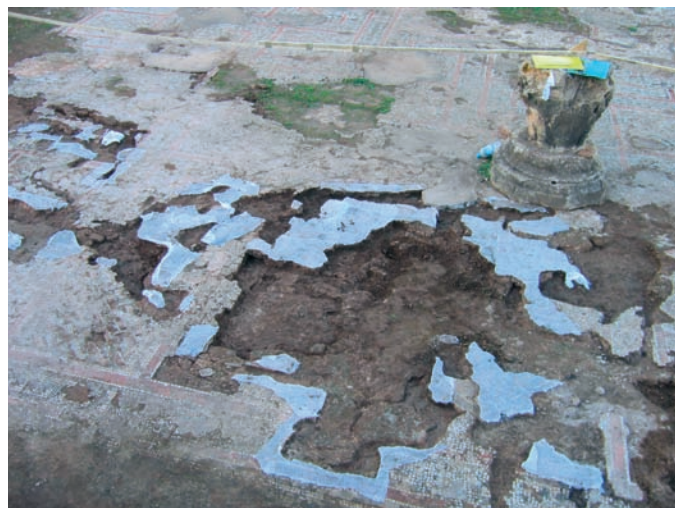
**FIGURE 6** Entoilage de la mosaïque. Photo © Musée de Tipasa.

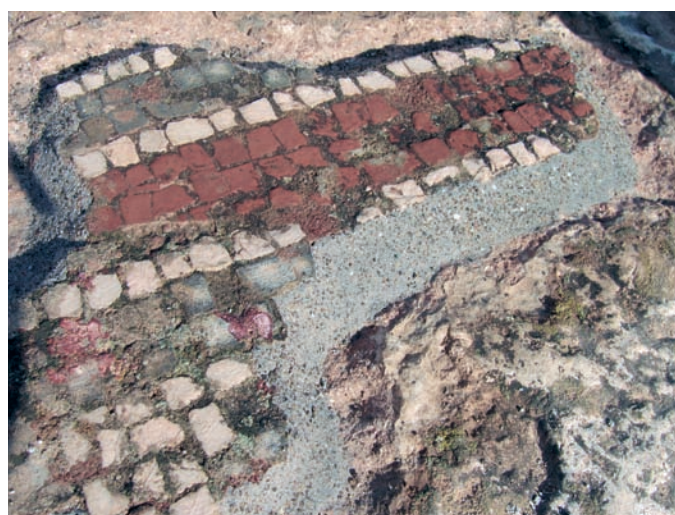
**FIGURE 7** Renforcement des parois. Photo © Musée de Tipasa.

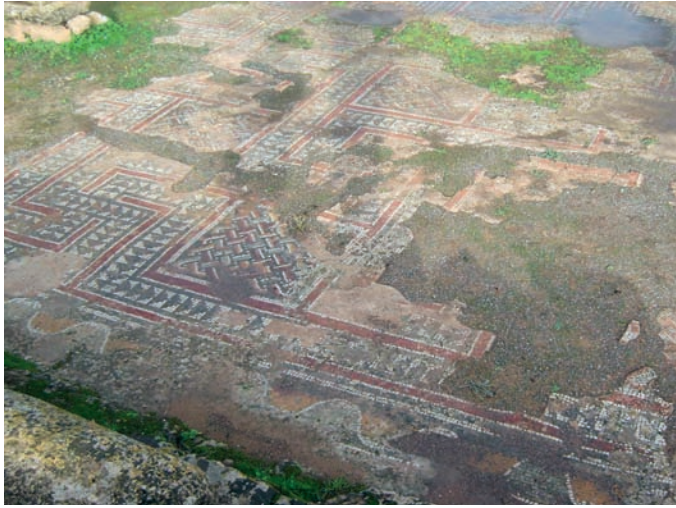
**FIGURE 8** Documentation photographique après le traitement de la mosaïque. Photo © Musée de Tipasa.

- Documentation photographique de la surface traitée (fig. 8).
- Délimitation et protection de la surface traitée au moyen d'un grillage pendant trois mois pour favoriser la consolidation *in situ*.

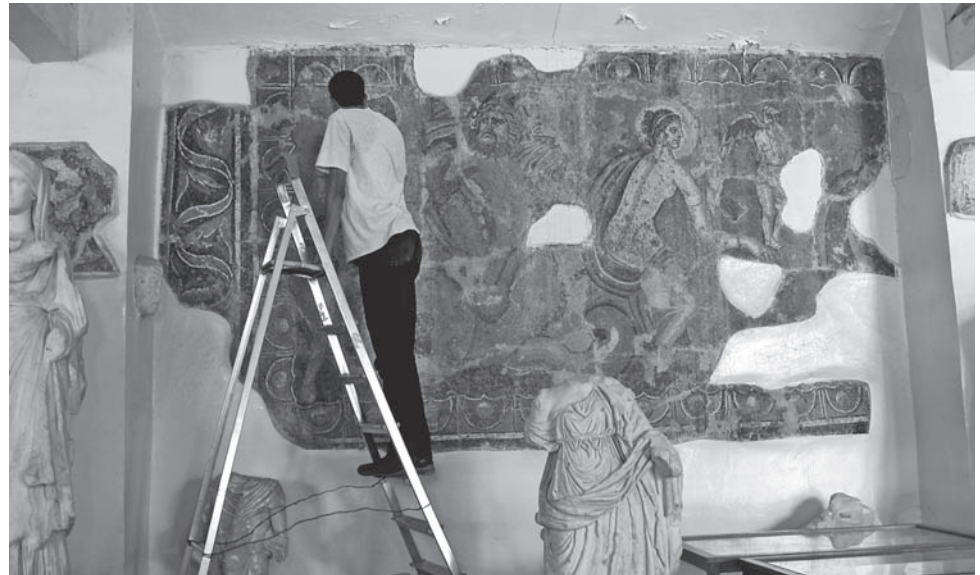
**FIGURE 5** Observations de la mosaïque des Néréides nimbées touchée par des infiltrations d'eau dans le mur. Photo © ACRM / MAPA.

Nous avons déjà remarqué ce phénomène et c'est pourquoi la mosaïque de la Nymphé Cyrène présentée anciennement sur ce mur a été prélevée et restaurée en 2002–2003. Elle était fixée aux pierres irrégulières du mur par un fin

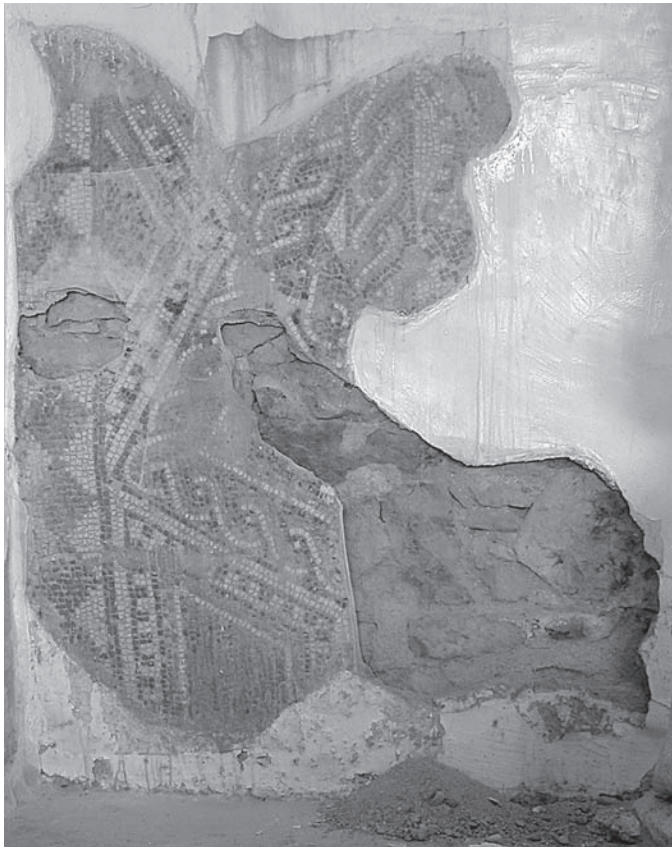
**FIGURE 6** Entoilage d'urgence sur la mosaïque à étoile de trois carrés afin d'éviter la perte de tesselles dans les zones de désagrégation des mortiers. Photo © ACRM / MAPA.

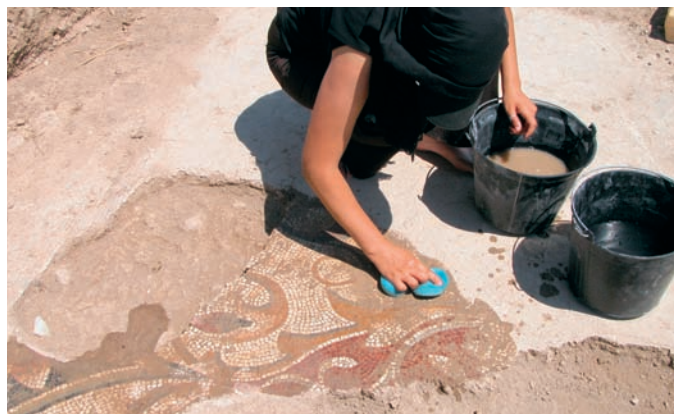
**FIGURE 7** Nettoyage et consolidation des pavements *in situ*.  
Photo © ACRM / MAPA.

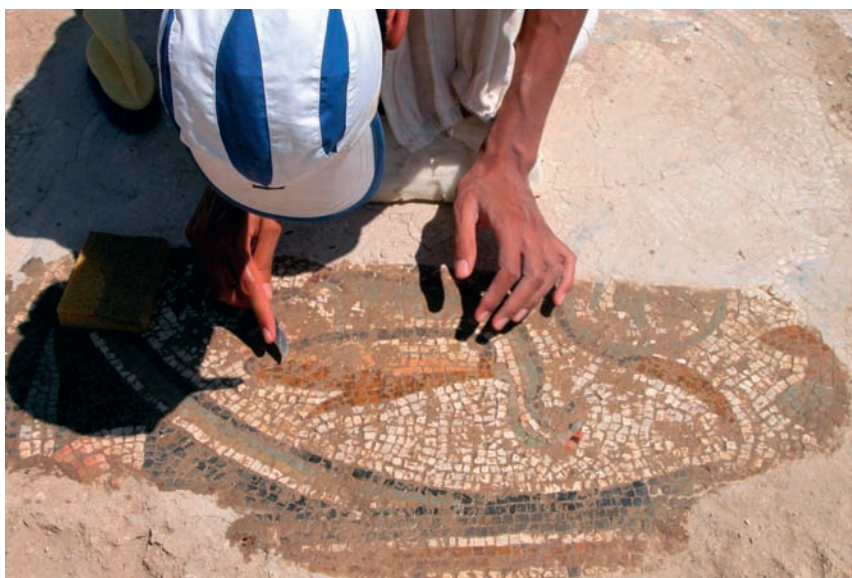
**FIGURE 8** Nettoyage et retrait partiel des concrétions sur la mosaïque de Beury 1.  
Photo © ACRM / MAPA.

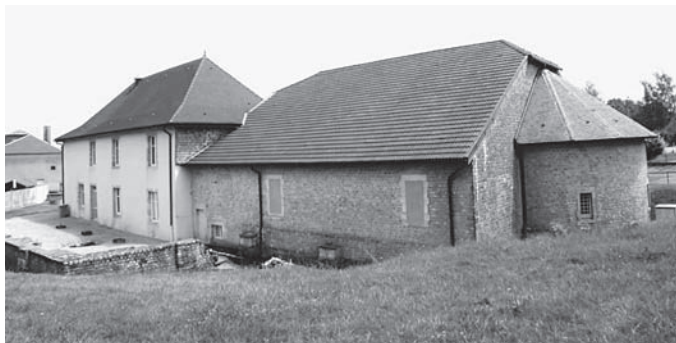
**FIGURE 1** Le bâtiment à abside abrite la mosaïque ; l'édifice à deux étages est l'ancien bâtiment des Sœurs, aujourd'hui espace d'accueil pour le public. Photo © ACRM / MAPA.

Six mois plus tard, en janvier 1884, un bâtiment épousant les formes des structures archéologiques fut construit afin de protéger les vestiges (fig. 1). L'édifice moderne est à l'image d'une basilique, nom qui lui restera accolé (Voulot 1884).

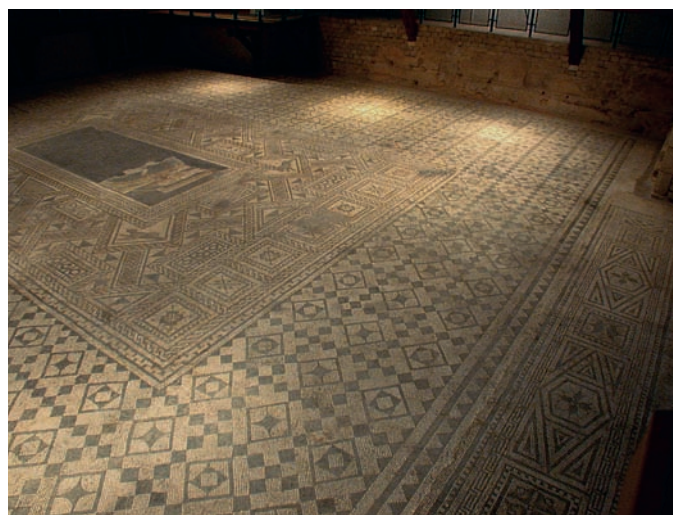
**FIGURE 2** Vue générale du pavement. Photo © ACRM / MAPA.

L'abside est ornée d'une composition d'écaillés bipartites, noires et blanches. Les deux rallonges, de largeur et longueur différentes, sont décorées l'une d'un rinceau d'acanthe sur fond noir et l'autre d'une bande géométrique alternant cases carrées et cases rectangulaires. Le tapis principal est plus complexe. La bande de raccord à fond blanc est marquée par une ligne de croisettes noires. Le décor du tapis se compose d'un fond en quadrillage de carrés sur la pointe, en noir sur fond blanc, dans lequel s'inscrit un panneau rectangulaire orné d'une composition géométrique polychrome et rallongé du côté de l'abside (au nord) par une rangée de cases carrées chargées de fleurons divers ; l'ensemble ménage au centre un panneau figuré rectangulaire très lacunaire (peut-être une scène de comédie ?).

À sa découverte, la mosaïque présentait des traces d'incendie, vraisemblablement dues à l'effondrement de la charpente au moment de la destruction de l'édifice. Le panneau figuré central, exécuté en tesselles beaucoup plus fines, était aux deux tiers détruit.

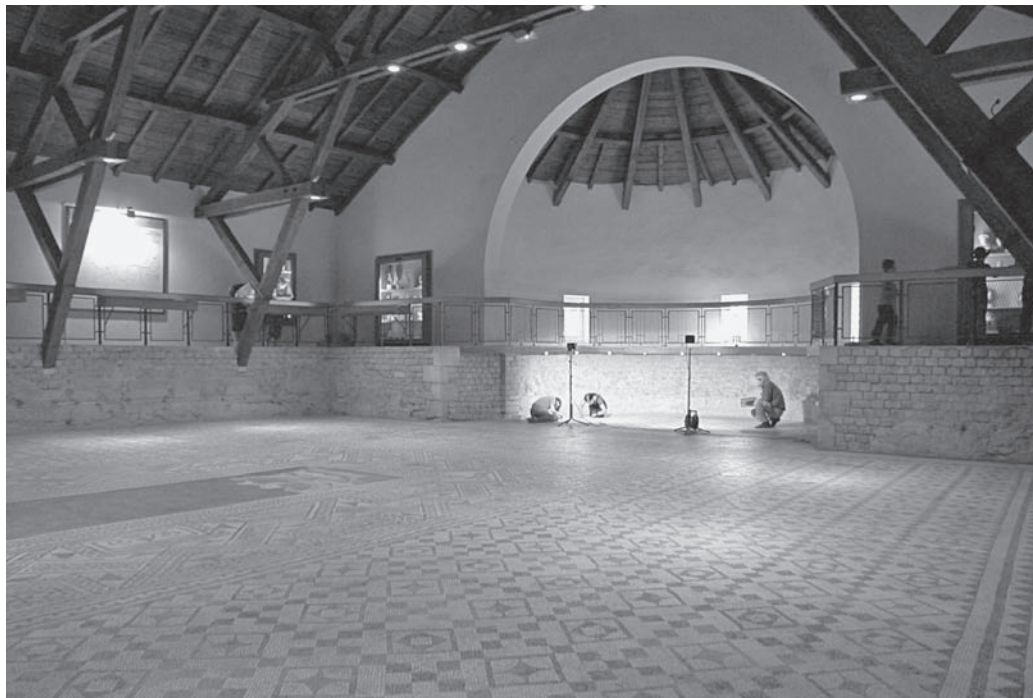
**FIGURE 4** Analyse de l'état de conservation de la mosaïque par l'Atelier de conservation du Musée de l'Arles et de la Provence antiques ; on note la passerelle aménagée à 1,50 m en périphérie du pavement. Photo © ACRM / MAPA.

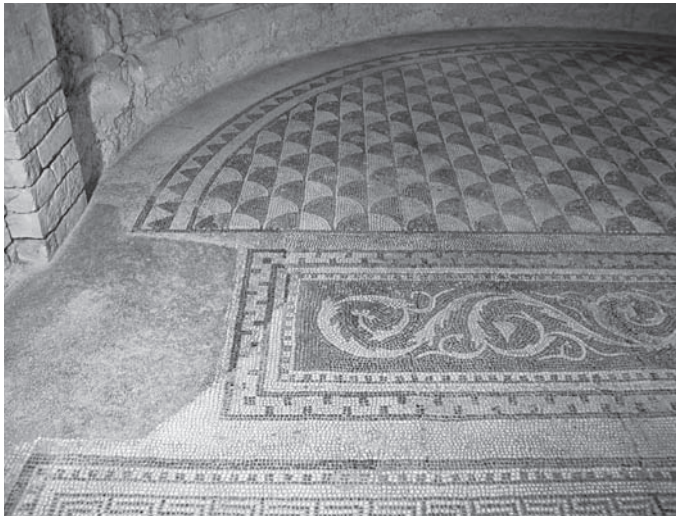
**FIGURE 6** Une restauration effectuée après la remise en place de la mosaïque. Photo © ACRM / MAPA.

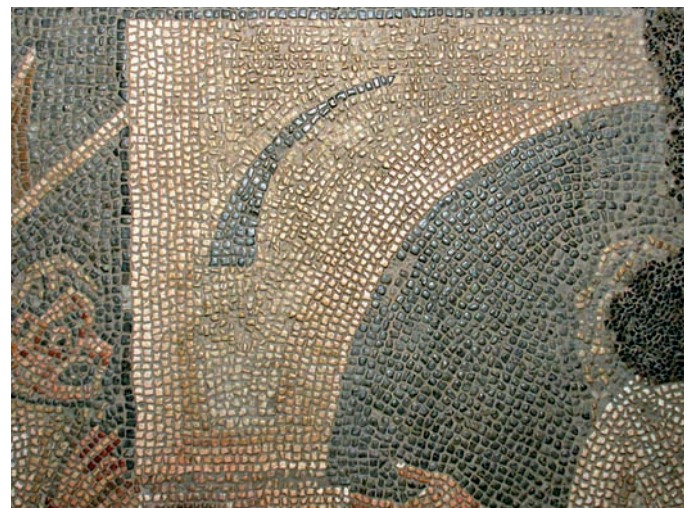
**FIGURE 7** Détail du tableau central où l'on observe que le pavement n'a pas été poncé. Photo © ACRM / MAPA.

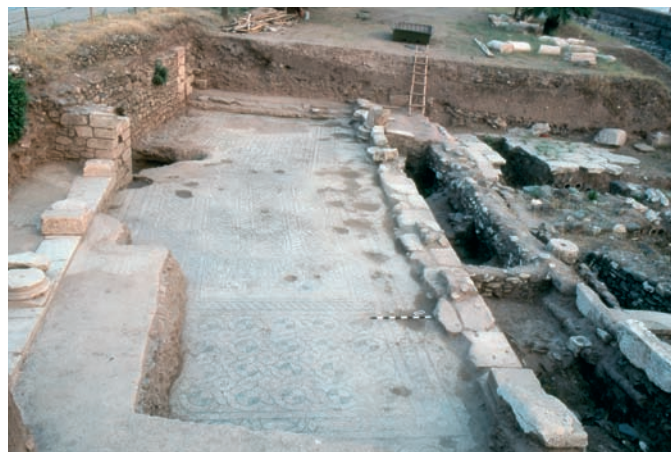
**FIGURE 1** Mosaics in situ in sector MMS/N, 1990. Photo: Sardis C90.25:07. © Archaeological Exploration of Sardis/Harvard University.

By 1983 an unusual courtyard and an associated dramatic turn in the direction of the wall had been uncovered to the north of the modern highway, suggesting perhaps a gateway. However, the entire area was overlaid by later Roman material, including the major avenue, which in other areas was known to include mosaic paving on either side. Excavation of the area in 1989 (Greenewalt, Ratté, and Rautman 1993: 1-43) revealed a long stretch of well-preserved floor material with a poorly preserved secondary paving installed above the lower mosaic (fig. 1). The mosaics were executed mostly in large black-and-white marble tesserae, up to 2 centimeters square, depicting geometric patterns and including a large dedicatory inscription.

Archaeologists and conservators are in general agreement that a few good reasons exist for lifting mosaics from the structures in which they were made. One is to explore a truly unique deposit beneath. The Lydian fortification wall at Sardis was just such a deposit, so the decision was made to lift the

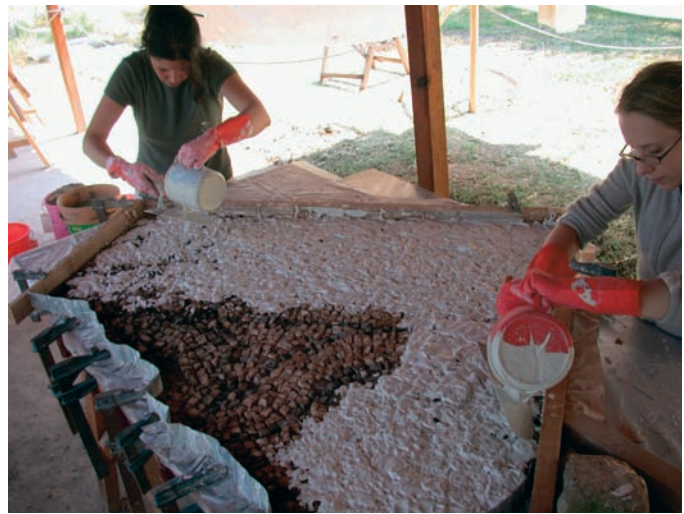
**FIGURE 2** Applying the intervention layer. Photo: Kent Severson. © Archaeological Exploration of Sardis/Harvard University.

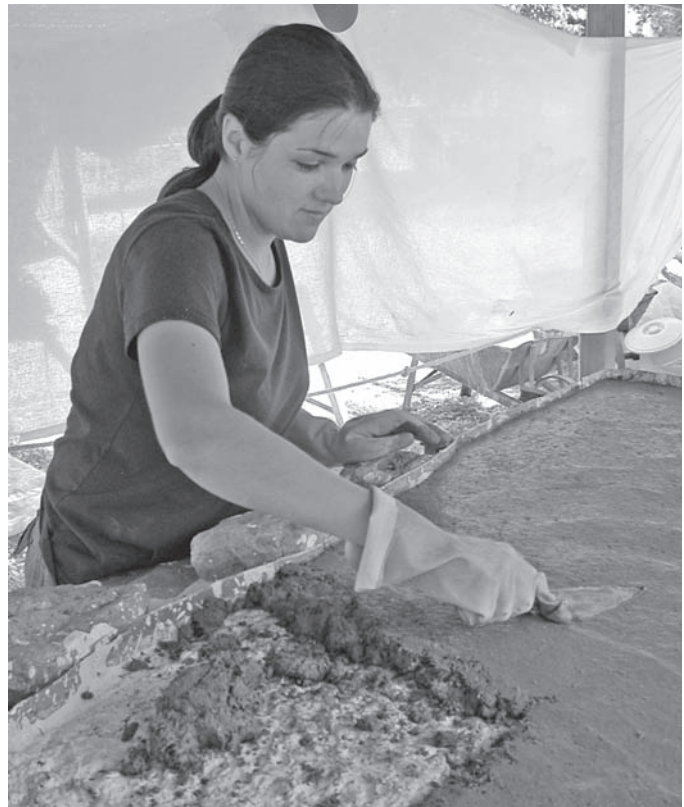
**FIGURE 3** Pressing the cement paste into the mold. Photo: Diane Fullick. © Archaeological Exploration of Sardis/Harvard University.

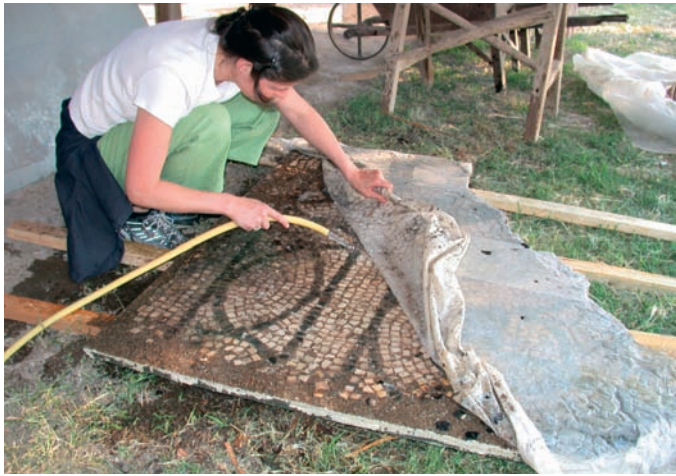
**FIGURE 4** Removing the facing with running water. Photo: Kent Severson. © Archaeological Exploration of Sardis/Harvard University.

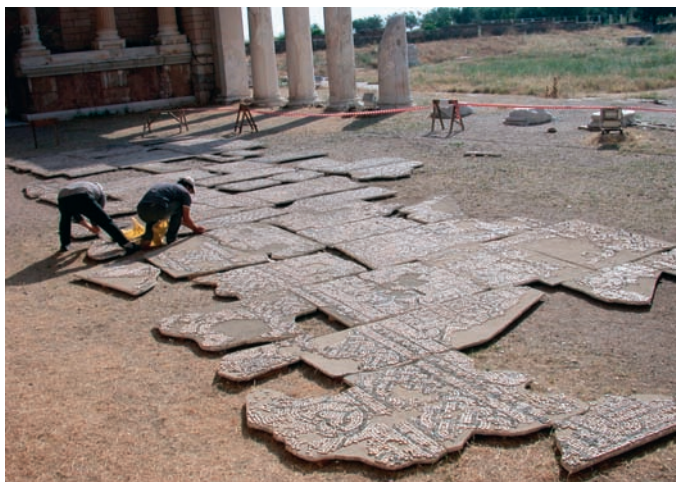
**FIGURE 6** Laying out the panels for final assessment in 2006. Photo: Kent Severson, Sardis SD 2006.0459. © Archaeological Exploration of Sardis/Harvard University.
