MARCO DE REFERENCIA

I. DESCRIPCIÓN DEL LUGAR

1. DESCRIPCIÓN DE LA RESERVA ARQUEOLÓGICA

<p>Plan de manejo</p>	<p>Joya de Cerén, El Salvador.</p>	<p>Management plan</p>
<p>Concultura The Getty Conservation Institute</p>	<p>Plan: Main Elements of the Site II Plano: Ubicación de Elementos Presentes en el Sitio II Escala:</p>	<p>Plan No: DL S 2 Date: July 2002 Fecha: Julio 2002</p>

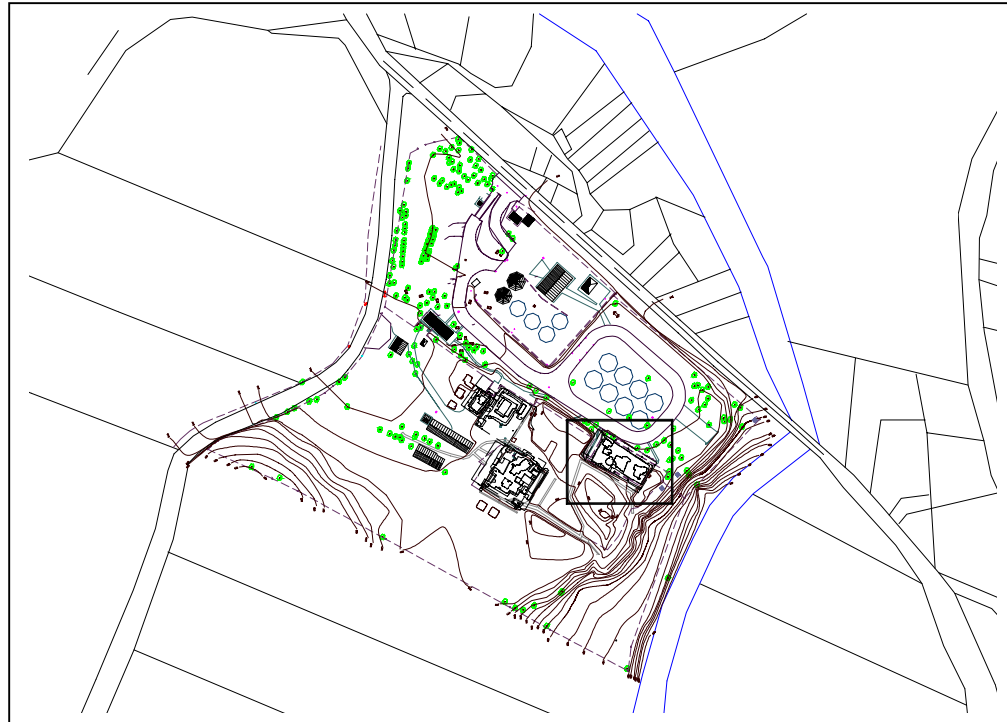
Plano de ubicación Complejo A.

El Complejo A, comprende las estructuras 1, 6, 11, 10 y 12. La zona excavada es relativamente plana y se localiza en el punto más alto del nivel de ocupación.

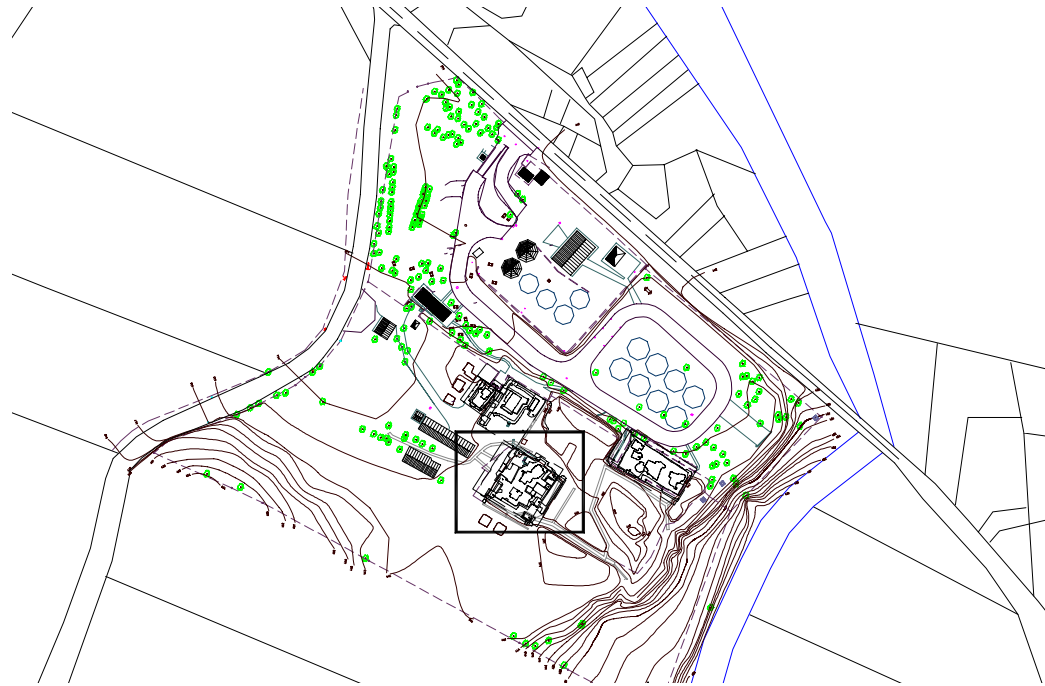
Plano de ubicación Complejo B.

El Complejo B está integrado por las estructuras 2, 7 y 9 y destaca por la pendiente que presenta la zona. Los diferentes niveles de excavación en el pozo no permiten apreciar el Complejo óptimamente y dificultan la comprensión de la relación espacial entre las estructuras y los rasgos arqueológicos. Los trabajos parciales permiten apreciar algunos elementos, como es el caso de la pared norte del pozo en donde se observa uno de los muros de la estructura denominada 13, que no está totalmente excavada. Asimismo, en el costado oeste del Complejo se encuentran vestigios arqueológicos que corresponden a la estructura 18, la cual tiene superficialmente expuesta una pared caída y, bajo ésta, una olla de barro.

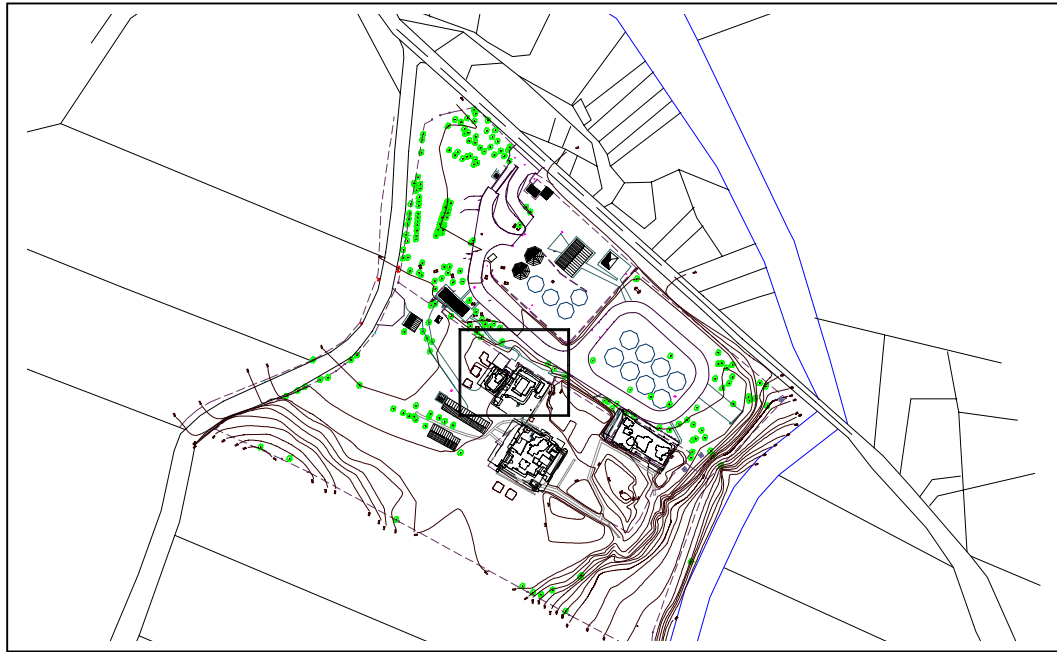
Plano de ubicación Complejos C y D.

El Complejo C está formado por la estructura más grande hasta ahora descubierta en el sitio, denominada estructura 3, la cual está conformada por una gran plataforma rectangular. Este basamento, el más alto que se ha encontrado, sostiene cuatro paredes macizas con restos de cornisa que coronaban todas las paredes tanto al exterior como al interior. Las paredes tienen diversas alturas, de acuerdo a su grado de conservación, y la del costado sur está sostenida por un talud de tefra. El acceso estaba centrado sobre la pared del costado este de la estructura y está alineado con el vano de la pared interior, de grosor similar, que divide la estructura longitudinalmente en dos cuartos. El primer cuarto tiene dos bancos anchos opuestos en sus extremos y dos nichos ubicados simétricamente, al interior de la pared exterior, justo arriba de cada banco. El segundo cuarto tiene dos nichos ubicados simétricamente en la pared opuesta al vano de acceso a él. En el exterior, la plataforma estaba rodeada por aceras de un nivel más bajo donde se encuentra una grada constituida por un adobe centrado con el vano de entrada. Alrededor del exterior de la estructura se encuentran cuatro bloques sólidos cuya función no ha sido definida.

El Complejo D constituye el pozo de mayor profundidad y en él se ubica la estructura 4. El nivel de ocupación se encuentra aproximadamente siete metros de profundidad con respecto al nivel de superficie actual. En su costado sur se observa un «huerto» con

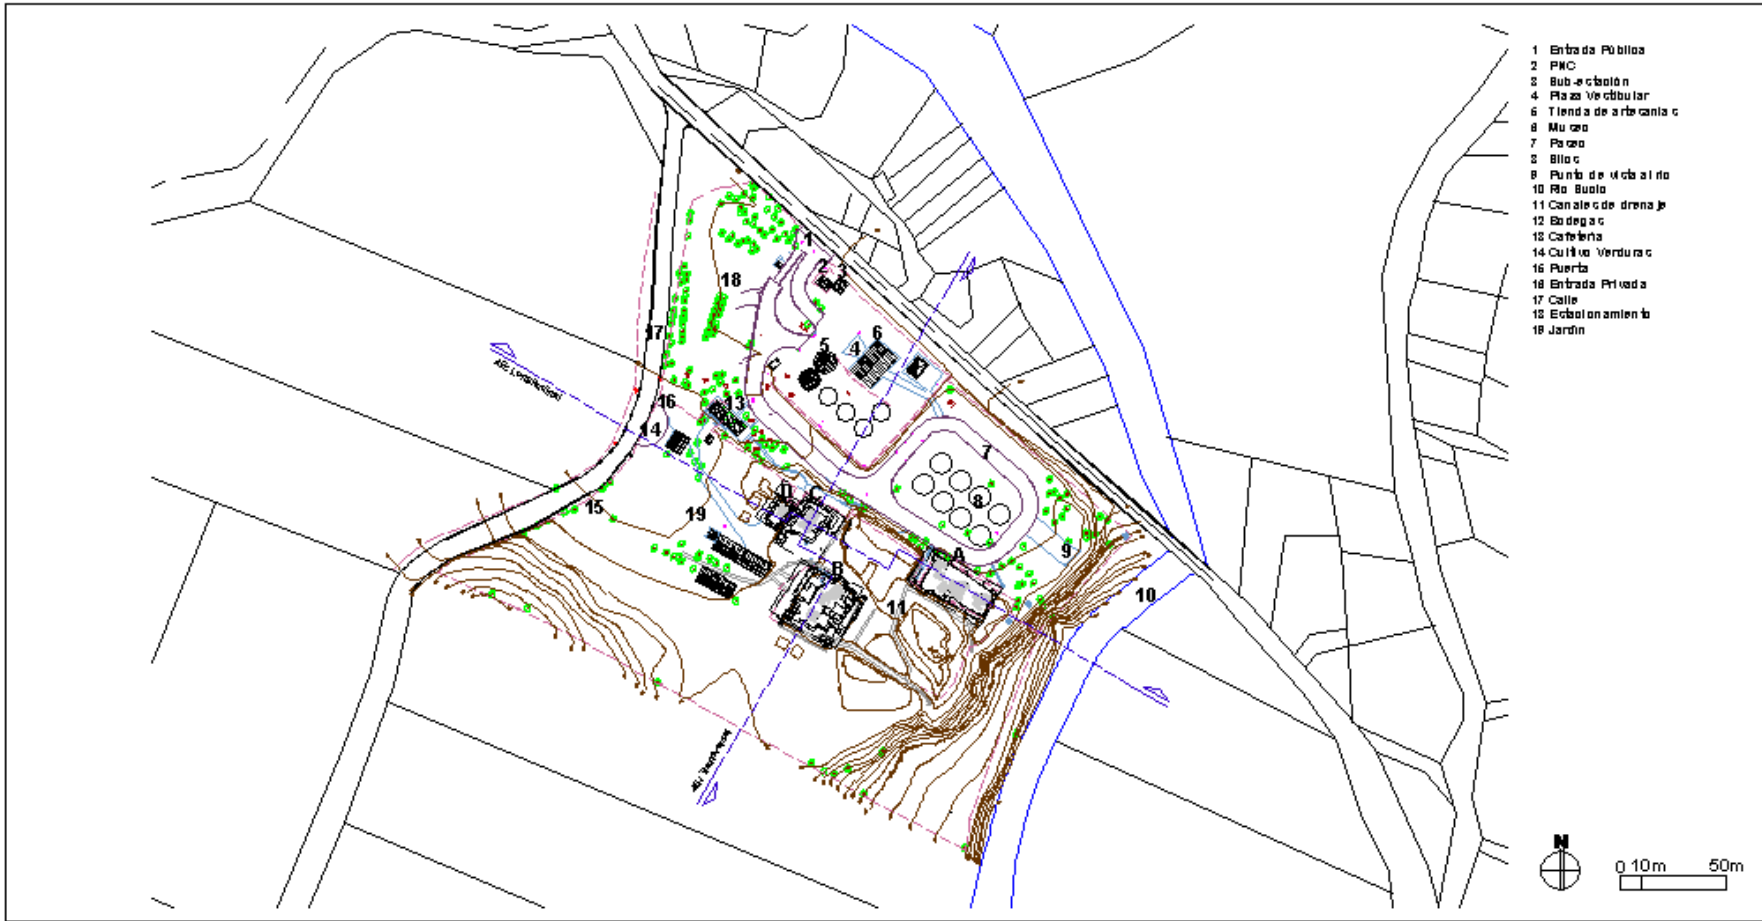
Los Complejos Arqueológicos de Joya de Cerén cuentan con un sistema de cubiertas metálicas para la protección ante los efectos negativos que podrían ocasionar elementos naturales como el sol, el viento y la lluvia en las estructuras arqueológicas.

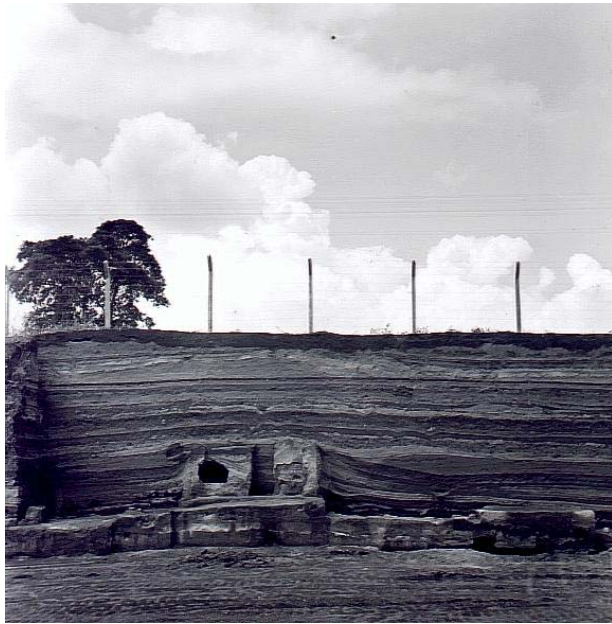
Vista del corte estratigráfico.

De las dieciocho estructuras conocidas, diez han sido excavadas completamente y se ubican en cuatro pozos de excavación, con dimensiones y profundidades que varían considerablemente y en cuyas paredes se observa la estratigrafía del evento volcánico, que corresponden a los llamados «Complejos» A, B, C y D. Las estructuras arqueológicas generalmente están conformadas por una parte más sólida o «plataforma de tierra» sobre la cual se levantaban las columnas esquineras, también del mismo material y las paredes que, por lo general, son de bajareque. Se asume que sobre estas paredes se extendían techos de paja que cubrían también el espacio alrededor de la estructura. Además, se observan taludes de tefra (ceniza volcánica) que se han dejado desde el momento de la excavación y que funcionan como soporte para los elementos constructivos colapsados y para mostrar las capas estratigráficas resultado de los eventos volcánicos.

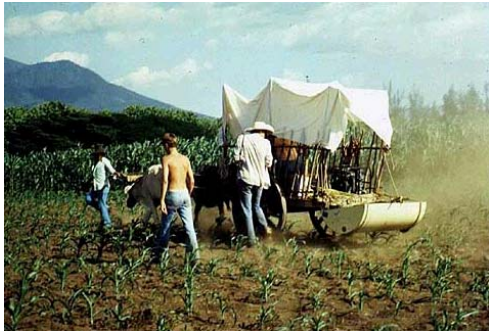
Investiaciones Geofísicas.

En los años 1979 y 1980 se realizaron investigaciones geofísicas, principalmente de radar penetrante del suelo, de resistividad, de refracción sísmica y de inducción electromagnética, con el objetivo de detectar anomalías en el suelo que pudieran ser estructuras; como resultado de estos estudios, se identificaron las estructuras 2 y 4. En 1989, se hicieron nuevas investigaciones geofísicas para identificar y verificar anomalías, como la presencia de la estructura 3 en el noroeste del sitio. Además, se utilizaron taladros de percusión para verificar que las anomalías en el suelo fueran estructuras, como

En 1994, se ampliaron los estudios de radar penetrante en una superficie de casi dos hectáreas. Como resultado de un sistema técnico más desarrollado y específico fue posible revisar los resultados de 1979, precisar el nivel más antiguo del sitio, reconstruir el paleo paisaje de Joya de Cerén e identificar siete estructuras adicionales, con mejores detalles de las formas constructivas. Las excavaciones más importantes para el rescate del sitio prehispánico sucedieron entre 1989 y 1994. Para mayor claridad, se exponen las excavaciones de cada complejo cronológicamente.

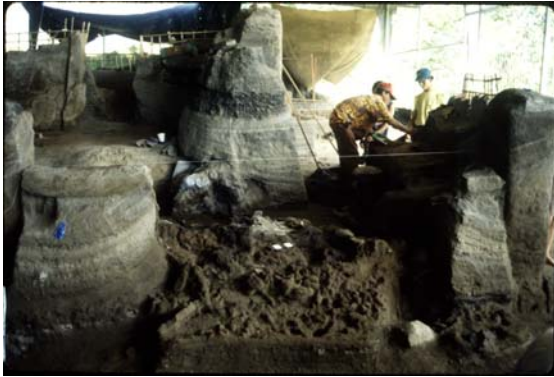
Estructura 10, 1992.

En 1992 se excavó la mayor parte de la estructura 10, lo que permitió distinguir importantes aspectos de la técnica constructiva, como las impresiones de dedos y de nudillos que indicaron la construcción manual en capas. Además, se verificó que columnas y paredes fueron levantadas como elementos independientes que no presentaban una unidad estructural y se identificaron vigas para el soporte del techo. Los artefactos que se encontraron fueron también significativos, como el morro pintado y la gran vasija de cerámica decorada con una cara de cocodrilo, la cual estaba asentada sobre un yagual. Con base en estos hallazgos, se ha interpretado que la estructura 10 formaba parte de un complejo ceremonial. Los trabajos de 1993 en esta estructura permitieron identificar un área adicional posiblemente destinada a la preparación de alimentos.

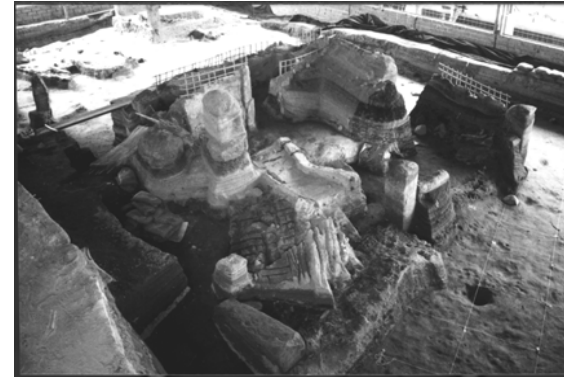
Estructura 12, 1993.

Al igual que en la estructura 10, la excavación de la estructura 12 se realizó en dos temporadas: en 1990-1991 se descubrió la parte mayor y en 1993 se finalizó la excavación. Esta resultó ser la más compleja en lo que respecta a la arquitectura: destaca la forma circular de ciertas columnas y particularidades como la celosía, elementos arquitectónicos decorativos, pinturas, entre otros. Se encontraron diversos artefactos, principalmente en la parte sur y este del cuarto de acceso principal, como vasijas, restos vegetales, fragmentos de una concha, una figurilla de cerámica, una cerámica de anillo doble, el cuerno de un venado, la cerámica de la cabeza de un animal, un gran metate y un morro pintado. A pesar de estos hallazgos, que permiten inferir el significado particular de la estructura, aún no existe una conclusión definitiva sobre la función de este edificio.

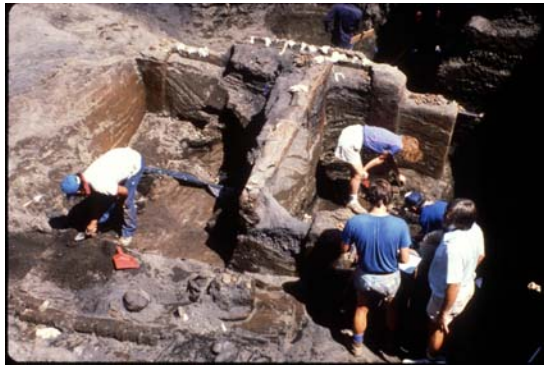
Estructura 2.

La operación 2 incluye la excavación del Complejo B en diferentes etapas entre 1989 y 1996. Las excavaciones comenzaron con la estructura 2, que resultó ser bastante similar a la estructura 1, aunque con la particularidad de no tener sólo paredes de bajareque sino también de barro sólido. Además, se ubicaron nueve ladrillos de adobe y un fogón de dos piedras. No obstante, la densidad de artefactos excavados fue menor y consistió en artefactos de obsidiana.

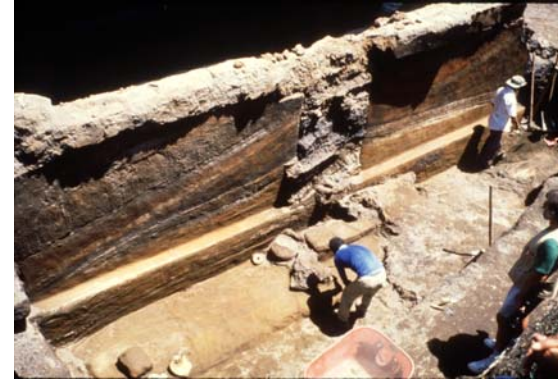
Estructura 3, 1978.

La excavación reveló una arquitectura muy diferente de la conocida, particularmente porque conservaba la volumetría y el carácter monolítico, además de un techo similar a una cúpula. Aun cuando no se ha finalizado la investigación de esta estructura, la evidencia material ha permitido inferir que su función era similar a la de un temazcal. Las excavaciones alrededor de esta estructura ubicaron una milpa, de extensiones desconocidas, rasgos de lajas en el lado oeste que parecieran asientos que tal vez formaban un semicírculo parcial y un basurero de la aldea prehispánica.

La operación 3 consistió en la exploración de la estructura 3, la de mayores dimensiones en el sitio, identificada por resistividad en 1979 y confirmada en 1989. Las excavaciones revelaron una construcción elaborada con paredes sólidas, con una distribución espacial diferente a lo anteriormente identificado, en la que se ubicaron pocos artefactos, lo que ha favorecido que se considere como una edificación de uso comunitario. Con los estudios de radar penetrante en el piso de la estructura, en 1994, se investigaron los detalles arquitectónicos de la construcción interior y se concluyó que está conformada por tres estratos principalmente.

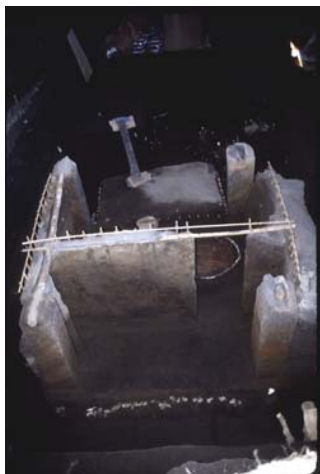
Estructura 4.

En 1990 se excavó la estructura 4, que había sido detectada como anomalía en 1979, y se mostró una construcción similar a las estructuras 1 y 2. Destaca también la ubicación de un cultivo de agaves y numerosos artefactos como vasijas de cerámica, un incensario, un fragmento de fibra de tela finamente tejida, una aguja de hueso y alimentos encontrados en y alrededor de la estructura. Estos elementos indican la posibilidad de que el edificio funcionaba como lugar de almacenaje, similar a la función de las estructuras 6 y 7, pero no se puede excluir que quizá haya funcionado como vivienda.

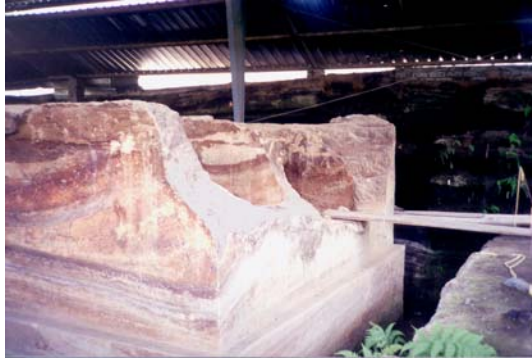
.Estructura 3.

Respecto al significado y a la función que tenían la plaza y las edificaciones de su periferia, se tiene pocos datos y estos proceden de la excavación total de la estructura 3. Sus extensiones, su disposición espacial, su construcción con muros macizos coronados de cornisas y el hecho de que, aparte de una sola vasija muy grande, muy pocos artefactos se encontraron en y alrededor de la estructura, condujeron a la interpretación de que esta casa tenía una función comunitaria. Se supone que aquí había espacio para reunirse, tomando asiento sobre los dos bancos anchos opuestos en el cuarto del acceso principal. Una interpretación más anticipada de Payson Sheets dice que los cuartos servían para discutir asuntos relacionados con la acción de impartir justicia. La integración de la estructura 3 en el complejo arquitectónico de la

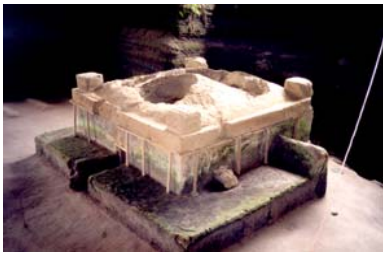
Estructura 9.

conclusión. En la estructura 9, el hallazgo de un fogón en el centro de la estructura, los elementos arquitectónicos respectivos y sobre todo la similitud del bloque compacto de su arquitectura con las estructuras correspondientes a los Mayas de las Tierras Altas, permiten interpretar la estructura 9, por el momento, como un temazcal, o sea una especie de sauna.

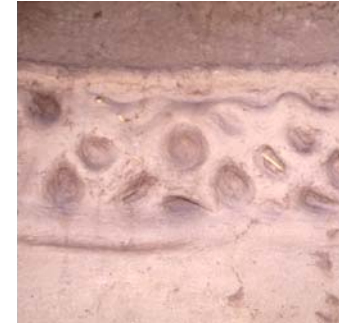
Celosía, estructura 12.

por paredes intermedias. Las paredes son de bahareque y algunas todavía se encuentran en pie; dos de ellas tienen la particularidad de contar con una celosía con molduras y se detectan aún vestigios de pintura sobre una pared del primer cuarto. Además, en el interior de este espacio, se encuentran unos huecos que simulan nichos alargados.
