# Estudio de daños a edificaciones históricas de tierra después del terremoto del 15 de agosto del 2007 en Pisco, Perú

## Informe de investigación

Claudia Cancino

Los Angeles 2009

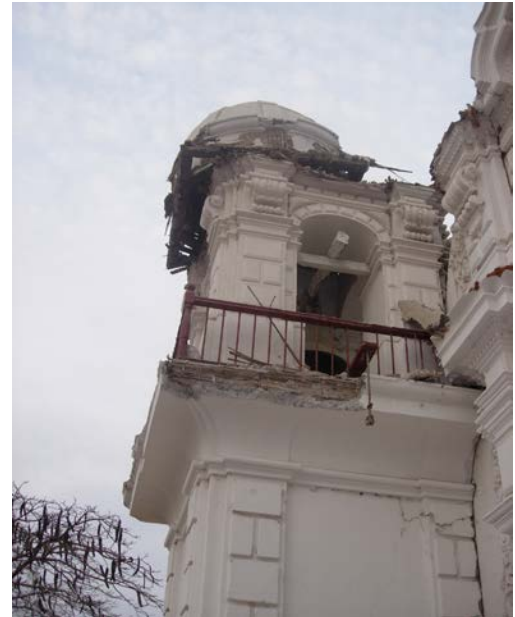
**FIGURA 4.7**

Detalle del colapso total de la cúpula de la torre de la Iglesia El Carmen, Chincha; octubre de 2007.

En estas cuatro edificaciones, la diferencia del comportamiento estructural entre los pilares de quincha y las torres de adobe creó un golpeo durante el terremoto, ocasionando la falla, el desplazamiento y en algunos casos el colapso de las cúpulas (Figura 4.6). En la mayoría de los sitios visitados se observaron daños graves causados por insectos xilófagos en los elementos estructurales de las bóvedas, cúpulas y pilares de quincha, bajo el revestimiento desprendido. El daño no se limitaba a los elementos de madera, sino también se extendía al tejido de caña que amarra los elementos estructurales. Los pilares de las torres dañados no resistieron la fuerza del terremoto, fallaron, y transfirieron el esfuerzo a las bóvedas, que (debilitadas por el mal estado de sus elementos) terminaron desplazándose horizontalmente y, en algunos casos, colapsando parcialmente (Figuras 4.7 y 4.8).

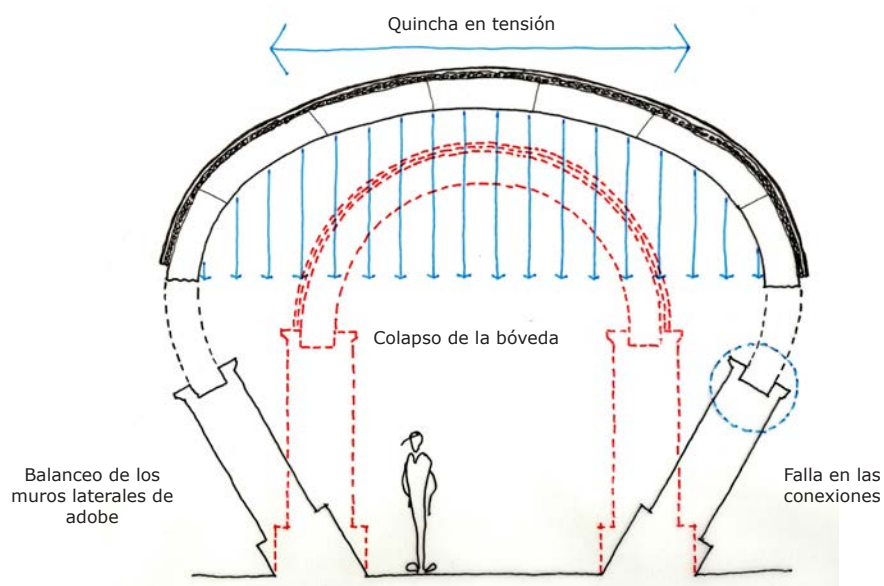
**FIGURA 4.10**

El balanceo de los muros laterales, agravado por la falta de conexiones adecuadas entre la armadura del techo y la fachada, creó tensión en la flexible cubierta de quincha. Durante el terremoto, la bóveda trató de controlar el balanceo de los muros de adobe, añadiendo tensión a las cerchas deterioradas y sus conexiones hasta el fallar; el resultado final fue el colapso de bóvedas enteras (Figura 4.10). En las iglesias de Coayllo, Guadalupe, Humay y San Clemente, la presencia de arcos de concreto reforzado a los extremos de las bóvedas rigidizó la

Esquema hipotético de una bóveda en tensión. En rojo, posición original de la bóveda. En negro, desplazamiento exagerado durante un movimiento sísmico.

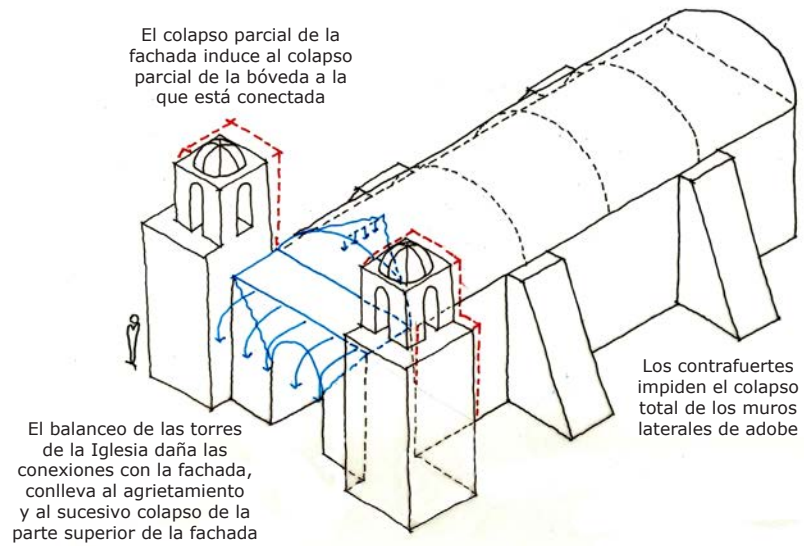
**FIGURA 4.17**

El colapso de bóvedas o cúpulas enteras fue el resultado del balanceo de los muros (fachadas y/o muros laterales) hasta el punto que sus conexiones fallaron (Figuras 4.9 y 4.17-19). En el caso de la Iglesia de Guadalupe, las torres de concreto golpearon la fachada de adobe hasta el colapso de su parte superior y de parte de la bóveda (Figuras 4.9 y 4.17). En el caso de la Iglesia de Coayllo, el colapso parcial fuera del plano de los muros laterales de adobe recientemente construidos fue la causa de la falla total de la bóveda (Figura 4.18).

Esquema hipotético de falla del muro de fachada en la Iglesia de Guadalupe, Ica.

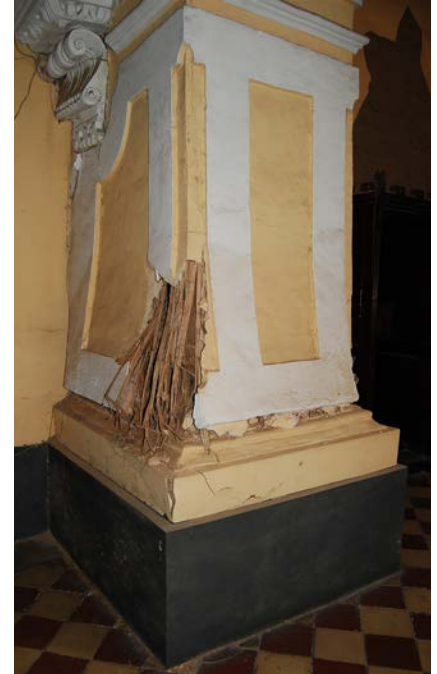
**FIGURA 4.22 (DERECHA)**

Detalle del desprendimiento del revestimiento en los pilares de quincha de la Catedral de Ica; octubre de 2007.

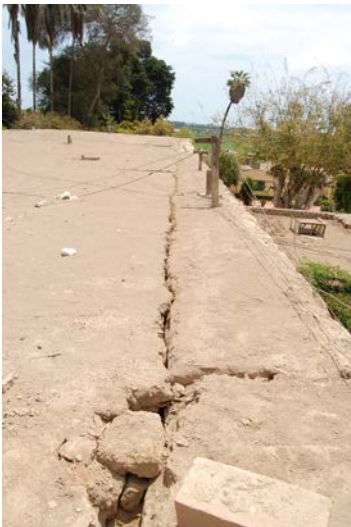
**FIGURA 4.23**

En el caso de la Hacienda Arona y Montalván, parece que el techo de la galería se desplazó en dos direcciones, paralelamente y perpendicularmente a la fachada principal de la edificación. Esto generó una separación entre la galería y el edificio, y una grieta entre la galería y la torre principal (Figura 4.23). El desprendimiento del revestimiento en la parte superior de las columnas puede haber sido el resultado de su rotación. La balaustrada y las bases parecen haber prevenido el colapso total la estructura. (Figuras 4.24-4.27)

Desplazamiento en el techo de la Casa Hacienda Arona y Montalván, Cañete; octubre de 2007.

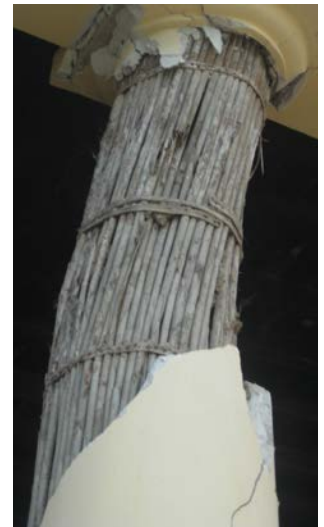
**FIGURA 4.24**

Desprendimiento del revestimiento de la columnata de la Casa Hacienda Arona y Montalván, Cañete; octubre de 2007.

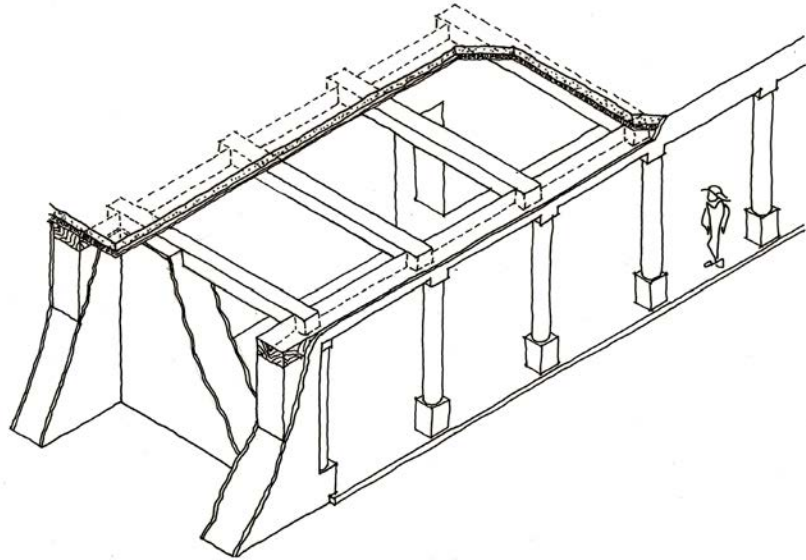
**FIGURA 4.26**

Esquema de la cubierta de la Hacienda Arona y Montalván.

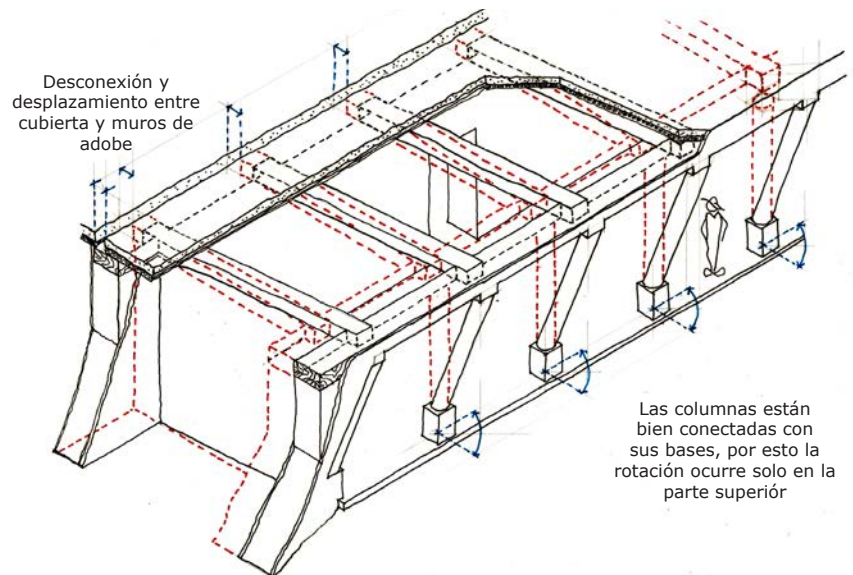
**FIGURA 4.27**

Esquema hipotético de falla del sistema de cubierta de la Hacienda Arona y Montalván. En rojo se indica la posición original de la estructura. En negro, desplazamiento exagerado bajo una fuerza sísmica. En azul, la dirección de rotación de las columnas y el desplazamiento del techo.

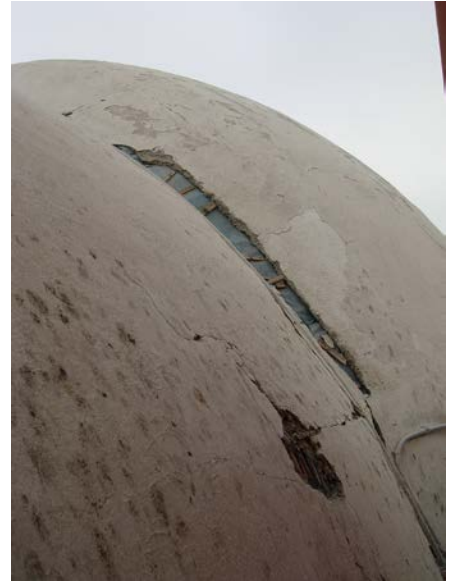
**FIGURA 4.28**

Muchos desprendimientos fueron observados en las bóvedas, cúpulas, muros, columnas y pilares de los sitios visitados (Figuras 4.28 y 4.29). Cabe mencionar que desprendimientos no reparados dejaron expuestos los elementos de madera de la

Desprendimiento del revestimiento de la cúpula de la Catedral de Ica; octubre de 2007.

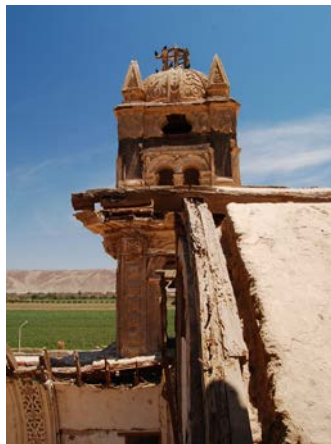
**FIGURA 4.30**

Falla fuera del plano de los muros de adobe debido a la falta de conexiones apropiadas entre el techo y los muros. Casa Hacienda San José, Cañete; octubre de 2007.

- Pérdida de integridad estructural y desconexión entre los elementos dañados de madera de cúpulas, bóvedas, y pilares de quincha; parapetos, tabiques y fachadas que al quedar aislados afectaron su estabilidad (Figuras 4.30-4.32).
- Grietas estructurales pre-existentes no reparadas y mortero de tierra débilmente adherido a la unidad de adobe que indujeron a un mayor agrietamiento (Figura 4.33).
- Humedad en los muros de adobe y quincha a un nivel tan alto que ocasionó su colapso.
- Daños por escarabajos en las unidades de adobe, que redujeron la resistencia de los muros (Figura 4.34).

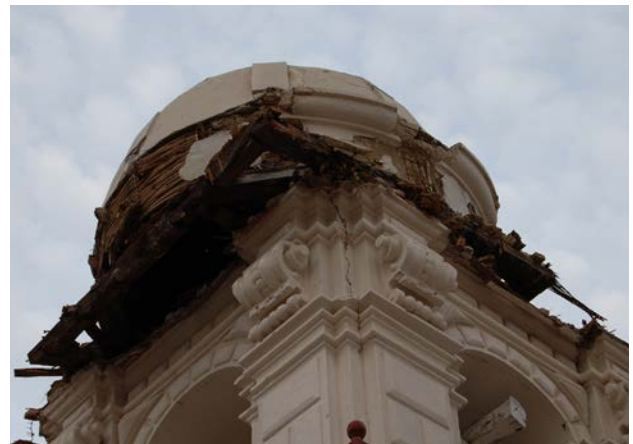
**FIGURA 4.31**

Separación de la fachada principal de la bóveda de la Iglesia de la Hacienda San José de Nazca; octubre de 2007.

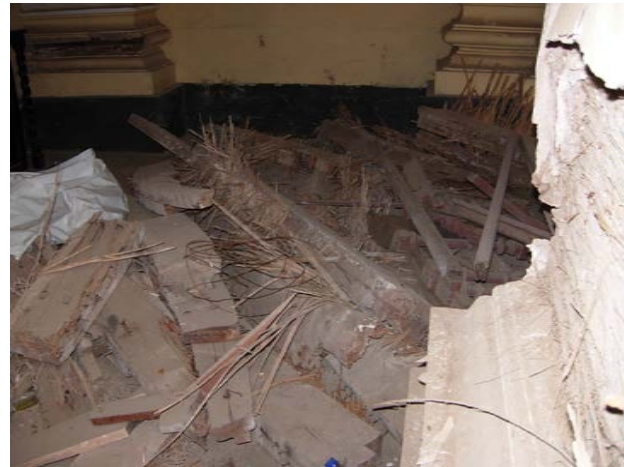
**FIGURA 4.35**

Detalle del daño por insectos xilófagos a los elementos de madera de la Iglesia San José de Nazca; octubre de 2007.

- Daños por insectos xilófagos en los armazones de madera de los paneles de quincha que contribuyeron al colapso parcial o total de la estructura (Figuras 4.35 y 4.36).
- Adición de diferentes materiales y sistemas constructivos a la estructura. Áreas de ladrillo cocido o de piedra, y en varios casos, pórticos de concreto armado con relleno de adobe o ladrillo cocido que tuvieron un efecto negativo en el desempeño estructural de los sitios visitados (Figuras 4.37-4.39).
