# Proyecto de Estabilización Sismorresistente: Estudio de edificaciones tipológicas

## **Informe de investigación**

Proyecto de Estabilización  
Sismorresistente:  
Estudio de edificaciones tipológicas  
Volumen 1

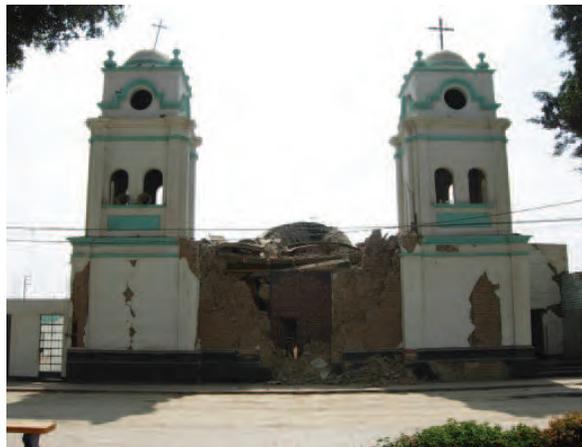
**FIGURA 2.2 (DERECHA)**

Iglesia de Humay, dañada por el terremoto de Pisco del año 2007.  
Imagen: Claudia Cancino.

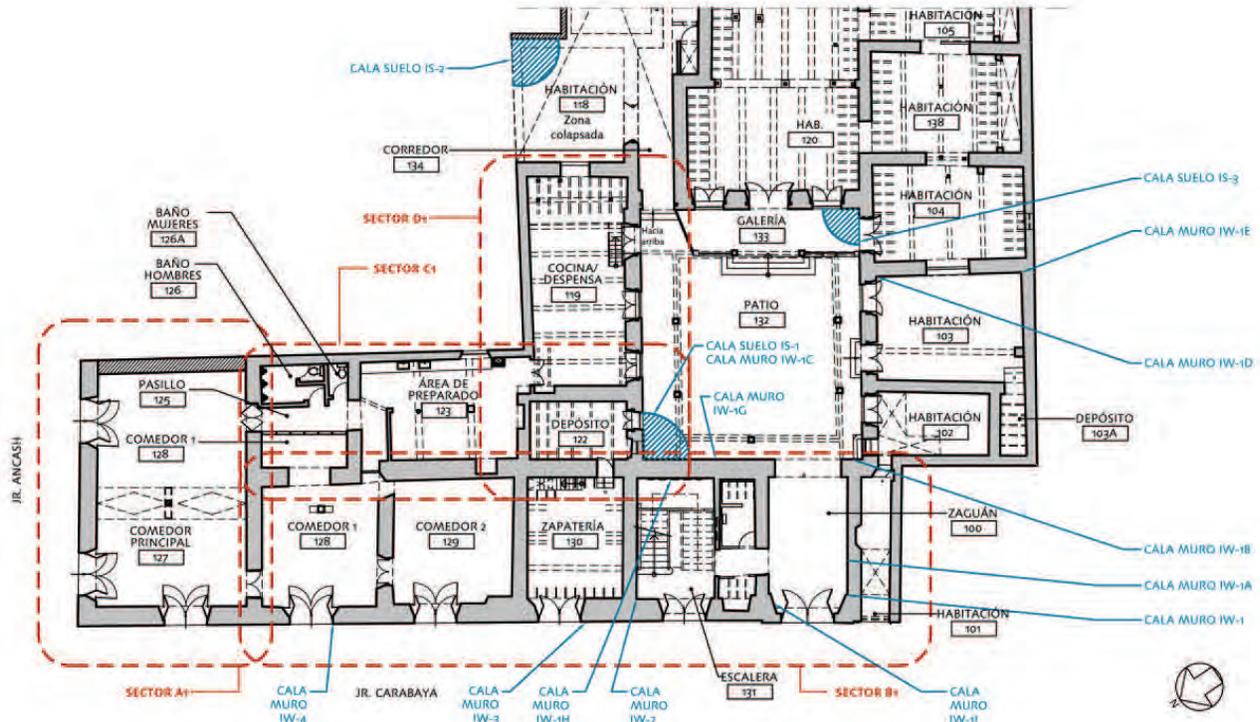
Hotel Comercio con los sectores de inspección en rojo. Dado que el primer y segundo patio tienen la misma configuración sólo se realizó la inspección del primer patio y la sección noreste del edificio.

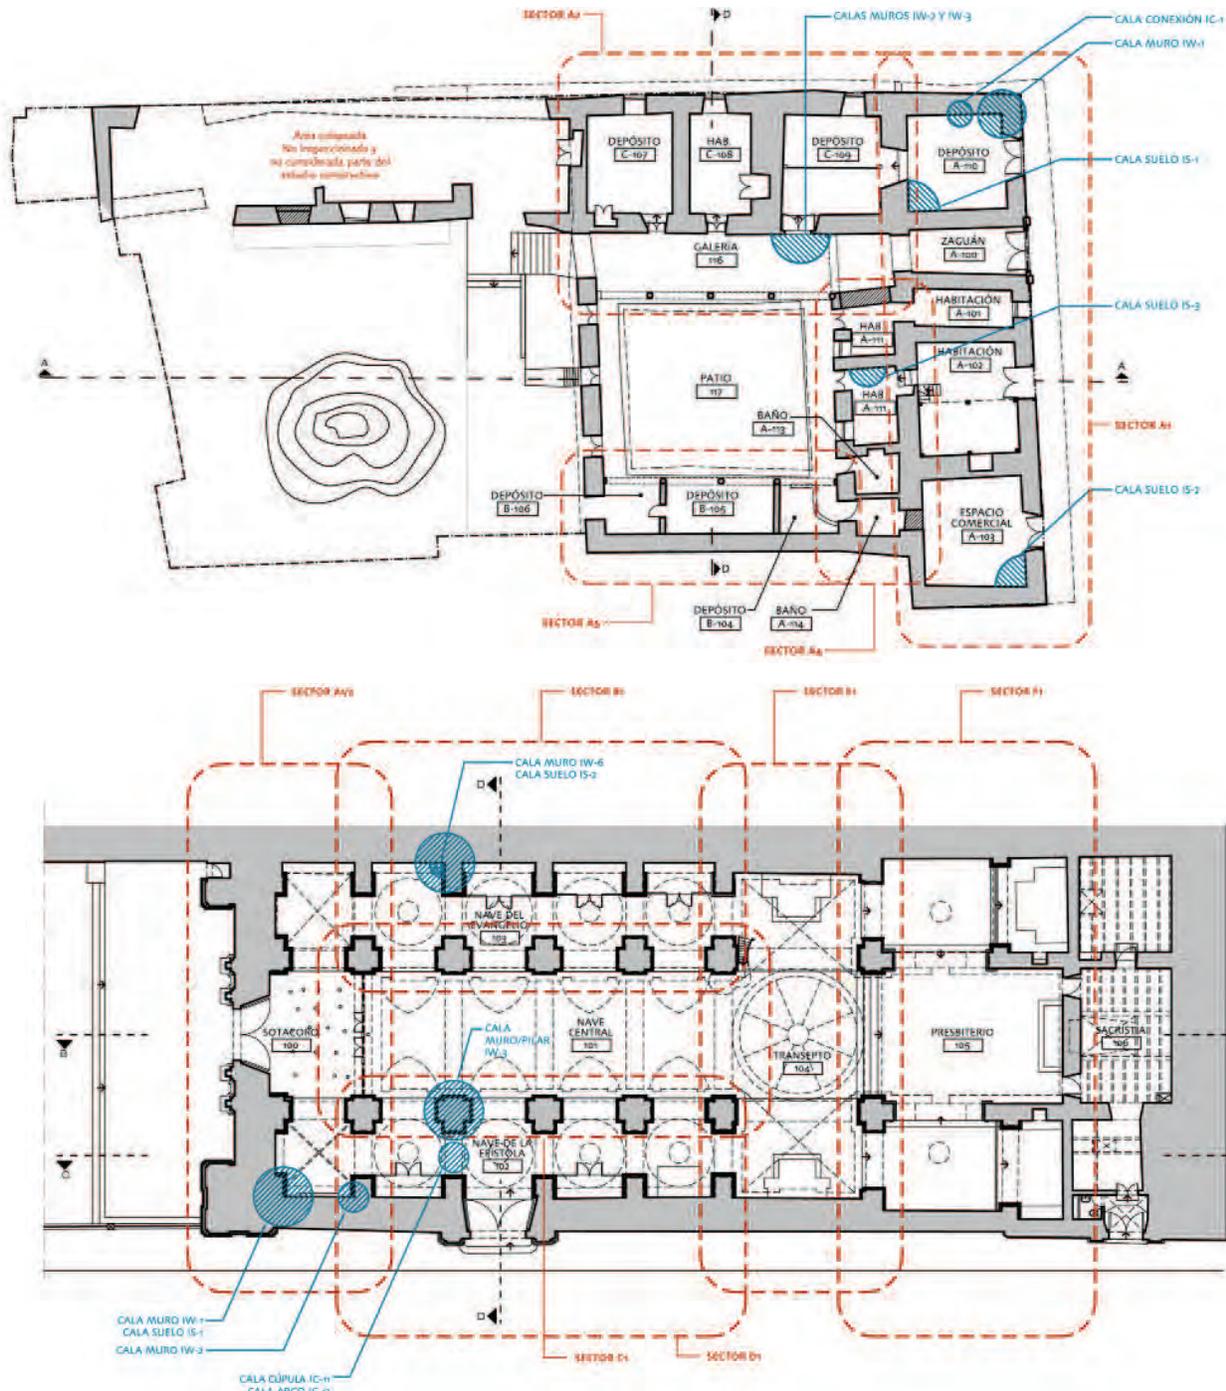
**FIGURA 2.9 (ARRIBA)**  
Casa Arones con los sectores de inspección en rojo. Dibujo base realizado por Rubén Estrada Tapia, editado por el GCI.

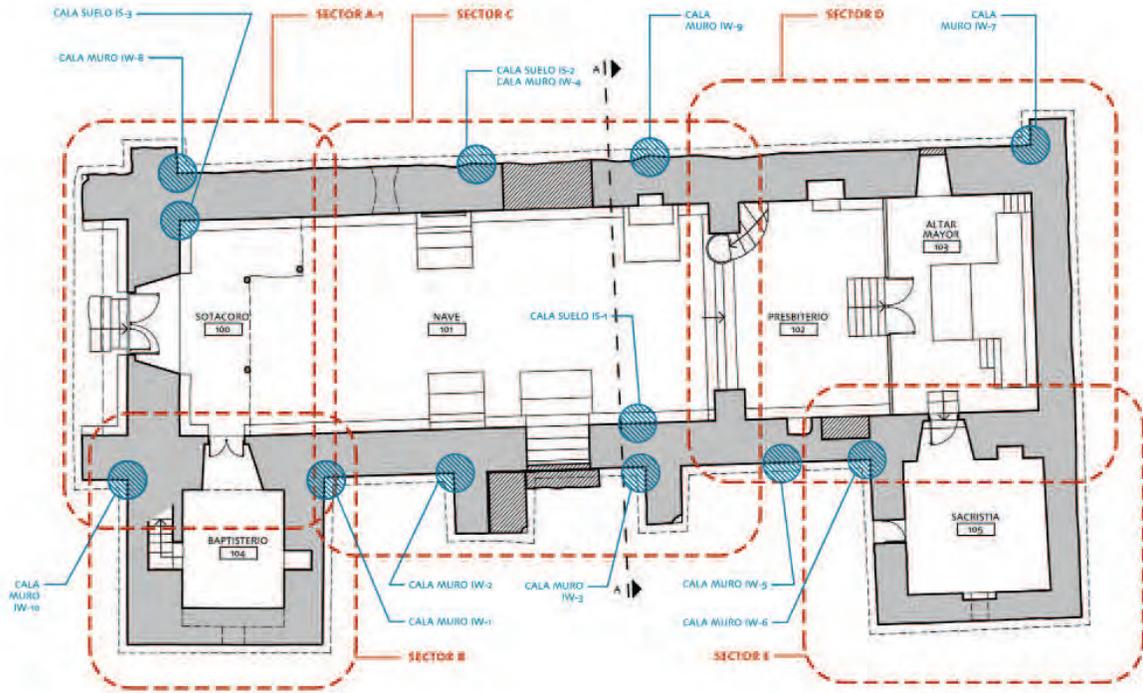
**FIGURA 2.11**  
Iglesia de Kuño Tambo con los sectores de inspección en rojo. Dibujo base realizado por Rubén Estrada Tapia y editado por el GCI.

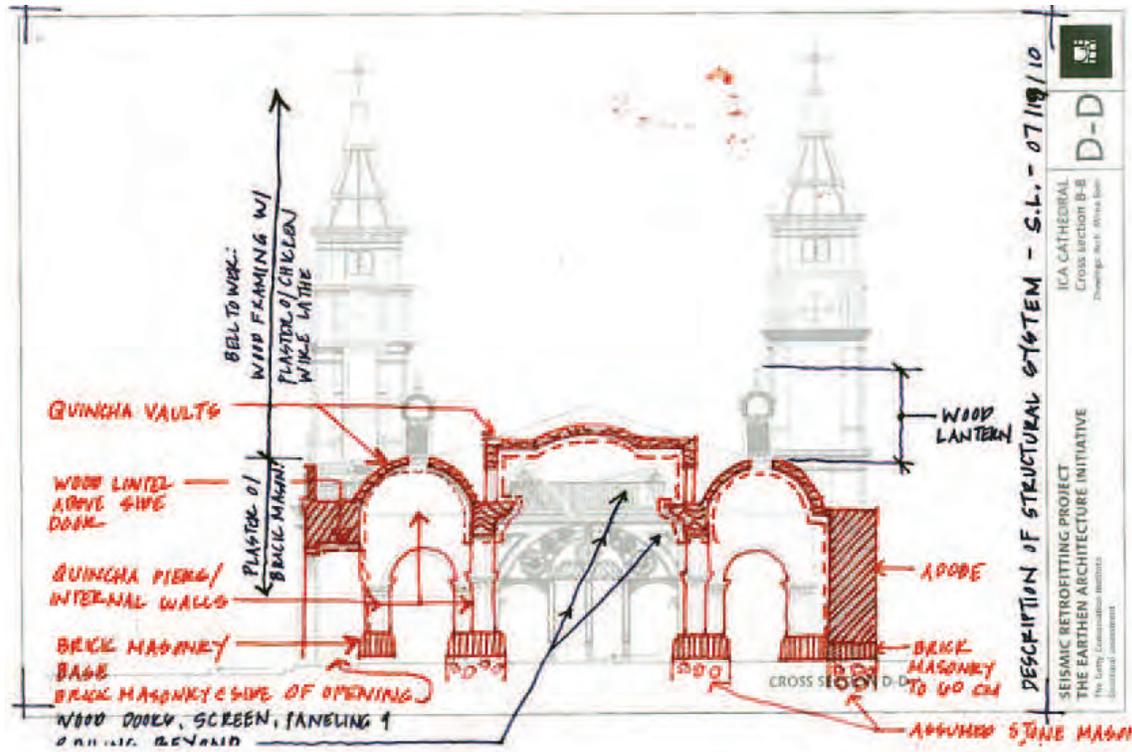
**FIGURA 2.14**  
Ejemplo de un dibujo detallado (en inglés) indicando gráficamente la ubicación de los materiales constructivos que forma parte del anexo de la ficha de inspección (en inglés).  
Dibujo: Sara Lardinois.

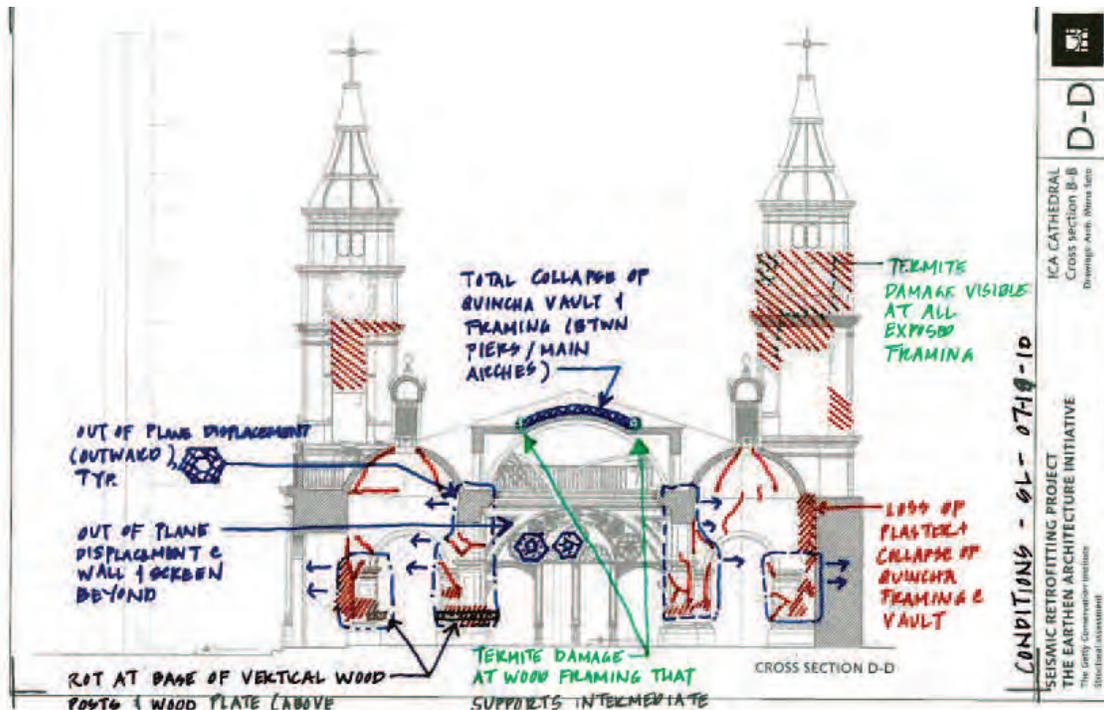
**FIGURA 2.15**  
Ejemplo de un dibujo detallado indicando gráficamente la ubicación de las condiciones existentes anexo a la ficha de inspección (en inglés).  
Dibujo: Sara Lardinois.

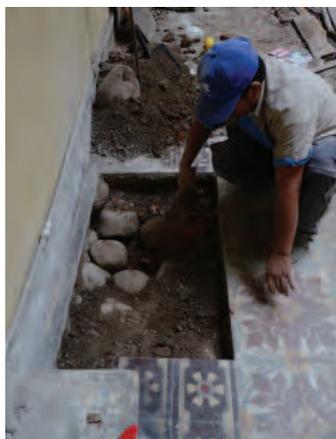
**FIGURA 2.24**

Cala en el patio del Hotel Comercio para determinar la configuración de la cimentación.

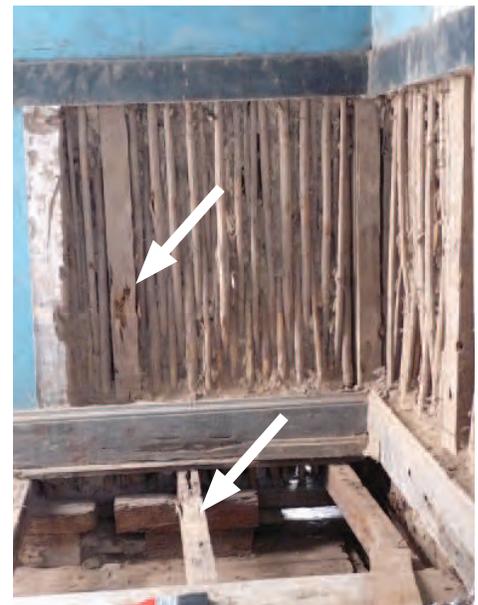
**FIGURA 3.28 (DERECHA)**

Cala IIIS-1 que muestra los pies derechos de los paneles de quincha desalineados respecto a las vigas de soporte. Dibujo: Mirna Soto, para el GCI.

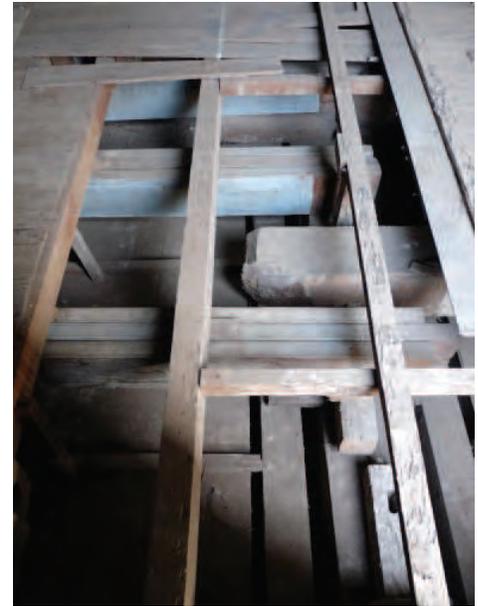
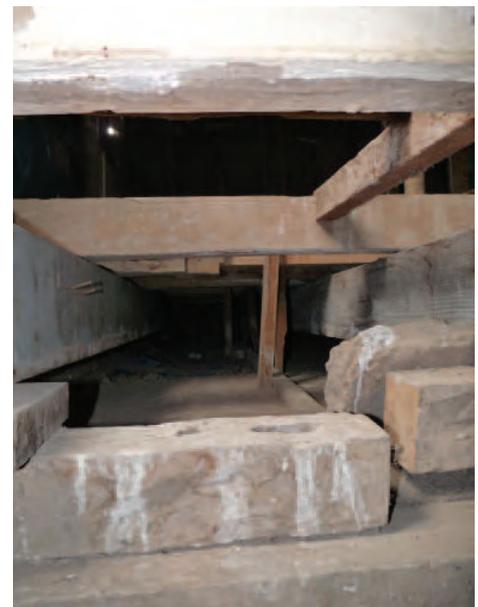
**FIGURAS 3.39 Y 3.40 (ARRIBA Y ABAJO)**

paralelas a la fachada noreste hacia el jirón Áncash; estas vigas no cubren la totalidad de la longitud del bar, sino van traslapándose entre sí en tramos largos por encima de la columna y las vigas maestras. La configuración de las vigas puede ser resultado de una modificación relacionada a la eliminación del muro de adobe mencionado. Sobre las vigas corren perpendicularmente las viguetas del entrepiso, con sus extremos empotrados en los muros de adobe que dan al jirón Áncash (Figs. 3.37-3.40). Sobre las viguetas viene un entarimado de madera, seguido por durmientes de madera clavados y alineados con las viguetas; un entarimado de madera machihembrada constituye el piso acabado. El espacio entre los durmientes está relleno con una mezcla de barro y cal. En el tercer nivel la configuración del entrepiso es similar, pero sin traslapes entre las viguetas. Es importante mencionar que el muro de quincha entre las habitaciones 243 y 244 no está alineado con las vigas que originalmente debieron estar empotradas en la parte superior del muro de adobe desaparecido; esto sugeriría un error constructivo o una modificación posterior de los muros del segundo piso.

Cala IIS-1 que muestra los traslapes de las vigas, probablemente debido a la eliminación de un muro en el Bar Cordano, en el nivel inferior.

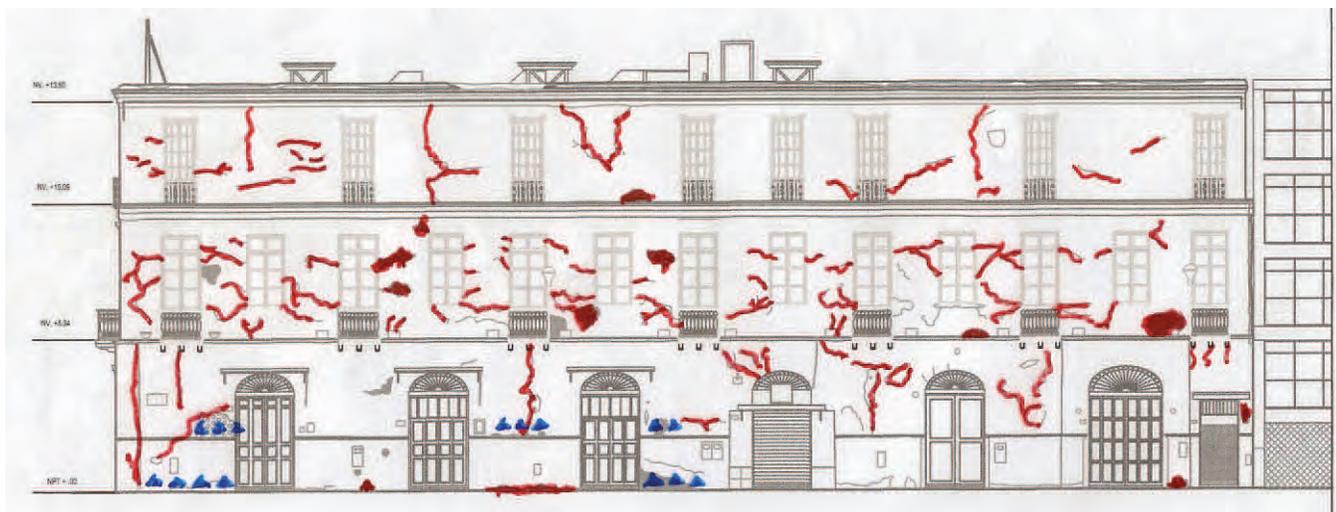
Ambas fachadas exteriores muestran grietas, especialmente en los paños entre los vanos del segundo piso. Hay grietas estructurales diagonales y verticales en la esquina del primer piso, en el extremo noreste de la larga fachada hacia el jirón Carabaya. La fachada noreste hacia el jirón Áncash también muestra grietas importantes en el extremo sureste; a nivel del segundo piso, cerca de la casona adyacente, y en los paños entre los vanos del tercer piso (Figs. 3.44, 3.45). Las fachadas interiores de los patios están en condiciones aceptables, aunque el tercer nivel muestra grietas en los paños entre los vanos y en las esquinas de los mismos (Figs. 3.46, 3.47).

Registro gráfico de condiciones de la fachada del jirón Carabaya (noroeste) indicando grietas y desprendimiento del revoque en rojo, y la presencia de humedad en azul.

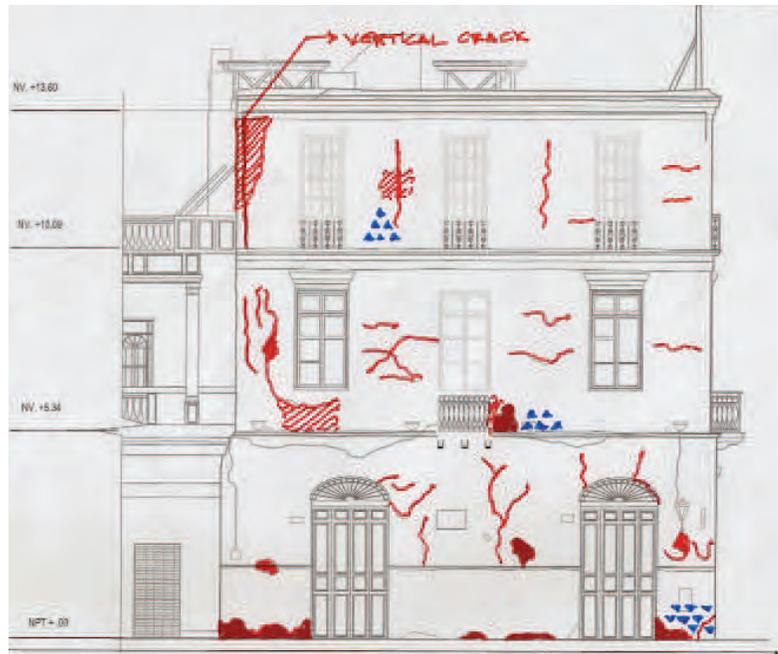
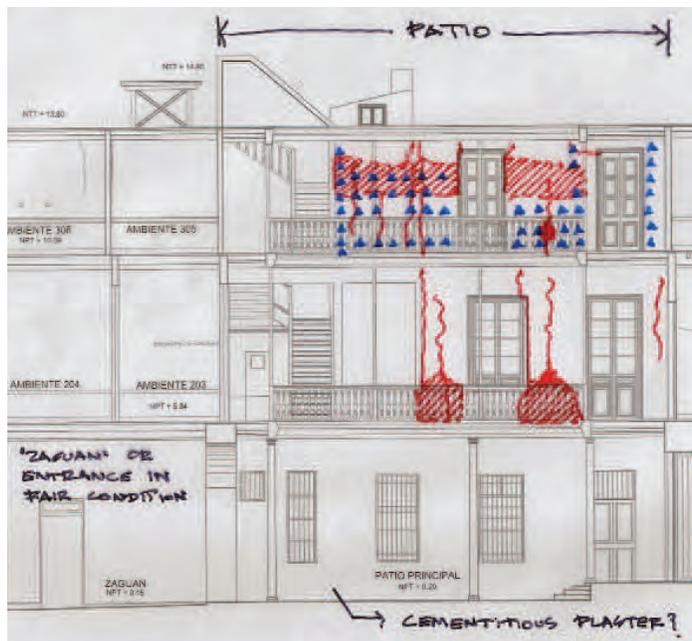
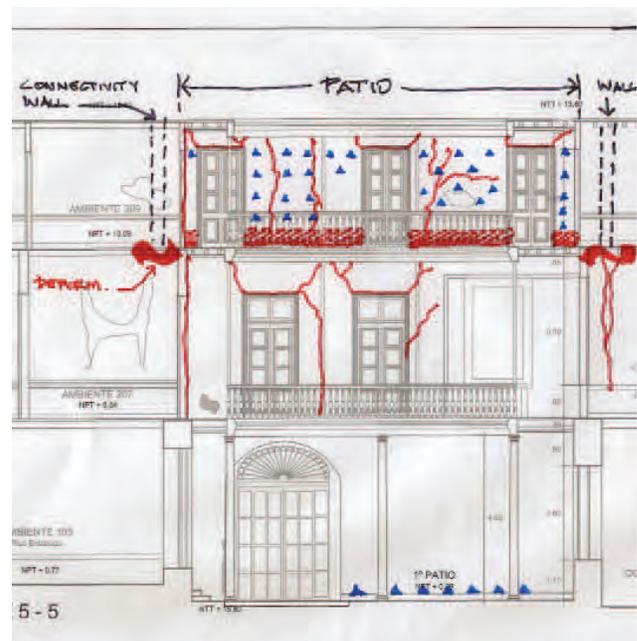
Registro gráfico de condiciones de la fachada hacia el jirón Áncash (noreste) indicando grietas y desprendimiento del revoque en rojo y la presencia de humedad en azul (en inglés).

Registro gráfico de condiciones de la fachada noreste del patio, indicando grietas y desprendimiento del revoque en rojo, y la presencia de humedad en azul (en inglés).

Registro gráfico de condiciones de la fachada noroeste del patio, indicando grietas y desprendimiento de revoque en rojo, y la presencia de humedad en azul (en inglés).

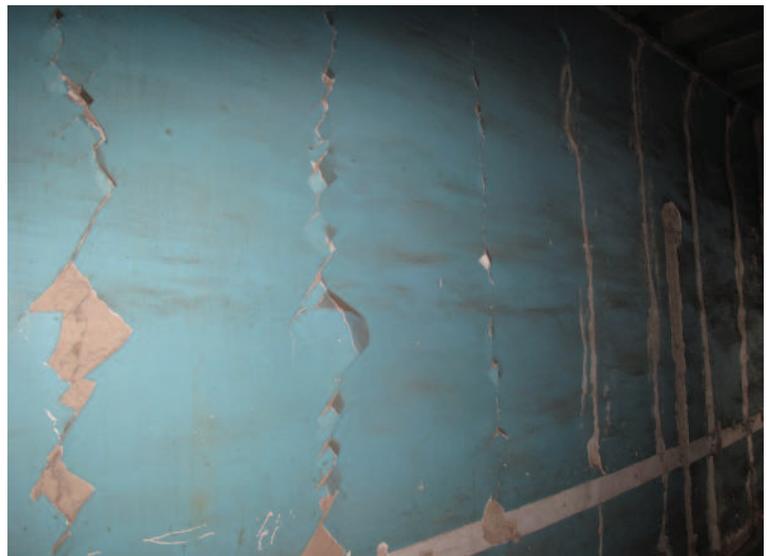
**FIGURA 3.51 (DERECHA)**

Grietas verticales en el muro sureste del corredor 246 (sector C) que corresponden a la ubicación de los pies derechos dentro de los paneles de quincha.  
Imagen: Amila Ferron.

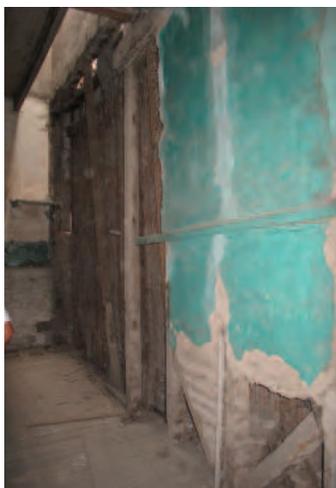
**FIGURA 3.52**

Muro noroeste de la habitación 243.

- **Sector A:** Es probable que el muro que separa a los sectores B y C en el primer piso se conectara originalmente con la fachada noreste. Sin embargo, este muro se eliminó para ampliar el comedor del Bar Cordano, instalando una columna de metal para sostener el entrepiso superior. De igual manera, el traslape de las vigas de madera en el entrepiso encima del comedor principal del Bar Cordano, parece ser el resultado de esta transformación. Especialmente preocupante es el muro noroeste de la habitación 243 arriba del comedor del bar: con la eliminación del muro de adobe del primer nivel, los paneles de quincha del segundo piso se quedaron sin apoyo y penden de los bastidores de quincha del tercer nivel, creando así la total desconexión entre ambos pisos (Fig. 3.52).

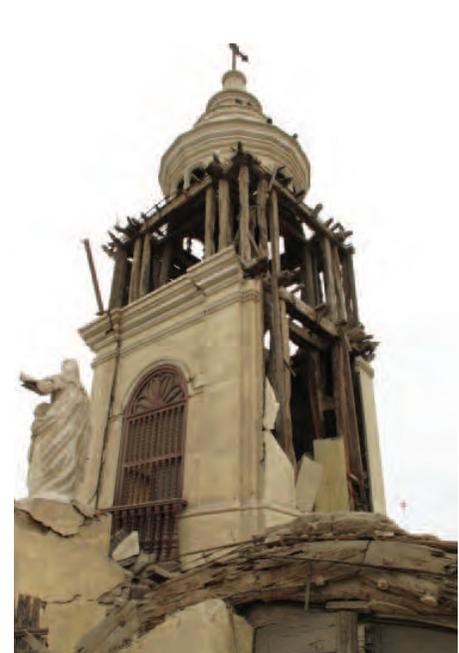
**FIGURA 4.40**

- Las condiciones de la fachada principal van de aceptables a malas. Hay grietas horizontales entre el cuerpo bajo de la fachada y el frontón. También se observaron grietas diagonales entre la cornisa superior y la base de los campanarios, las cuales sugieren que hubo golpeteo de los campanarios durante el terremoto (Fig. 4.40).
- Las porciones de madera de los campanarios están en malas condiciones y amenazan la integridad del sistema de la cubierta en el lado oeste. Entre los daños observados están la falla de algunas conexiones, desplazamiento de elementos de madera de la torre del campanario del lado del Evangelio y pérdida del revoque. Por consiguiente, los postes de madera han quedado expuestos mostrando señales de serios daños ocasionados por insectos xilófagos (Fig. 4.41).

Fachada principal, registro gráfico de condiciones, con indicación de grietas y áreas con pérdida de revoque en rojo, y desplazamientos y daños por xilófagos en azul (en inglés). Dibujo: Claudia Cancino.

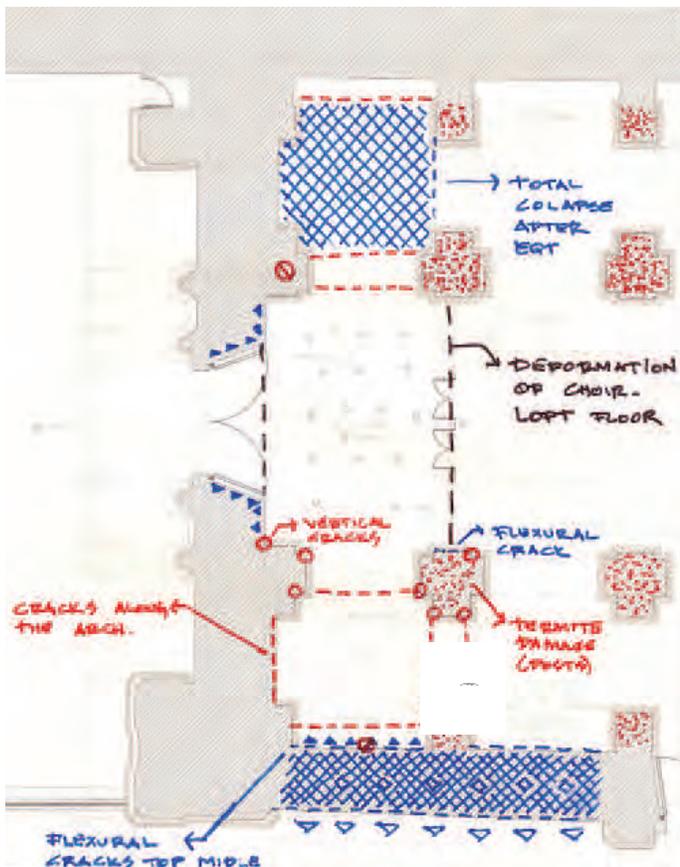
**FIGURA 4.42**

- Grietas horizontales y verticales a lo largo del perímetro de todos los arcos y pilares del muro de la Epístola y en la capilla del retablo L (Santa Rosa de Lima).
- Pérdida de conexión entre la bóveda de arista y el muro de la Epístola en la esquina noreste.
- Deformación del entrepiso del coro y de la mampara del sotacoro, en el nivel inferior.
- Grietas verticales en los pilares que separan el sotacoro de la nave y desconexión estructural entre los pilares y la mampara del sotacoro.
- Colapso total del cielo raso de la bóveda de arista y de la armadura de la cubierta plana que está encima de la capilla del retablo K (esquina sureste), ocurrido después del terremoto del año 2007, en algún momento entre los meses de noviembre del año 2007 y mayo del año 2009 (Figs. 4.43, 4.44).
- Colapso de la bóveda de cañón que originalmente cubría el coro.

Sotacoro: Registro gráfico de condiciones (en inglés).  
Dibujo: Claudia Cancino.

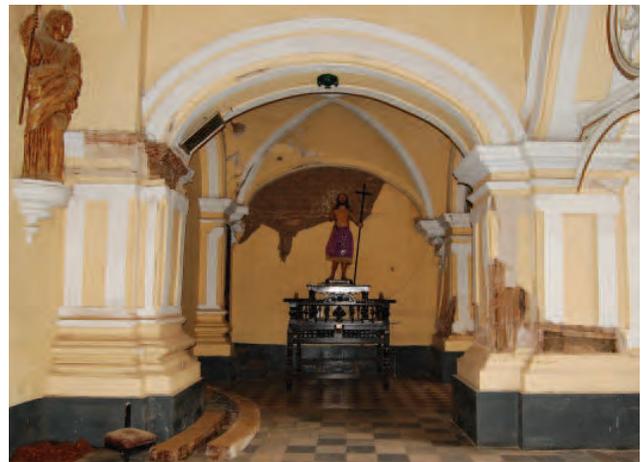
**FIGURA 4.43 (ARRIBA)**

Vista del sotacoro hacia el sur que muestra intacto el cielo raso de bóveda de arista sobre el retablo K, 2007.

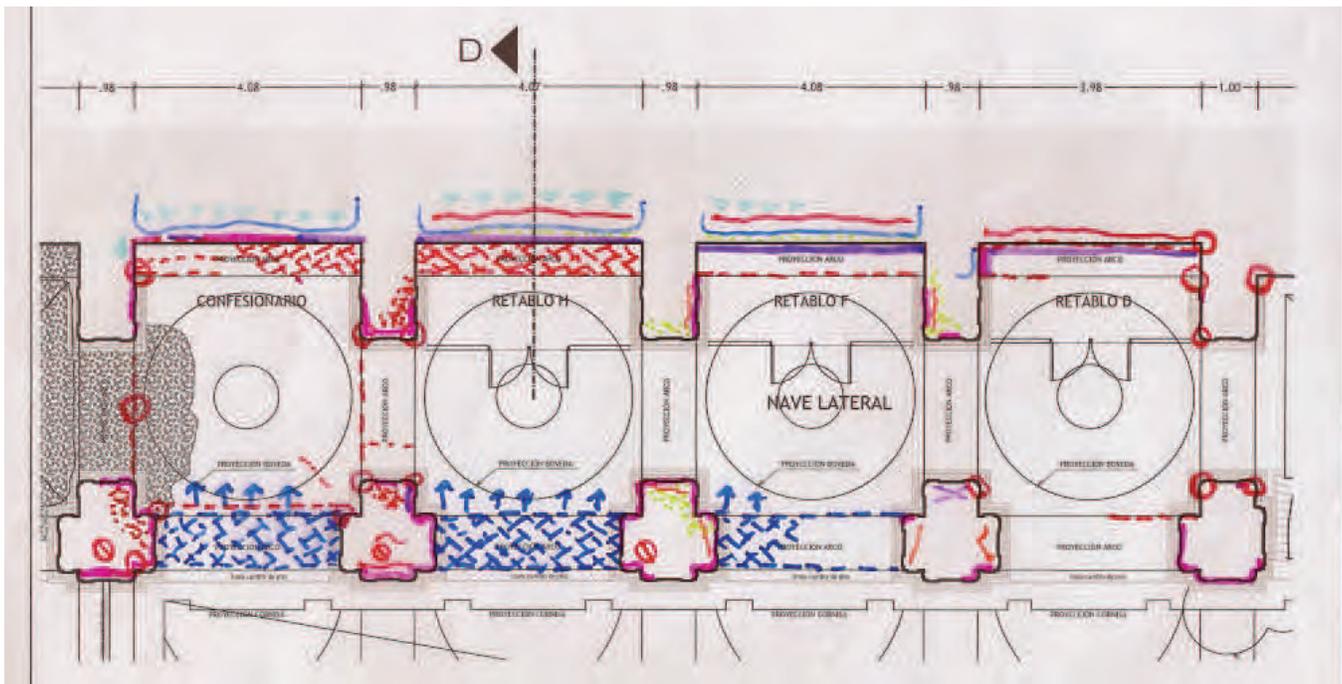
**FIGURA 4.45**

- Los ladrillos de las bases de los pilares no están trabados con el sobrecimiento de ladrillo que corre a lo largo de los muros laterales. Se piensa que la falta de trabazón explica el origen de las grietas verticales que se observan entre las pilastras y los muros laterales.

- Desplazamiento fuera de plano de los arcos entre la nave central y la del Evangelio.
- Colapso parcial de los arcos unidos al muro de adobe del lado del Evangelio, en el ambiente del confesionario y la capilla del retablo I (Figs. 4.46-4.48).

- Grietas horizontales a lo largo del muro de adobe del lado del Evangelio.
- Desplazamiento menor fuera de plano del muro de los pilares hacia el lado del Evangelio.

- Desconexión estructural entre los pilares y sus bases, y entre los pilares y los arcos que los unen.
- Agrietamiento vertical en el pilar oeste de la capilla del retablo E de la nave del Evangelio.

Sector B: Registro gráfico de condiciones de la nave del Evangelio. Las áreas achuradas y las flechas muestran el desplazamiento fuera de plano de los arcos ocurrido entre la nave principal y la del Evangelio. Las flechas en azul celeste, muestran las áreas con daños por humedad. Las líneas en rojo muestran las áreas con grietas horizontales y los círculos rojos muestran las áreas con grietas verticales. Dibujo: Claudia Cancino.

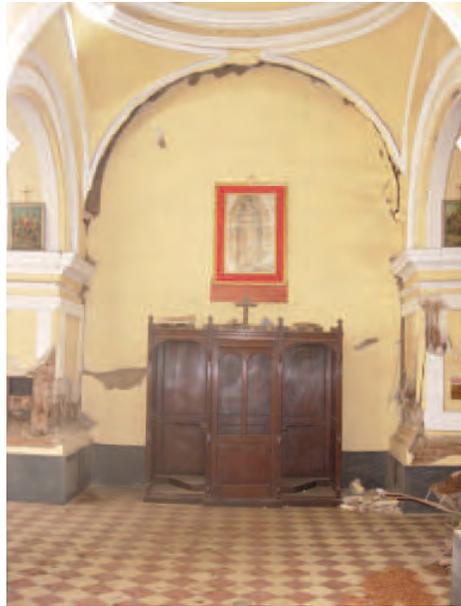
**FIGURA 4.46 (IZQUIERDA)**

Sector B: Agrietamiento y colapso parcial de los arcos en la parte superior del muro, ambiente del confesionario, 2007.

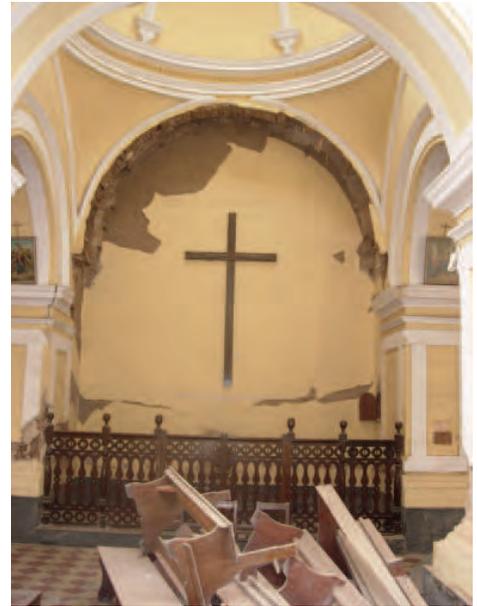
**FIGURA 4.47 (DERECHA)**

Sector B: Agrietamiento y colapso parcial en los arcos de la parte superior del muro, capilla del retablo I, 2007.

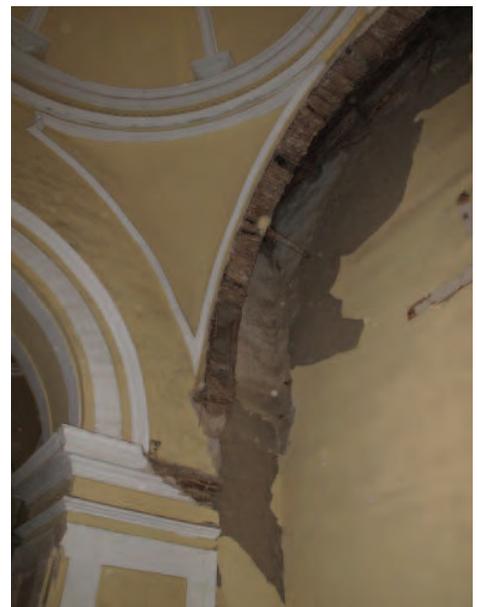
**FIGURA 4.48**

Sector B: Detalle de grietas y colapso parcial en los arcos a lo largo del muro del Evangelio.

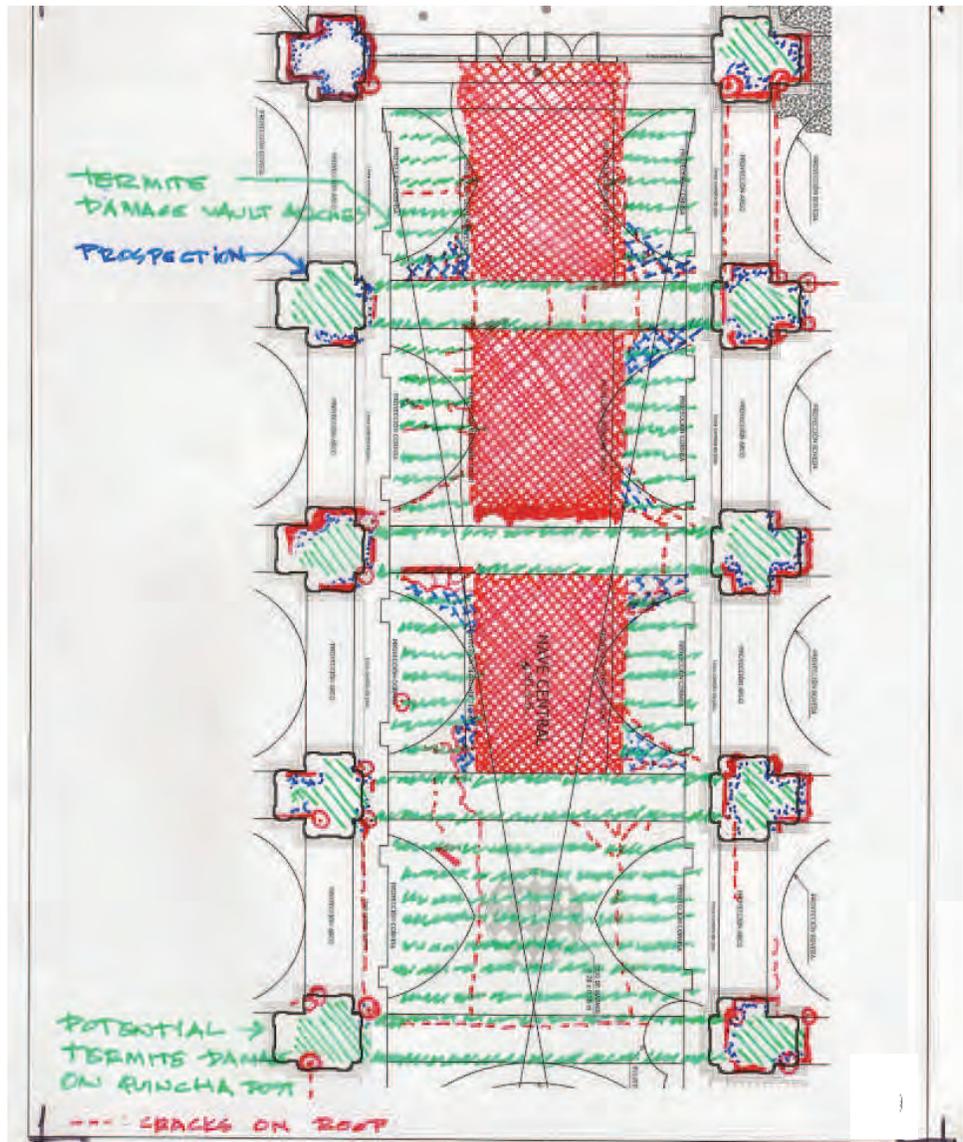
**FIGURA 4.49**

- Colapso parcial de la parte central de la bóveda de cañón, en el área de que se encuentra entre las vigas de madera de 3" x 10" (80 x 250 mm) de sección que se encuentran en el vértice superior de los lunetos en las tres crujías del extremo este (Fig. 4.50). Los registros fotográficos del GCI de noviembre del año 2007 muestran la bóveda completa, aunque con grietas en el área que habría de colapsar varios meses después. Se piensa que los graves daños producidos por los insectos xilófagos a los elementos de madera, y la corrosión en los clavos de conexión pudieron haber contribuido al colapso (Fig. 4.51). Durante el terremoto del año 2007 el balanceo de los pilares agregó tensión a las cerchas de madera de la bóveda ya deterioradas, quebrándolas en pedazos y haciendo fallar los empalmes a caja y espiga. Al parecer, las vigas de madera que unen los vértices superiores de los lunetos y que corren perpendicularmente a las cerchas, evitaron el colapso total de la bóveda de cañón en estas crujías (Fig. 4.52).

Sector C: Registro gráfico de condiciones (en inglés). Las porciones colapsadas de la bóveda de cañón se muestran en rojo. Dibujo: Claudia Cancino.

- Todos los pilares están en malas condiciones y muestran signos de deterioro estructural. Los postes, tornapuntas, y soleras de madera exhiben graves daños por insectos xilófagos y podredumbre provocada por la humedad por capilaridad proveniente de las bases de ladrillo (Fig. 4.53). En la parte superior las conexiones, entre los postes y las cerchas de madera parecen estar en buenas condiciones, aunque presentan algunos daños por insectos xilófagos. La mayor parte del revoque muestra grietas verticales y desprendimientos; y en aquellas áreas donde el revoque se ha perdido, los elementos de madera han quedado expuestos a un mayor deterioro. El único elemento de los pilares que está en buenas condiciones es el tronco de guarango que probablemente ayudó a evitar el colapso de la estructura durante el terremoto del año 2007.

- Leve desplazamiento fuera de plano en los pilares.
- Grietas verticales en los lunetos de todas las crujías.

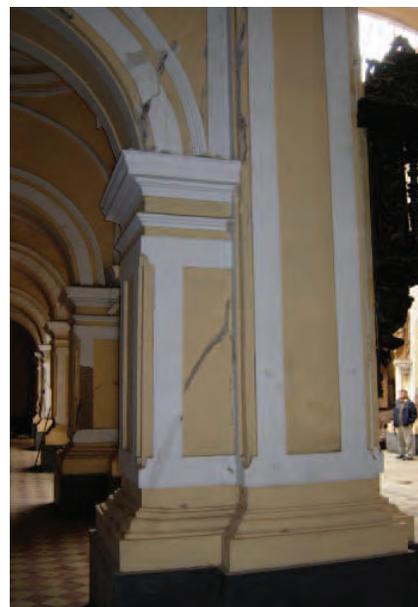
**FIGURA 4.53 (IZQUIERDA)**

Sector C: Vista de la base del pilar, que muestra el deterioro del poste de madera y sus soleras.  
Imagen: Sara Lardinois.

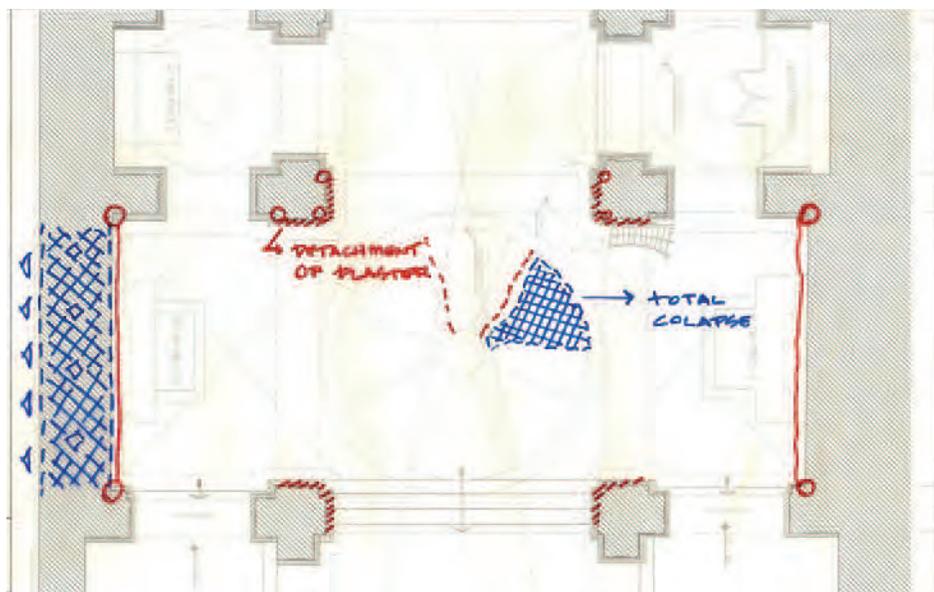
- Colapso parcial de la sección sureste de la cúpula nervada del crucero (Figs. 4.56, 4.57). Se cree que el daño a los elementos de madera por insectos xilófagos pudo haber contribuido al colapso. Sin embargo, las correas que forman anillos paralelos a la base de la cúpula y se entretajan con las cerchas de madera, así como la fuerte conexión entre el anillo de base y la armadura de madera en la base del cúpula, reforzaron la estructura que en última instancia, conservó su posición.
- Grietas paralelas a las nervaduras en la sección de la cúpula que quedó en pie.
- Grietas verticales en las pechinas del crucero (Fig. 4.58).
- Grietas y desconexión entre el transepto y las capillas de los retablos C y D.
- Grietas horizontales en la parte baja de los muros de la Epístola y del Evangelio en el transepto.

Sector E: Registro gráfico de condiciones (en inglés). Las áreas achuradas y las flechas en azul muestran el desplazamiento fuera del plano. El achurado más pequeño de color azul oscuro muestra el área de colapso de la cúpula principal. Las líneas rojas muestran áreas de grietas horizontales y los círculos rojos muestran áreas con grietas verticales.

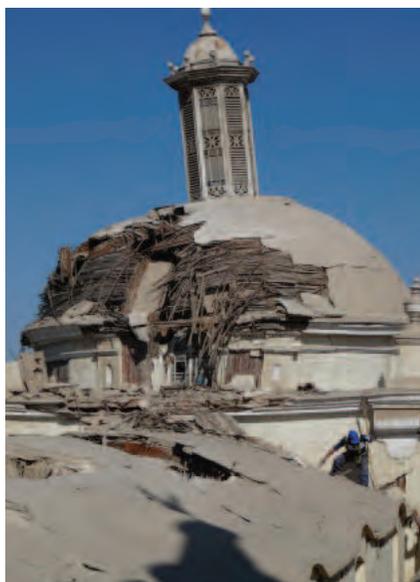
**FIGURA 4.56**

Sector E: Vista del colapso parcial de la cúpula de quincha.

- La principal causa del colapso de la armadura de cubierta parece ser el acentuado deterioro de sus elementos de madera, especialmente en sus puntos de conexión.

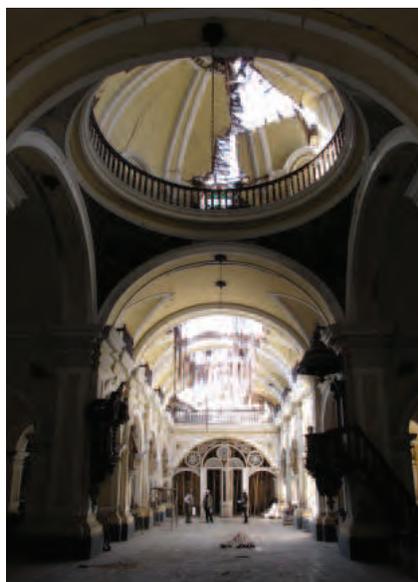
**FIGURA 4.57**

Sector E: Vista interior en dirección al este que muestra el colapso parcial de la cúpula y la bóveda de cañón.

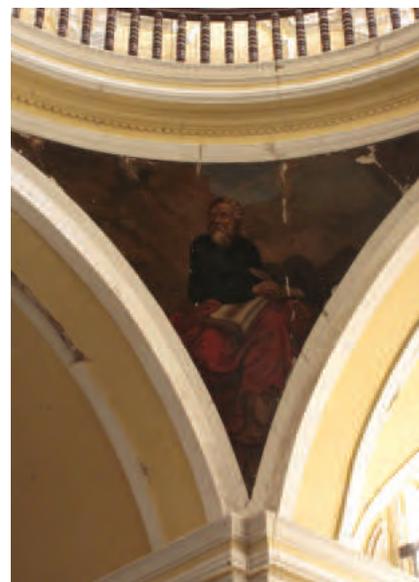
**FIGURA 4.58**

Sector E: Vista de grietas verticales en una de las pechinas de la cúpula.

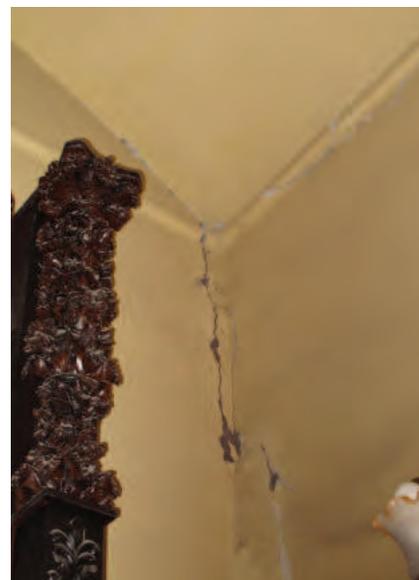
**FIGURA 4.61**

Sector F: Detalle de grieta vertical de la esquina noroeste de la catedral.  
Imagen: Sara Lardinois.

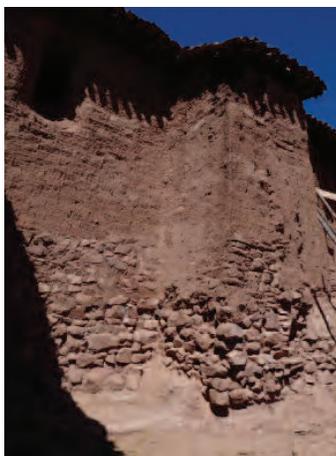
**FIGURA 5.12**  
Detalle de erosión en el muro de la Epístola.  
Imagen: Mirna Soto, para el GCI.

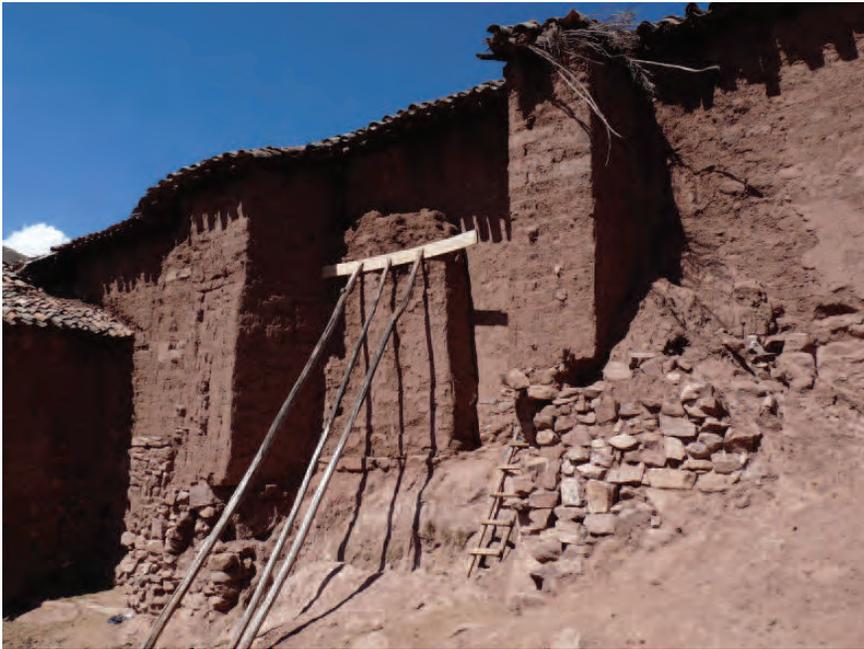
**FIGURA 5.33**

En aquellas partes donde el sobrecimiento puede verse desde el exterior o mediante las calas de prospección que se hicieron como parte de la inspección estructural, se observó que éste se halla en condiciones que van de aceptables a buenas. El mortero es en general cohesivo; sin embargo, en algunas partes las piedras están desprendidas. Hay pérdida de algunos mampuestos exteriores y de mortero en la cara exterior del sobrecimiento, observándose en mayor cantidad en el muro de la Epístola. El sobrecimiento del contrafuerte norte del muro de la Epístola ha sufrido grandes daños por la pérdida de material en la esquina noreste. El drenaje inadecuado, la erosión y/o la excavación del promontorio de roca en esta área podrían ser algunos de los factores que han contribuido al daño (Figs. 5.33, 5.34).

Deterioro del sobrecimiento y los contrafuertes en el muro de la Epístola. Nótense el vano de arco modificado (tapiado) entre los contrafuertes y el apuntalamiento.

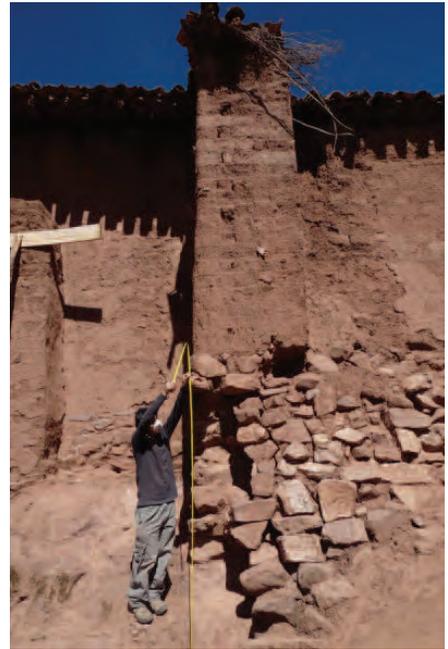
**FIGURA 5.34**

Vista de detalle del sobrecimiento deteriorado del contrafuerte norte del muro de la Epístola.

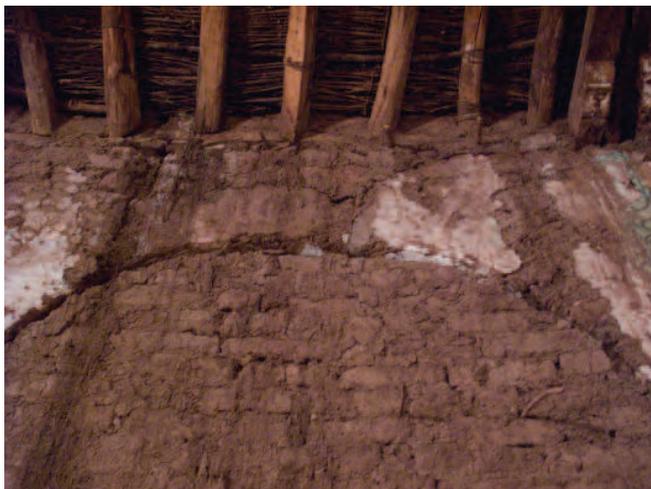
**FIGURA 5.35**

- El gran vano de arco de la puerta del muro del Evangelio ha sido tapiado con mampostería de adobe que no está conectada estructuralmente con el muro. Estos adobes no están revocados o pintados y son visibles desde el interior (Fig. 5.35).

Vano de arco tapiado en el muro del Evangelio. El relleno no está trabado con la mampostería del muro adyacente.

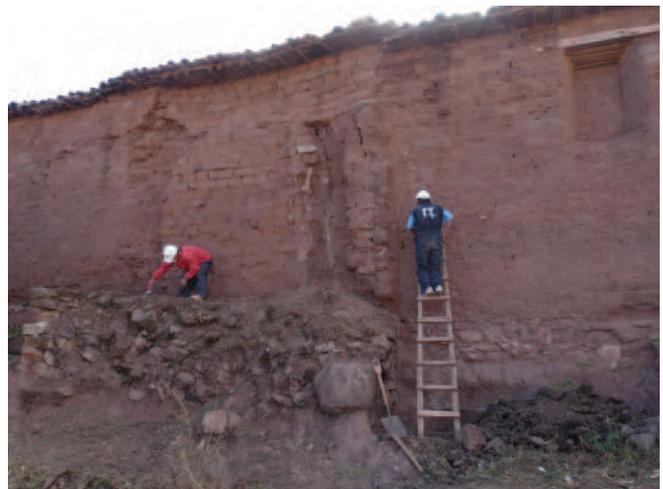
**FIGURA 5.36**

estaban trabados al muro, según evidencian los restos de los adobes de los contrafuertes. La inestabilidad de la piedra y el mortero de la base pudo haber sido la causa del colapso del contrafuerte (Fig. 5.36).

Vista de los contrafuertes colapsados o desmantelados en el muro del Evangelio.

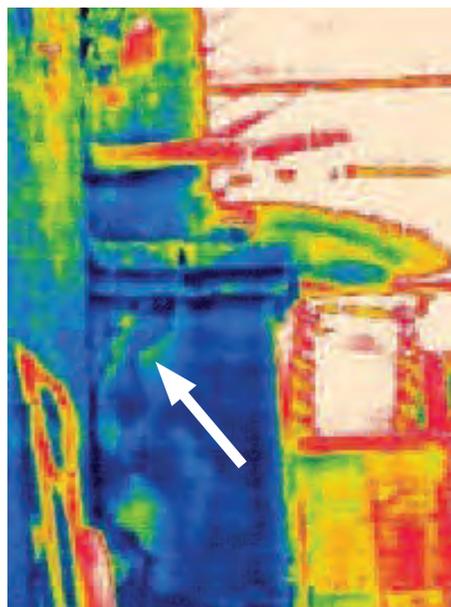
**FIGURA 5.39 (IZQUIERDA)**

Basados en los daños existentes en la parte superior de las pilastras de tierra que aún están en pie y en la existencia de un arco triunfal en la cercana iglesia de Rondocan, cuyo diseño es similar al de la Iglesia de Kuño Tambo, se asume que la iglesia originalmente tuvo un arco de quincha que separaba la nave del presbiterio (Figs. 5.37, 5.38). Este arco bien colapsó o se desmontó y la pilastra del lado del Evangelio da muestras de agrietamiento (Figs. 5.39, 5.40).

Imagen termográfica, desde la nave, que muestra una grieta en la pilastra de adobe del lado del Evangelio. Imagen: Amila Ferron.

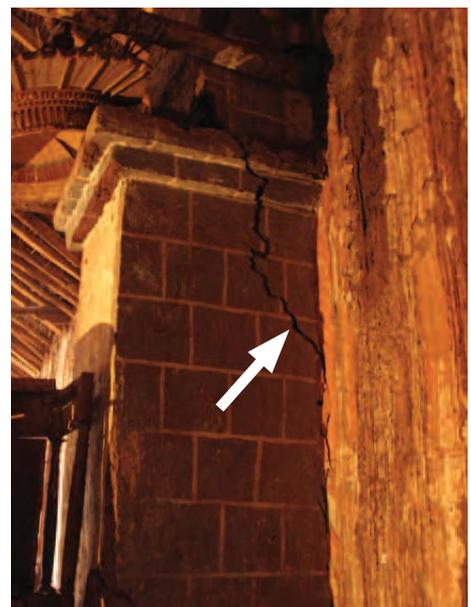
**FIGURA 5.40 (DERECHA)**

Grieta en la pilastra de adobe del lado del Evangelio vista desde el presbiterio. Imagen: Claudia Cancino

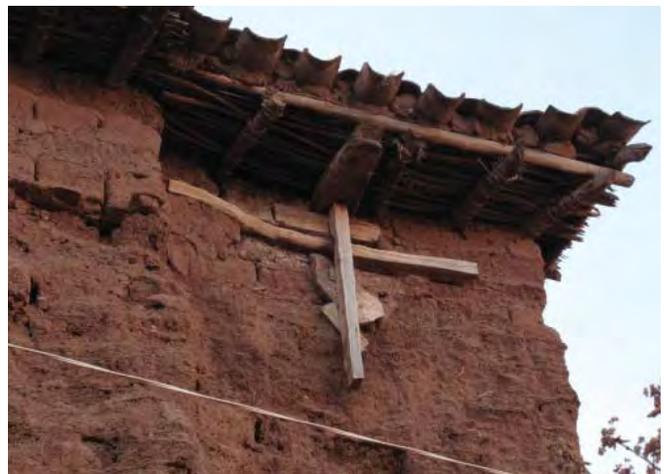
**FIGURA 5.43**

En lado sur de los muros de la Epístola y del Evangelio existen tres llaves de madera instaladas para conectar la armadura de cubierta con los muros de adobe a fin de evitar su desplazamiento hacia afuera (Fig. 5.43). Esta modificación sugiere que originalmente pudo haber existido un (séptimo) tirante adicional en el extremo sur de la iglesia principal, que colapsó o fue removido, e hizo necesario instalar otro tipo de refuerzo que podrían ser las llaves. Existe también una llave de madera en la fachada norte del baptisterio.

Llave de madera en el extremo sur del muro del Evangelio.

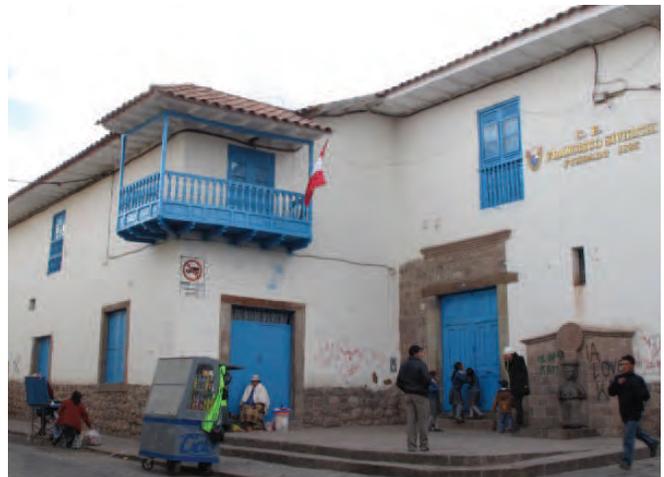
**FIGURA 6.9**

Ejemplo de un balcón esquinero en voladizo o cantiléver existente en una edificación cercana en la misma calle Arones. Los muñones de las vigas recortadas que se aprecian en la esquina noreste de la Casa Arones sugieren que alguna vez tuvo un balcón similar. Imagen: Sara Lardinois.
