# Proyecto de Estabilización Sismorresistente: Estudio de edificaciones tipológicas

## **Informe de investigación**

Proyecto de Estabilización  
Sismorresistente:  
Estudio de edificaciones tipológicas  
Volumen 1

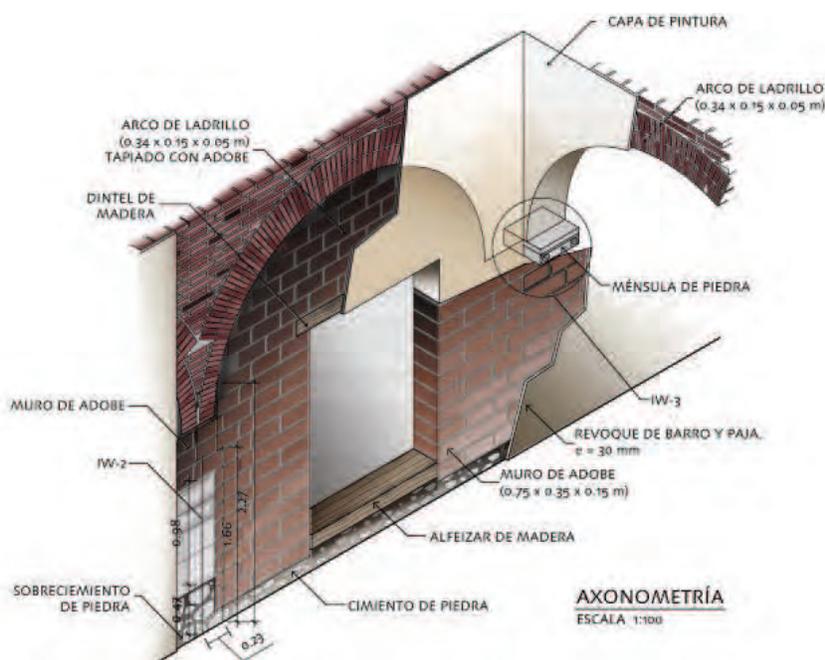
**FIGURA 6.26**

Cala IW-2 que muestra el arco de ladrillo cocido, en el lado norte de la galería 116, tapiado con mampostería de adobe. El vano de puerta provee acceso al área de almacenamiento C-109.

Las arquerías norte y sur del patio están construidas típicamente con mampostería de piedra canteada asentada con mortero de cal; sin embargo, la arquería norte en el primer piso es de mampostería de ladrillo cocido. Cada lado de la arquería se extiende a los dos pisos y consiste de cuatro arcos de piedra o ladrillo cocido en el primer piso y ocho arcos más pequeños sobre un parapeto, ambos de piedra, en el segundo piso (Figs. 6.24, 6.25). Las arquerías se apoyan sobre columnas de piedra o ménsulas embebidas en el muro de adobe adyacente. La mayor parte de la construcción de piedra y ladrillo cocido está cubierta por un revoque de barro pintado, dejando las columnas de piedra expuestas. En la galería norte (habitación 116) se observaron arcos de descarga hechos de ladrillo cocido embebidos dentro de los muros de adobe en sus cuatro lados. Los arcos norte originalmente estaban abiertos, pero posteriormente se tapiarían con mampostería de adobe (Fig. 6.26)

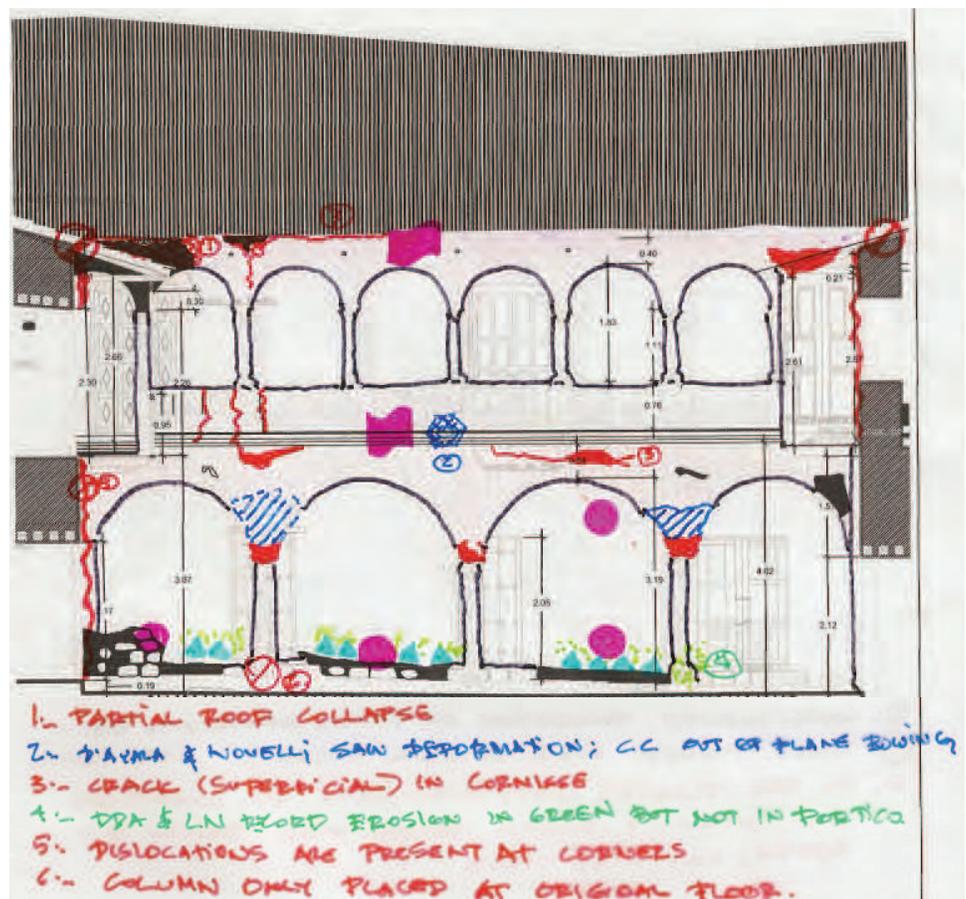
**FIGURA 6.45**

La arquería hecha de mampostería de ladrillo cocido y piedra está en malas condiciones y es inestable (Fig. 6.45). Aunque los mampuestos de piedra se encuentran en buenas condiciones hay una pérdida importante de mortero. Los muros de la arquería cubren grandes extensiones y están pobremente anclados; por ello, muestran desplazamientos hacia afuera. Se ha instalado un apuntalamiento temporal como refuerzo, lo que indica que los arcos se hallaban en riesgo de colapso. Los extremos del lado oeste de las arquerías norte y sur parecen ser las secciones más inestables, presentando grietas y separación de sus piedras (Fig. 6.46). Esto también puede ser producto del desplazamiento del muro de adobe contiguo en el lado oeste del patio, provocado por el colapso y posterior demolición de la edificación vecina. Varias secciones de los arcos en el lado sur del patio del segundo piso se han tapiado con mampostería de adobe (Fig. 6.47).

Fachada norte del patio, registro gráfico de condiciones de la arquería de mampostería de ladrillo cocido y piedra (en inglés).  
Dibujo: Claudia Cancino.

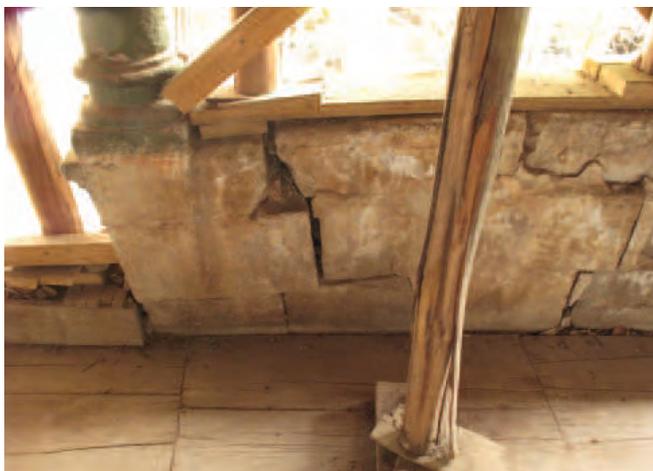
**FIGURA 6.46**  
Vista del extremo oeste del parapeto de mampostería de piedra de la arquería sur, desde la habitación B-206.  
Imagen: Sara Lardinois.

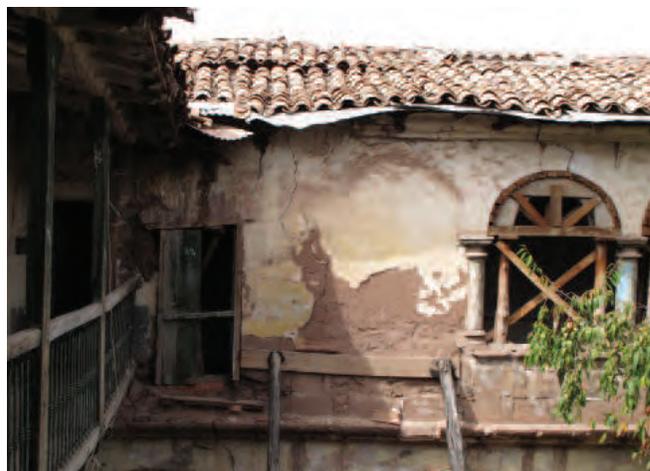
**FIGURA 6.47**  
Vista de arco tapiado en el lado sur del patio.  
Imagen: Sara Lardinois.

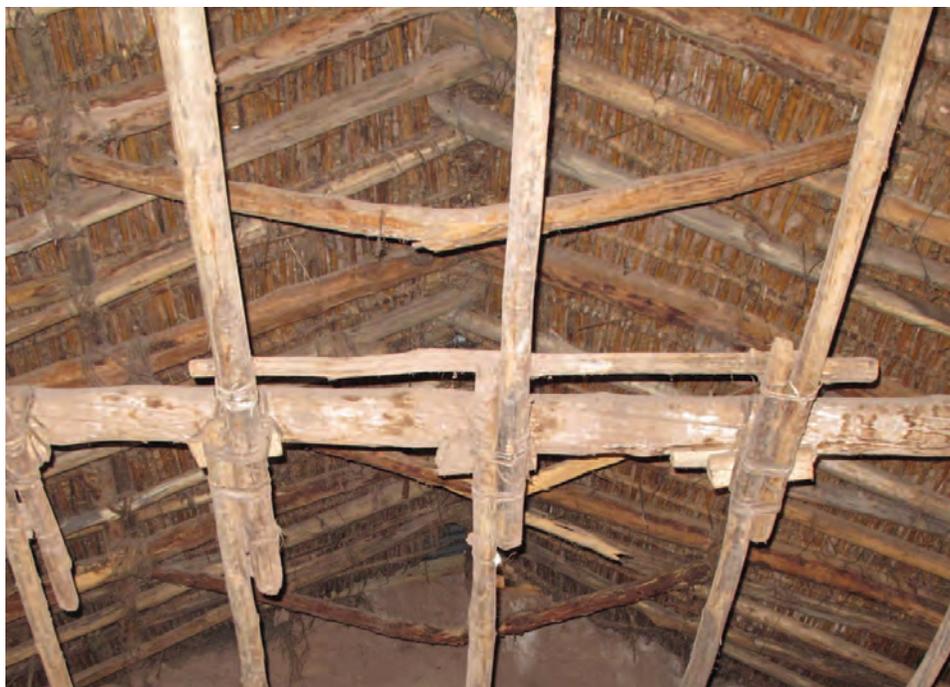
**FIGURA 6.48**

Vista de nudillos rotos.  
Imagen: Sara Lardinois.

- Se observó podredumbre y daños por escarabajos en algunas de las vigas de apoyo de pares y en elementos de la armadura de madera.
- En varias cerchas las conexiones entre los pares y los nudillos han fallado, y los nudillos están deformados o rotos (Fig. 6.48).
