**Plano de gestão
e conservação**

Casa de Vidro
arquiteta Lina Bo Bardi

São Paulo, 2019

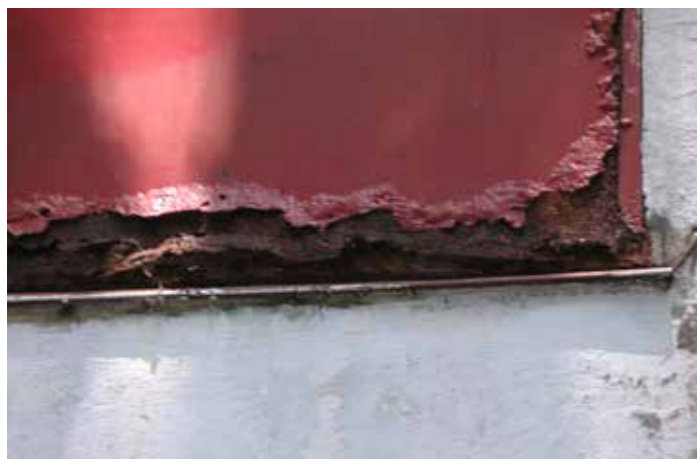
Figura 12
Lateral sul da
casa, com danos
nos revestimentos
exteriores e oxidação
dos caixilhos, 2006.
Fonte: IB. Foto: MVB.

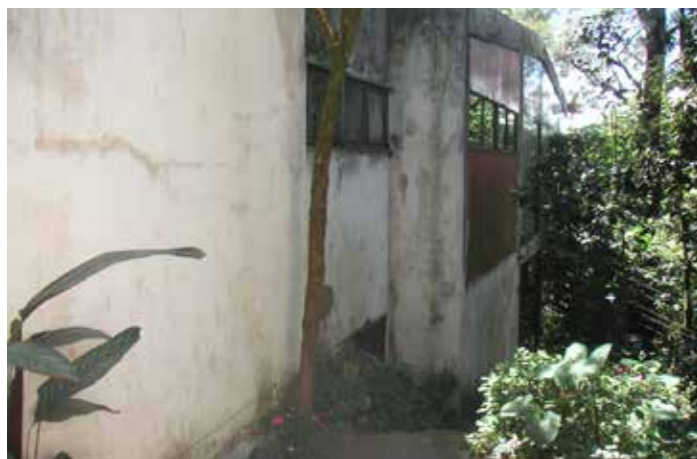
Figura 13
Fruto de infiltrações e
falta de manutenção
adequada, surgiram
fissuras, desprendi-
mento do reboco e da
pintura na face inferior
da laje superior sob a
calha, 2006. Fonte: IB.
Foto: MVB.

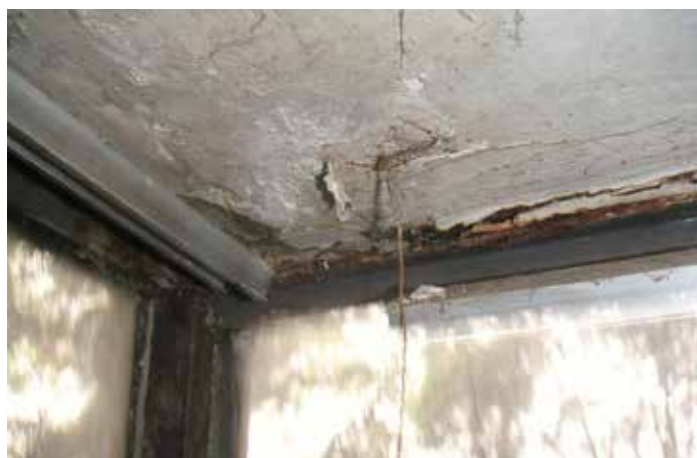
Figura 14
Degradação do
caixilho da cozinha
por oxidação intensa,
2006. Fonte: IB. Foto:
MVB.

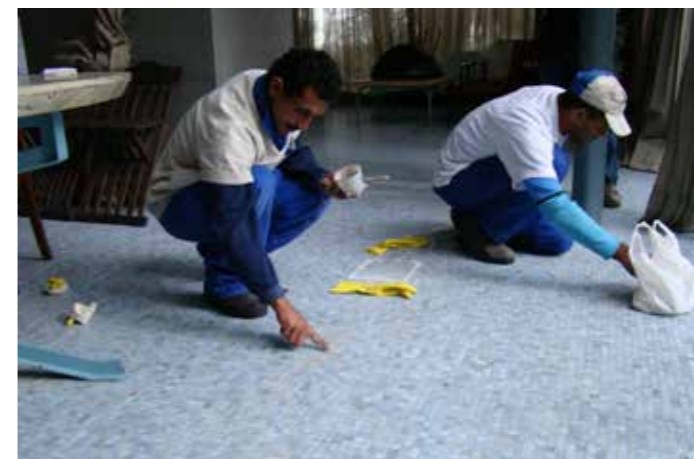
Figura 15
Restauro do piso
de vidrotal da sala
principal, 2007. Fonte:
IB. Foto: MVB.

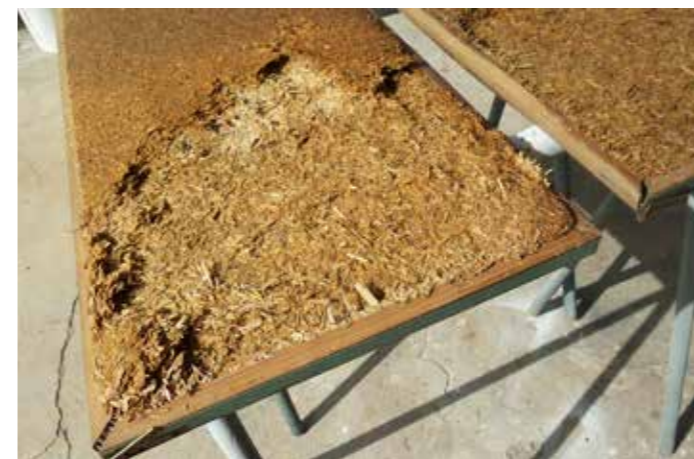
Figura 16
Troca da placa de
aglomerado de
madeira das portas
dos armários da
cozinha, 2007. Fonte:
IB. Foto: MVB.

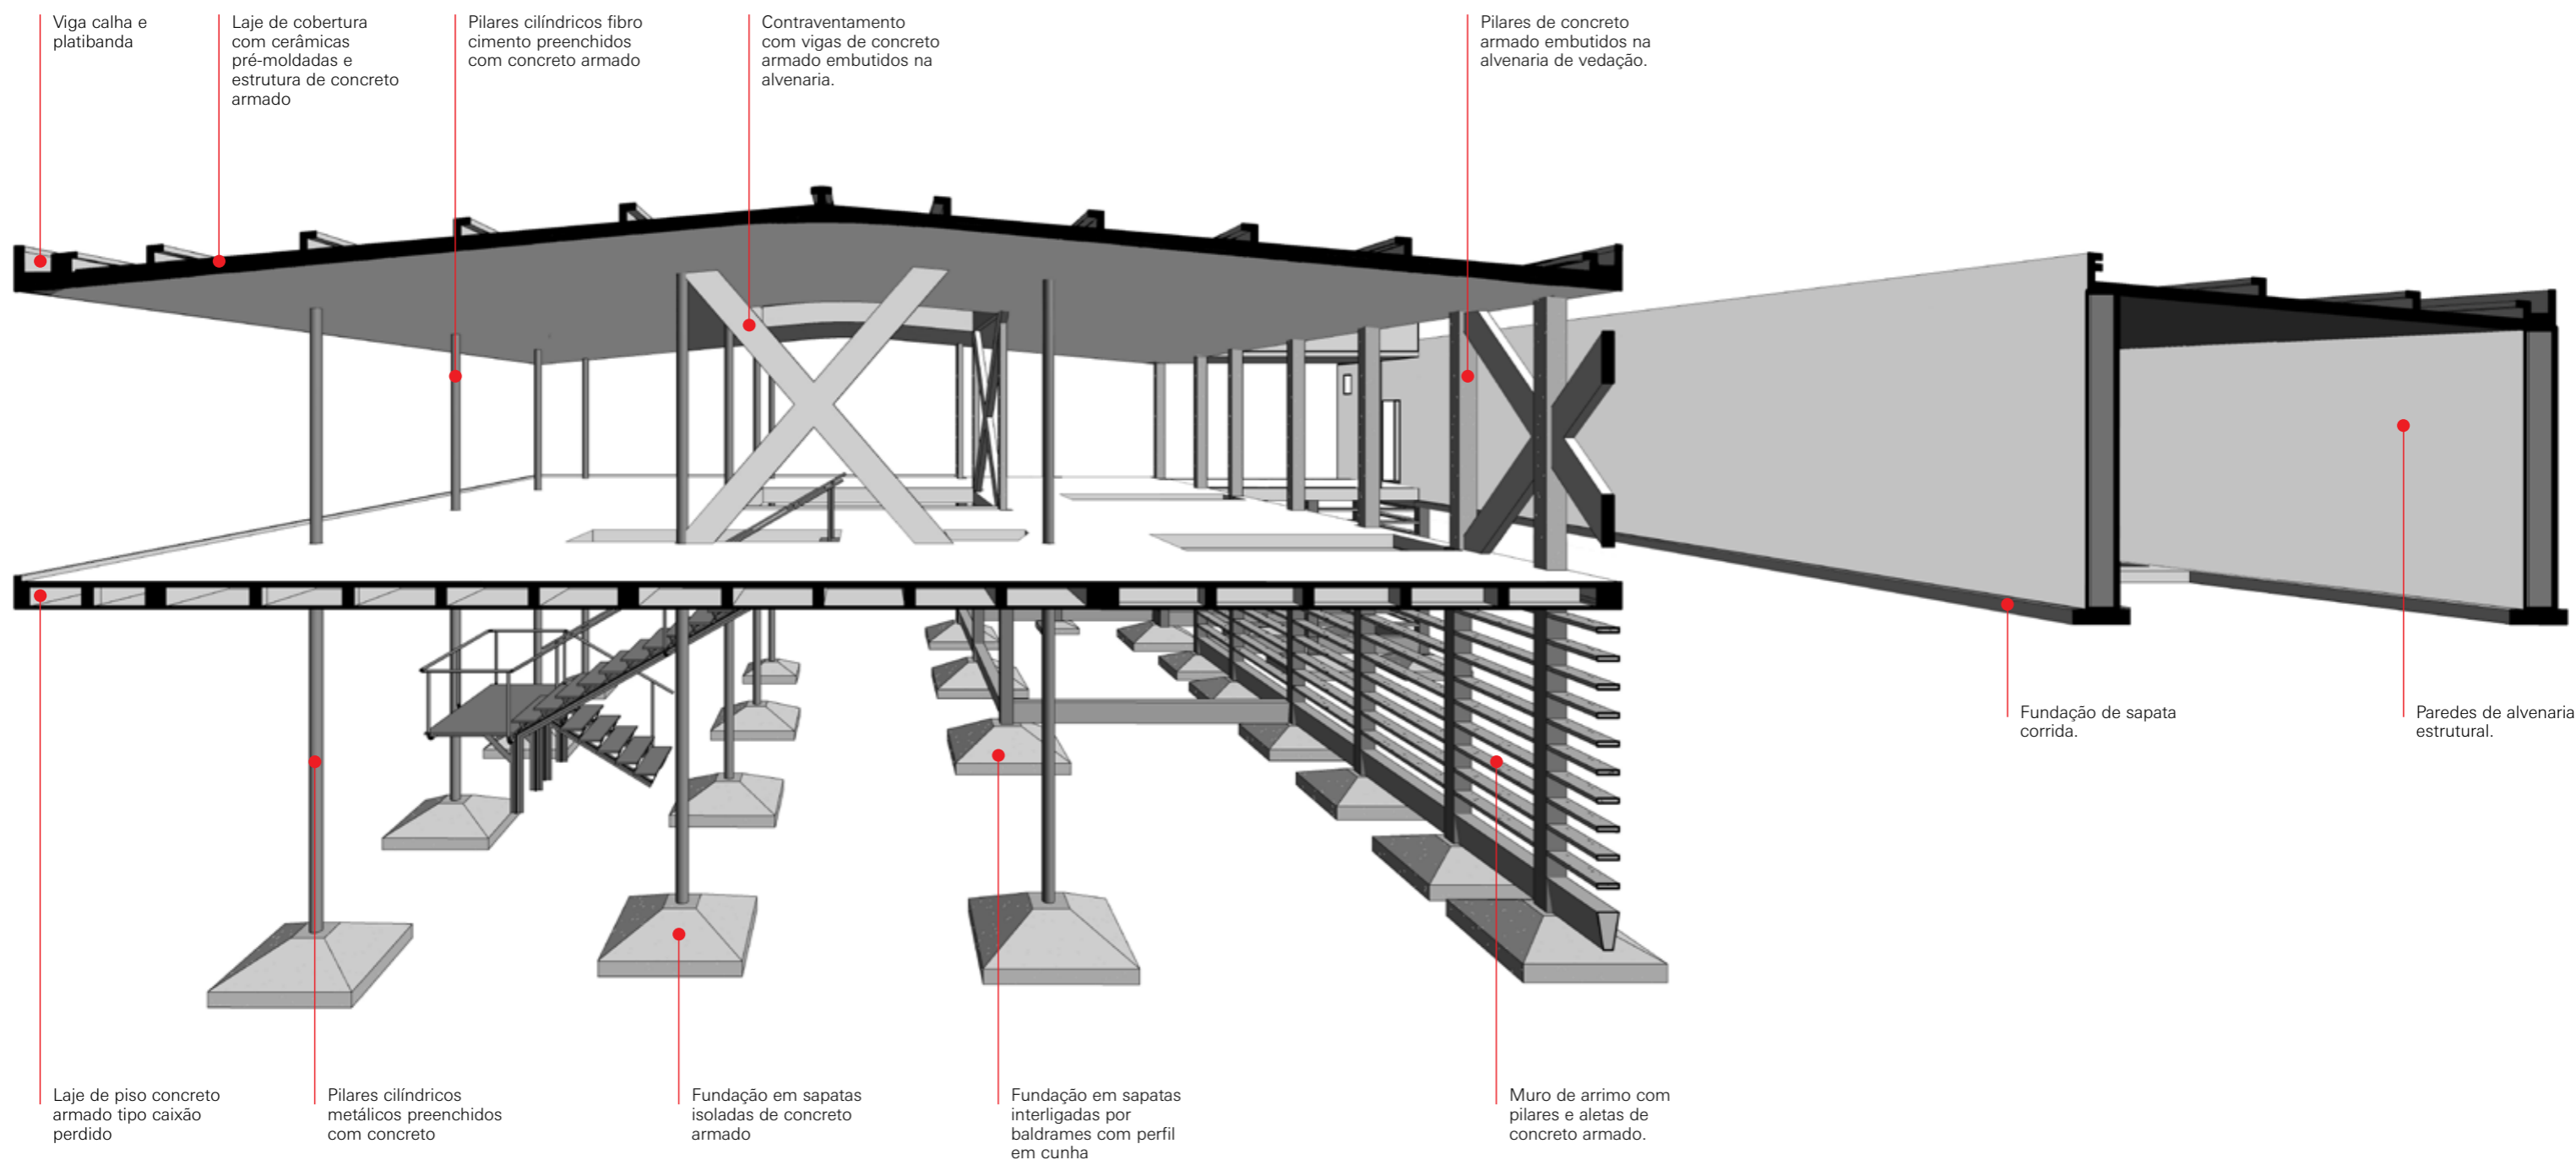
CV.01.09
Laje de cobertura

Código	Componente	Descrição	Diagnóstico	Patologia identificada	Orientação
CV.01.09	laje de cobertura	Laje de cobertura com sistema de lajotas cerâmicas e vigotas recapeadas in loco (laje-pré), suportadas por vigas invertidas de concreto armado, que nas laterais exteriores tornam-se as vigas de bordo que formam as platibandas. Nas vigas laterais inclinadas e no topo do volume dos serviços, a viga abre-se em C para funcionar como rufos das telhas. As vigas das laterais inferiores abrigam as calhas.	A estrutura da laje de cobertura apresenta-se íntegra, sem comprometimentos.		Observar o afloramento de sinais de oxidação, corrigindo-as conforme item Revestimentos.

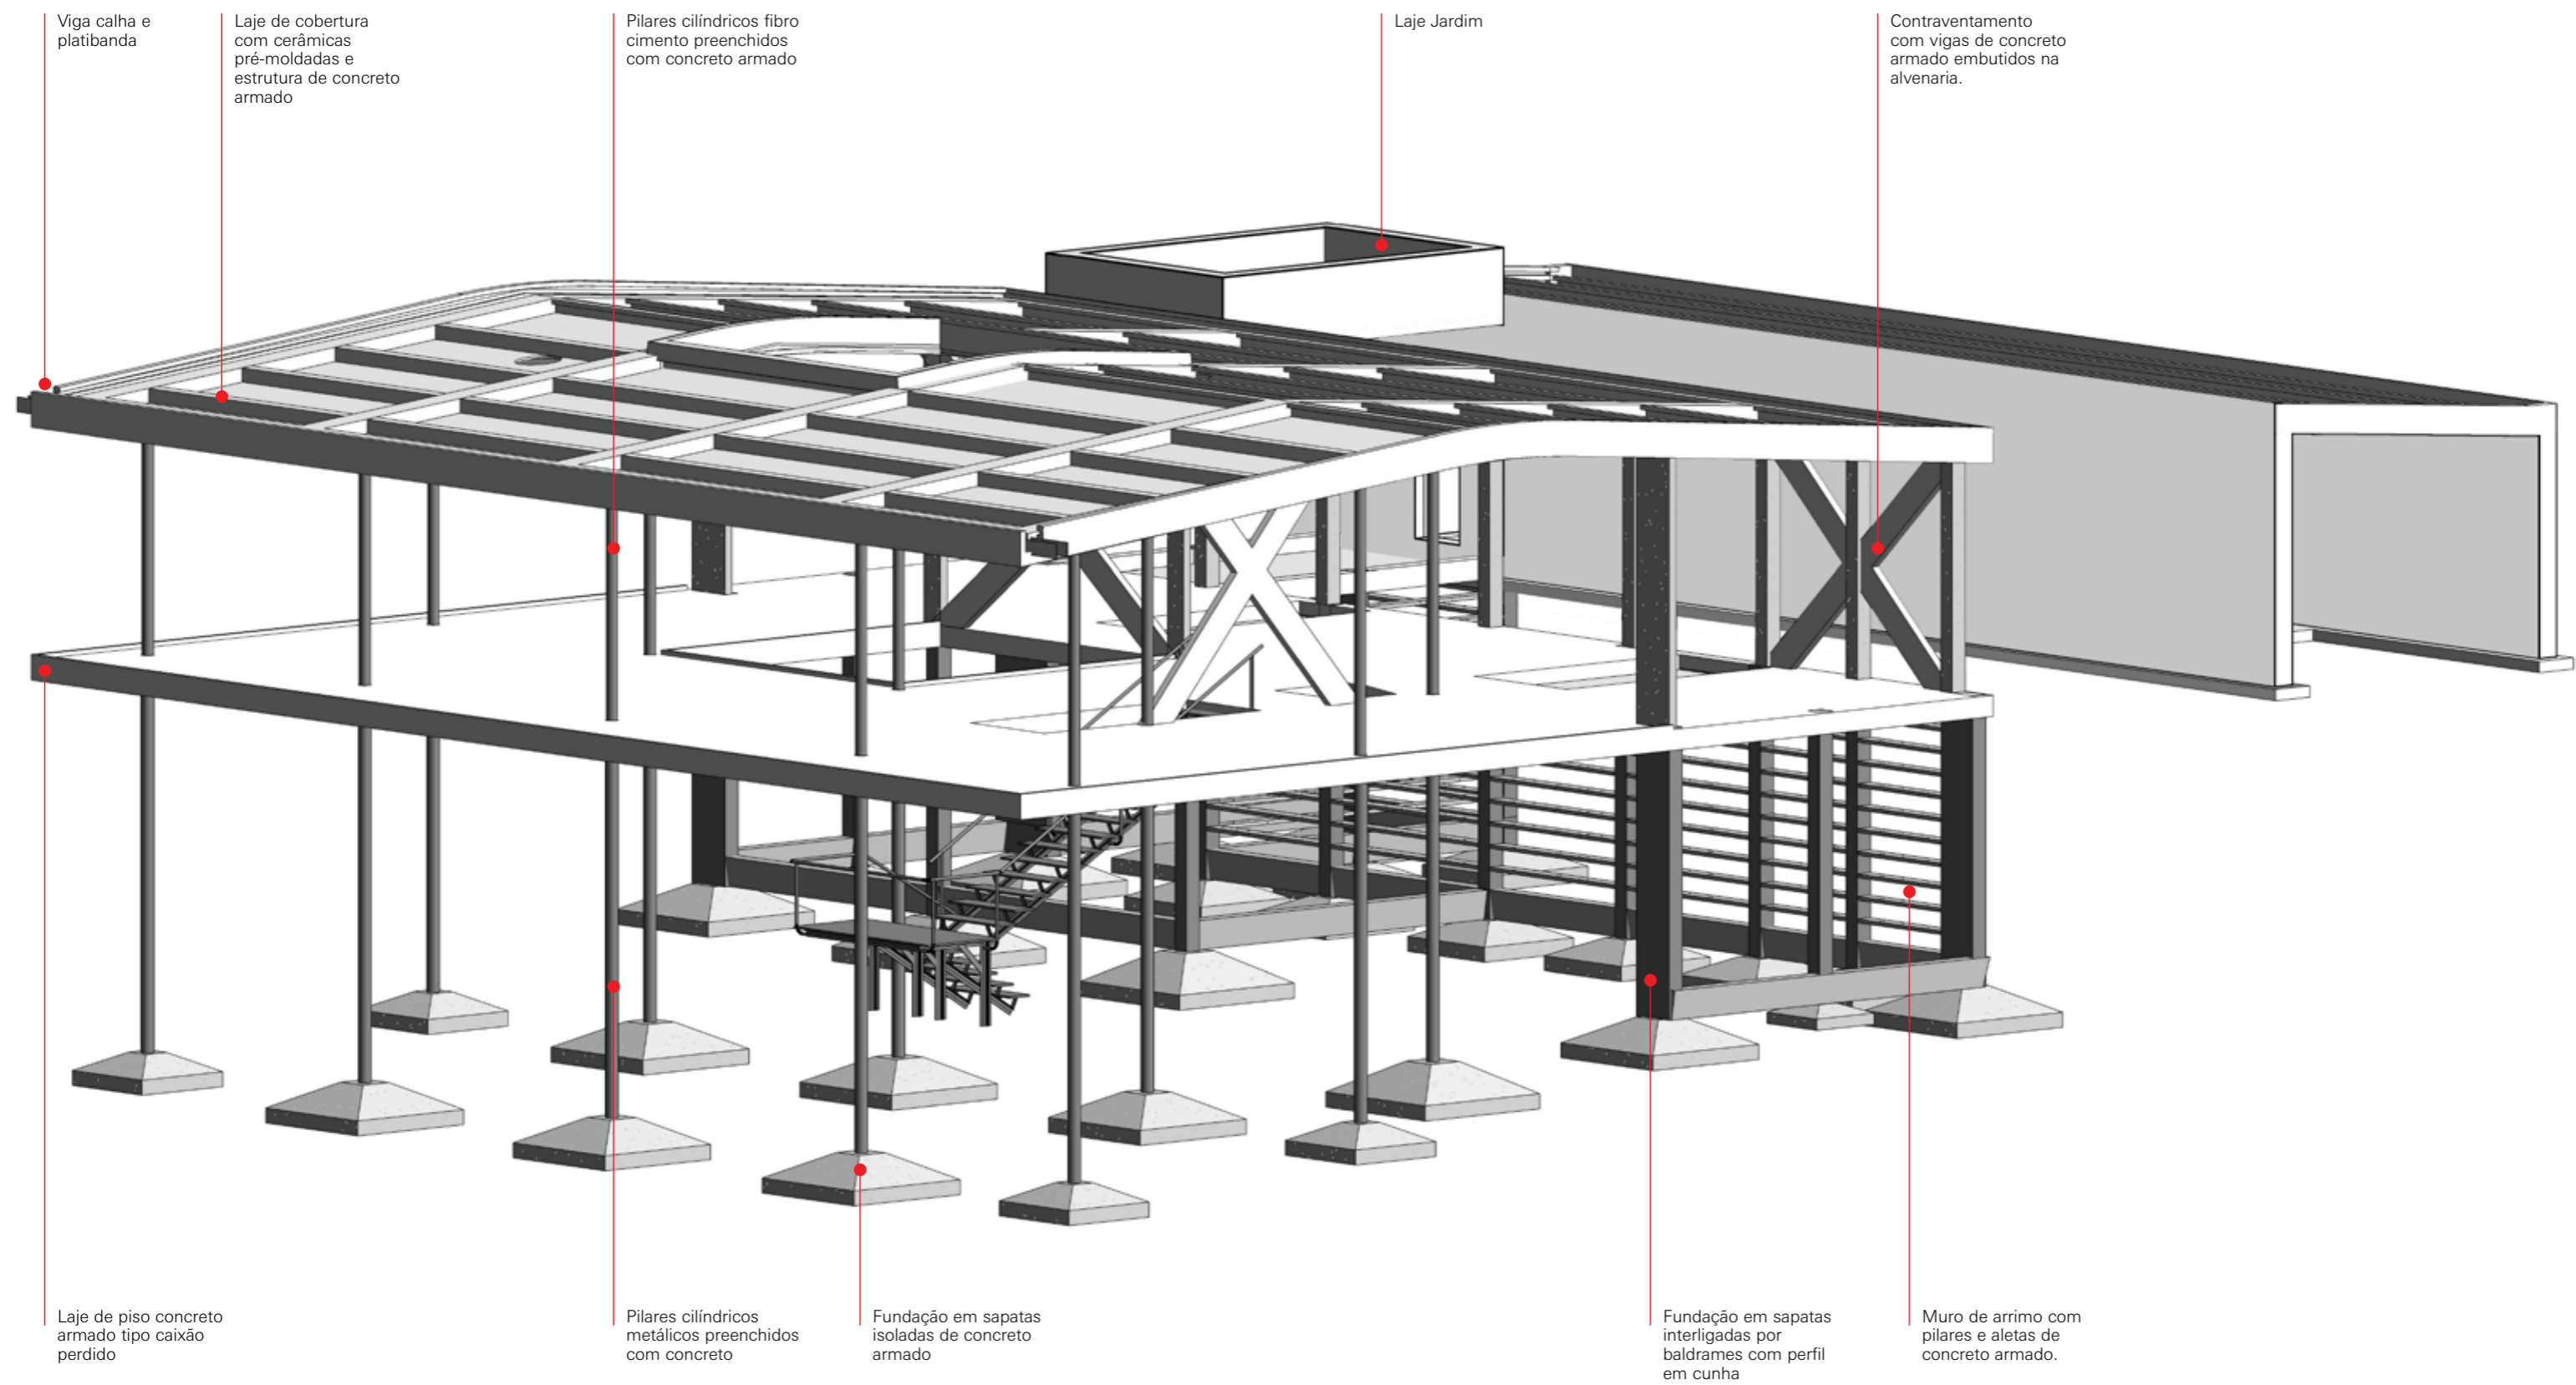
CV.01.03
Pilares de concreto armado em tubos de fibrocimento.

CV.01.03	Pilares de concreto armado em tubos de fibrocimento	Pilares de concreto armado confinados em tubos de fibrocimento de diâmetro de 14,6 cm no pavimento superior.	A avaliação dos pilares mistos aço-concreto tubulares existentes submetidos às solicitações da modelagem estrutural confirmaram a segurança estrutural dos componentes. A prospecção de um pilar mostrou espessura de parede de 9,84 mm, compatível com a especificação, que é de 10 mm. O levantamento digital por laser identificou que os pilares sobre o piso principal não estão exatamente no mesmo prumo originário no pilotis, ou seja, não estão concêntricos, mas os deslocamentos não são severos a ponto de gerar risco.

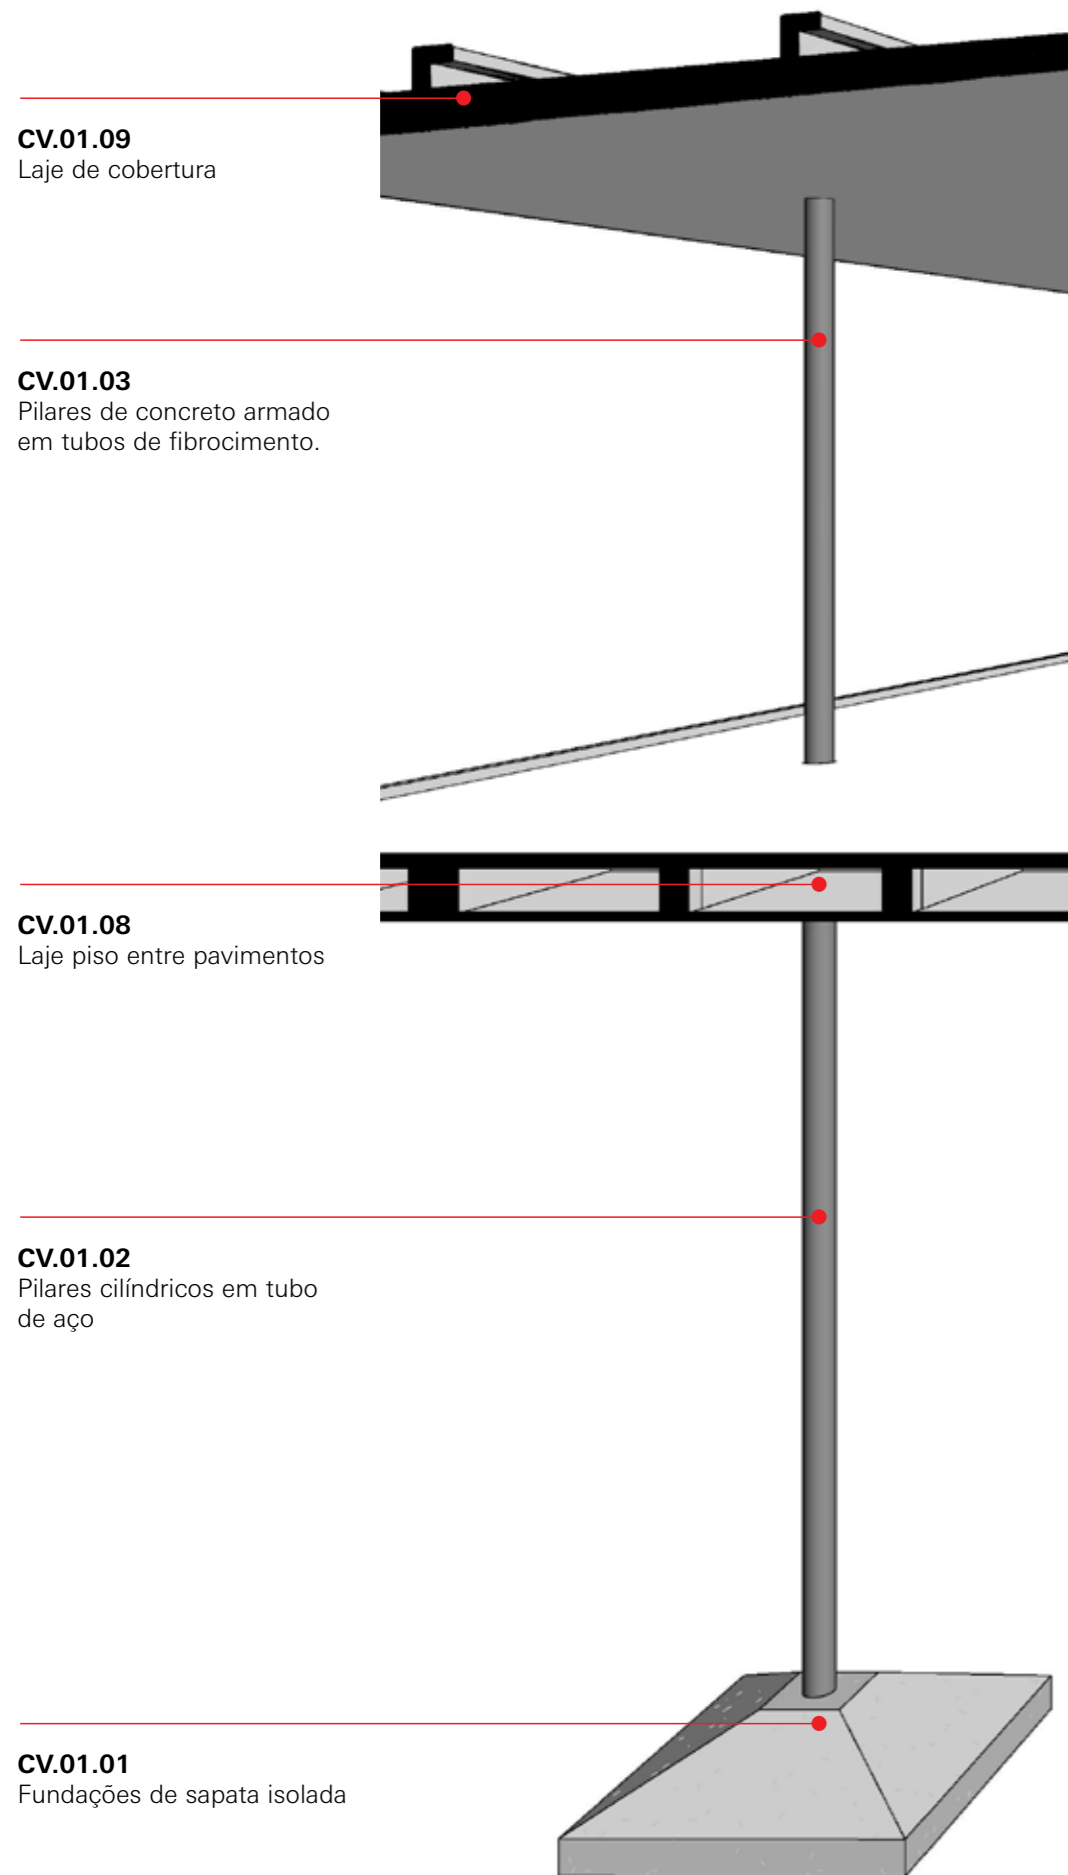
Código	Componente	Descrição	Diagnóstico	Patologia identificada	Orientação
CV.01.01	Fundações de sapata isolada	Sapatas isoladas sob os pilares na área do pilotis e sapatas interligadas por baldrame com perfil em cunha na área técnica e nos depósitos.	As prospecções nas bases dos pilares na área do pilotis com escavações até a junção com as sapatas demonstraram bom estado do aço do pilar, mesmo enterrado em ambiente muito úmido.		
CV.01.02	Pilares cilíndricos em tubo de aço	Pilares cilíndricos de tubo com aço de 18,3 cm de diâmetro e 10 mm de espessura, preenchidos com concreto no piso inferior do pilotis.	A armadura dos dois tipos de pilares cilíndricos é desconhecida devido à perda dessa folha do projeto estrutural. Segundo depoimentos de Lina Bo Bardi, a armadura principal das vigas e laje piso sai de dentro do concreto no piso superior até os pilares cilíndricos inferiores, na qual estão engastadas as armaduras dos pilares superiores até as vigas da laje de cobertura. Os pilares foram pintados de cinza azulado (cor 5415 M, sistema Pantone).	Os pilares metálicos apresentam oxidação restrita à camada de sacrifício e degradação da película de pintura. A condição geral é muito boa e as prospecções nas bases dos pilares na área do pilotis, com escavações até a junção com as sapatas, demonstraram bom estado do aço do pilar, mesmo enterrado em ambiente úmido.	É necessário remover os pontos de oxidação para prevenir danos estruturais contínuos. Fazer a limpeza, a remoção química das partículas oxidadas e lixar a pintura até a base dos pilares, junto às sapatas de fundação, retirando a pintura antiga e aplicando fundo de proteção antioxidante com epoxi na cor original.

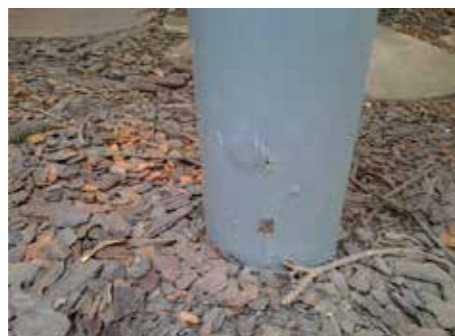
Pilares com oxidação que expulsa a película de pintura.

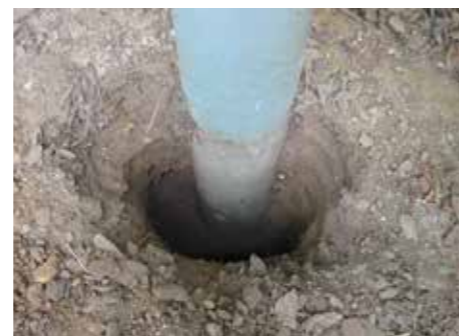
Escavação até a sapata de fundação

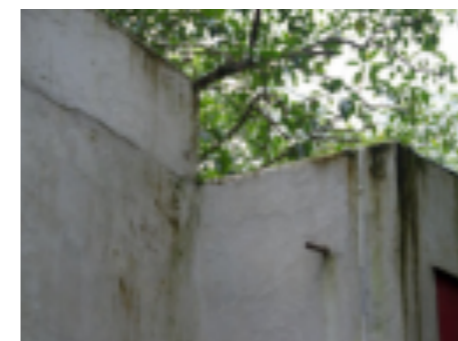
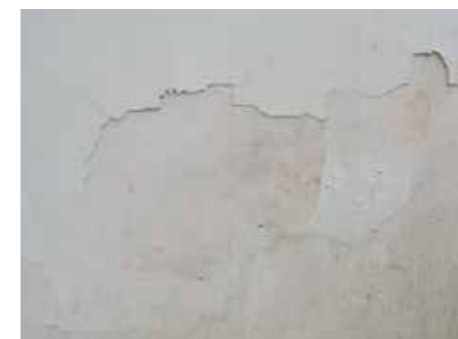
Fungos, manchas, trincas e desprendimento do revestimento e da pintura nas paredes externas.

Código	Componente	Descrição	Diagnóstico	Patologia identificada	Orientação
CV.03.01.01	Paredes externas caiadas	Paredes revestidas em argamassa de chapisco, emboço e reboco, pintadas com cal.	Fungos, manchas e trincas. Deslocamento de argamassa, eflorescência, fissuras e desprendimento dos revestimentos.	Danos causados pela umidade do ambiente e falta de beirais, que impedem entrada da água da chuva.	Manutenção anual com lixamento manual da argamassa, e posterior lavagem com jato de água com cloro, remoção do material solto e reposição da argamassa faltante. Pintar novamente com cal.

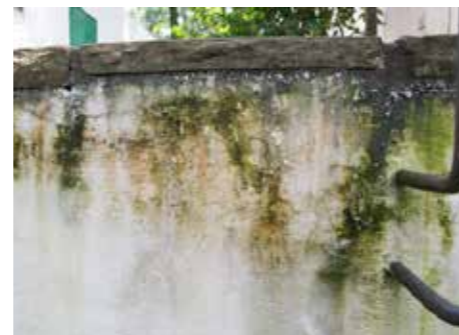
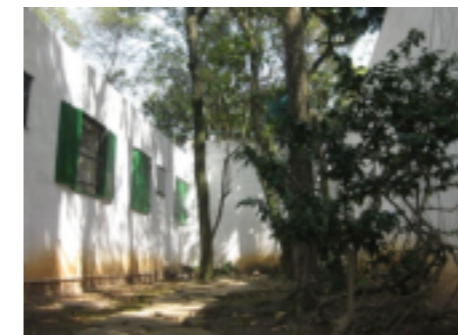
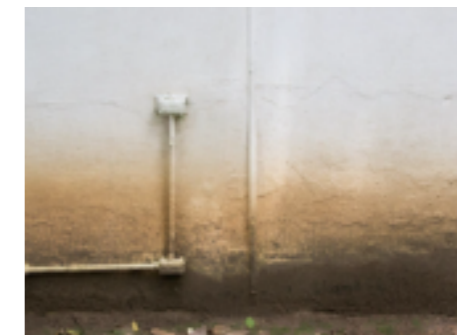
Fungos, manchas, trincas e desprendimento do revestimento e da pintura nas paredes externas.

Código	Componente	Descrição	Diagnóstico	Patologia identificada	Orientação
CV.03.01.02	Revestimento paredes internas da área técnica. Muro de arrimo e caixa d'água	Paredes revestidas em argamassa de chapisco, emboço e reboco, pintadas com cal.	Fungos, manchas e trincas. Deslocamento de argamassa, eflorescência, fissuras e desprendimento dos revestimentos.		Manutenção anual com limpeza manual da argamassa (lixamento), e posterior lavagem com jato de água com cloro, remoção do material solto e reposição da argamassa faltante. Pintar novamente com cal a área técnica.
CV.03.01.03	Revestimento paredes internas rebocadas e pintadas	Superfícies internas com argamassa original de granulação fina com areia sem origem detectada. Trechos já recompostos com argamassa de granulação parecida em épocas anteriores. Pintura com látex na cor branca.	Bom estado de manutenção.		Limpeza regular.
CV.03.01.04	Revestimento azulejos brancos lisos com 15 x 15 cm	Bom estado geral, com pequenas trincas que devem ser mantidas. Acessórios curvos para mudança de direção de mesma qualidade.	Azulejos soltos da argamassa de base e azulejos trincados. Azulejos que já se desprenderam, peças perdidas		Evitar ao máximo mexer no conjunto, somente onde for estritamente necessário, retirar as peças soltas com aproveitamento integral de azulejos e reassentá-las na posição original. Procurar peças iguais para repor as faltantes.

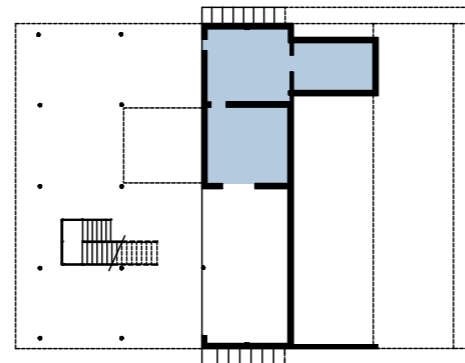
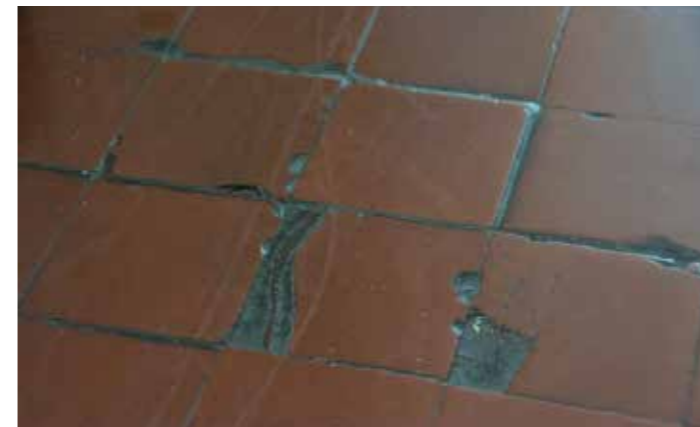
Piso
CV.03.02.02

Piso cerâmico vermelho com quebras na área técnica

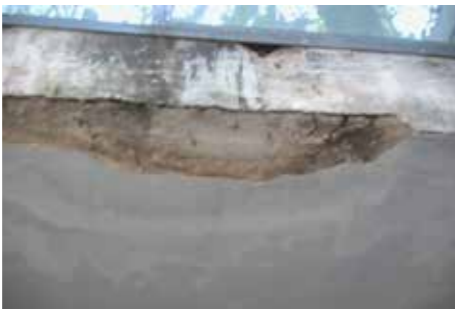
<p>Situação atingida em 2006, com deslocamento típico da camada de argamassa nas bordas da laje. Fonte: IB, Foto: MVB</p>

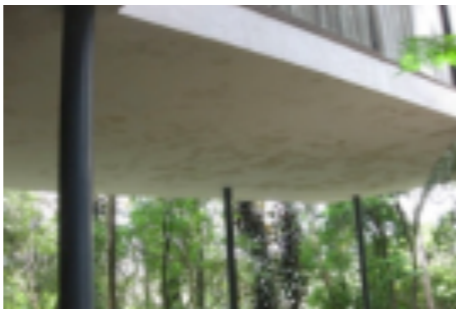
<p>Manchas na laje sob o piso visto do pilotis</p>

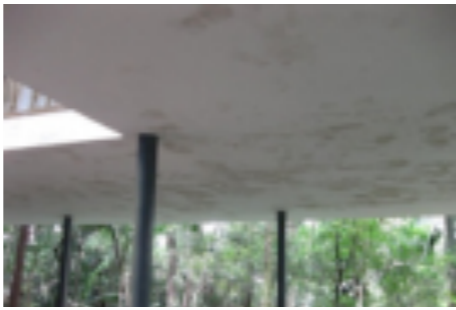
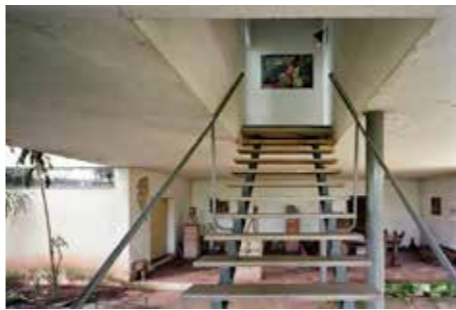
<p>Situação em 2006 do forro dos pilotis com vários pontos de estufamento e manchas. Fonte: IB, Foto: Nelson Kon</p>

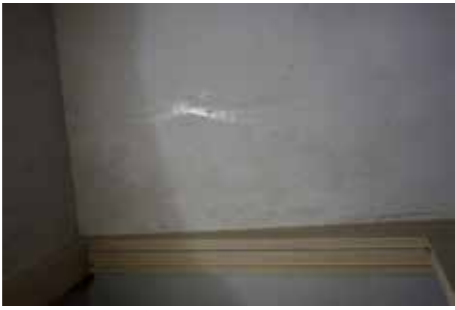
CV.03.03.01	Revestimento do forro da laje de cobertura	As superfícies internas da laje de cobertura apresentam argamassa original de granulação fina, com areia sem origem detectada.	Bom estado de conservação, apesar das infiltrações.	Apresenta umidade e fungos nas áreas onde há infiltrações.	Limpeza e pintura após a remoção dos pontos de infiltrações indicados nos itens da cobertura.

<p>Infiltração no forro do vestibulo em decorrência de entupimento do tubo de queda de águas pluviais</p>

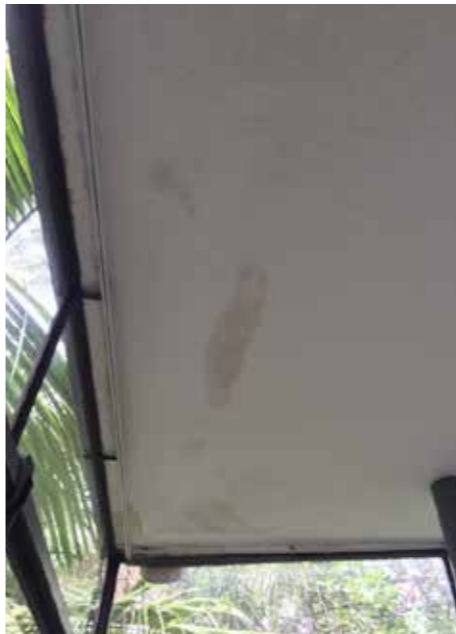
<p>Infiltração no forro da sala de estar em decorrência da falha na junção da gárgula com a viga calha de concreto.</p>

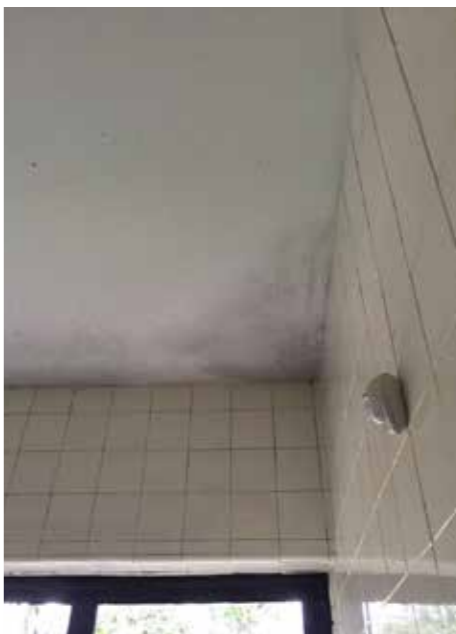
<p>Infiltração no forro da cozinha em decorrência de falha na impermeabilização da laje jardim</p>

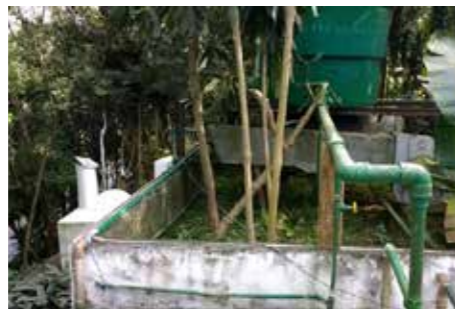
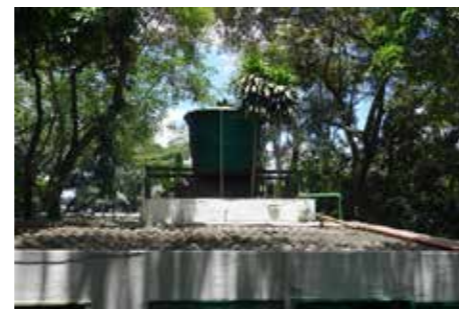
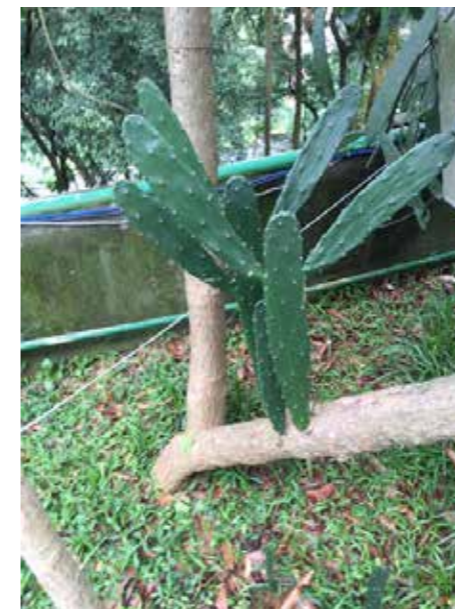
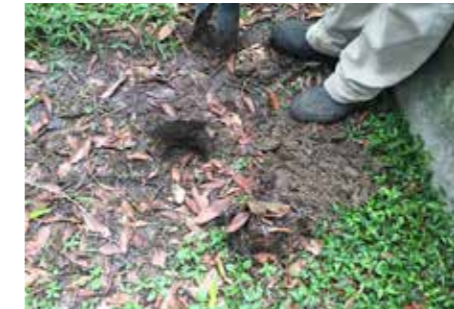
Código	Componente	Descrição	Diagnóstico	Patologia identificada	Orientação
CV.03.04.02	Laje jardim sobre a cozinha	Laje impermeabilizada com drenagem em pedras soltas, recoberta com terra onde cresce a vegetação.	Esta laje jardim recebeu instalações hidráulicas não previstas no projeto original, caixa d'água, boiler e estrutura de suporte, o que causou interferências. A laje é atravessada por duas chaminés de exaustão do fogão. Uma, no canto, está desativada e apresenta infiltração de umidade e invasão de raízes de plantas. Outra, sobre a coifa do fogão em uso, é coberta por exaustor elétrico	Jardim da cobertura descaracterizado devido à posterior colocação da caixa d'água. Abertura da antiga chaminé do fogão tornou-se ponto de infiltração com aparecimento de fungos na laje de cobertura na cozinha na região do armário de canto.	Remoção da caixa d'água, da estrutura metálica que dá sustentação a ela, do boiler e dos canos, visando reconstituir o jardim sobre a cobertura, associado ao projeto de novas instalações hidráulicas. Refazer a impermeabilização para evitar a infiltração de águas pluviais na área interna da cozinha. Recomenda-se utilizar o mesmo sistema para todas as lajes jardim (ver Garagem, Estúdio e Casa do Caseiro). Deve-se fazer nova impermeabilização da saliência sobre a antiga abertura do duto da coifa.

Laje jardim sobre a cozinha: Caixa d'água de PVC, boiler e tubulação externa (CV.04.02) instalada em 1989 para substituir sistema original. Apesar do bom funcionamento, causa forte impacto estético na arquitetura.

Laje jardim sobre a cozinha: Mandacarú original e prospecção da camada de terra sobre a laje.

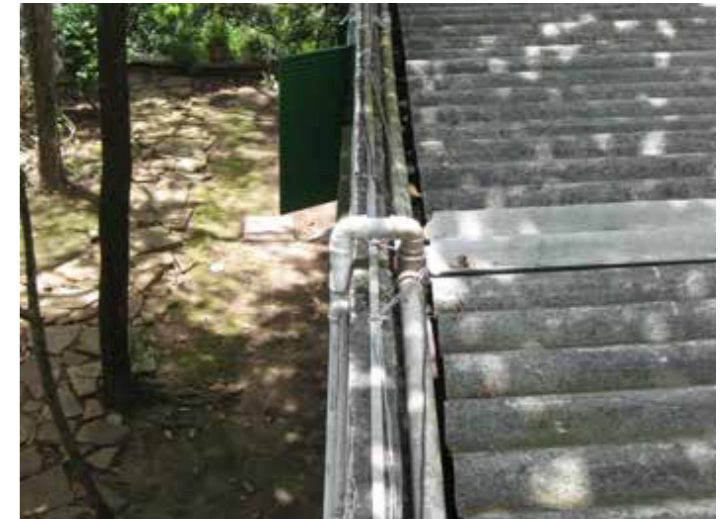
Viga calha de concreto posterior
Entrada de tubo de queda de água pluvial embutido. Observe-se a interferência da instalação hidráulica externa.

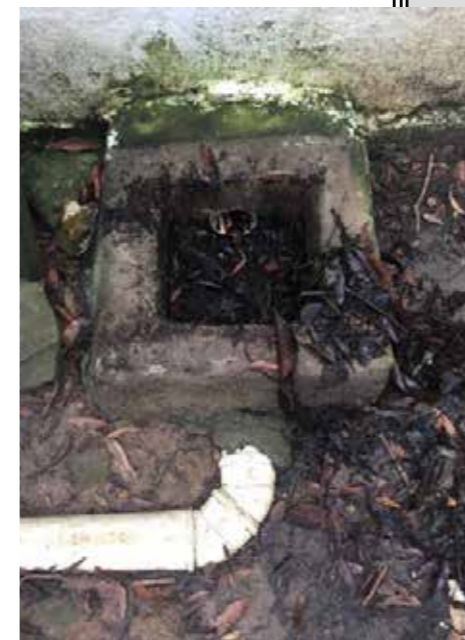
Caixa de inspeção da saída de águas pluviais no pátio jardim. Observar a presença de folhas que escoaram pelo duto.

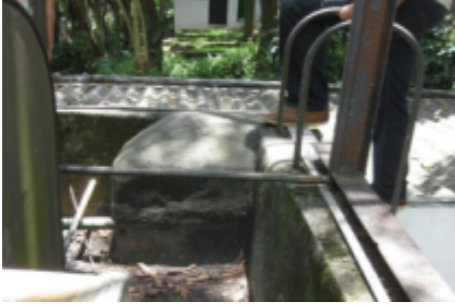
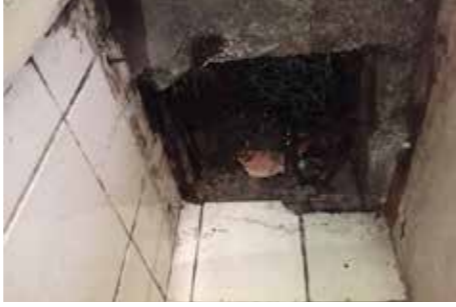
Código	Componente	Descrição	Diagnóstico	Patologia identificada	Orientação
CV.03.04.06	Chaminés desativada da cozinha	Chaminé de alvenaria desativada, coberta com laje de concreto armado	A chaminé desativada da cozinha tem infiltração de água de chuva e invasão de raízes da grama do teto jardim.	Vedação insuficiente para impedir a invasão das raízes e a umidade.	Remover a cobertura da chaminé no topo. Retirar o solo do teto jardim nas proximidades das faces da chaminé. Refazer a proteção mecânica e a impermeabilização. Recolocar o solo e a cobertura verde.

Chaminé desativada da cozinha. Tampa improvisada	Invasão de raízes de plantas			
CV.03.04.07	Exaustor da cozinha em funcionamento	Exaustor mecânico sobre abertura na laje	A chaminé do exaustor da cozinha está em boas condições, sem pontos de infiltração na sua região.		Fazer manutenção regular, observar surgimento de infiltração de água.

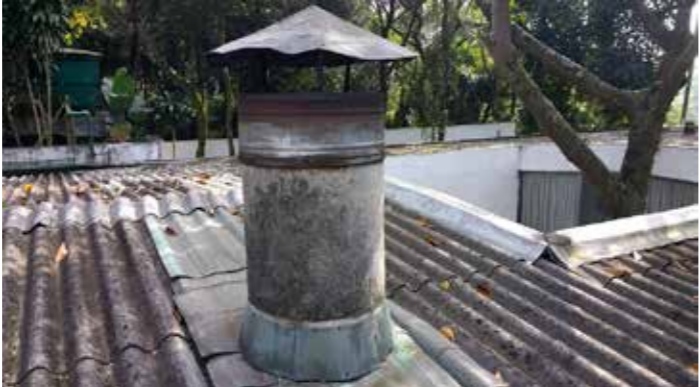
Boiler			
		Exaustor da cozinha			
CV.03.04.08	Chaminé da lareira.	Chaminé da lareira atravessa o telhado da sala. Dotada de gola de proteção adequada para evitar infiltrações.	A chaminé da lareira está em boas condições, sem pontos de infiltração.		Fazer manutenção regular, observar surgimento de infiltração de água.

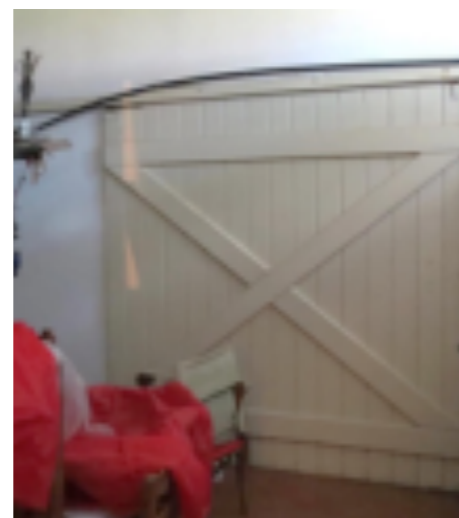
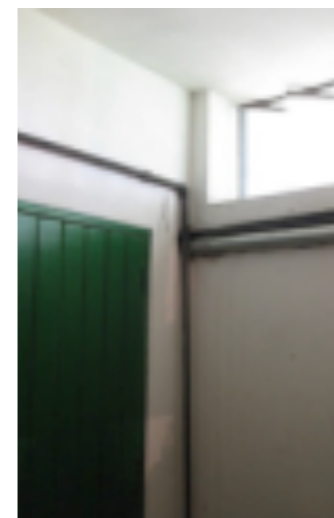
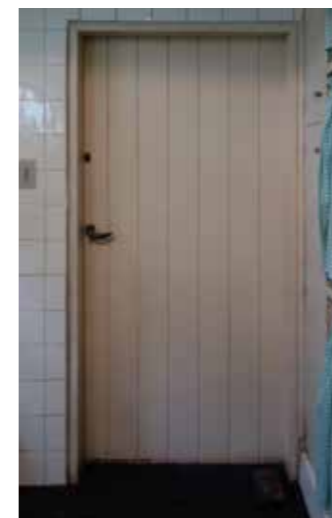
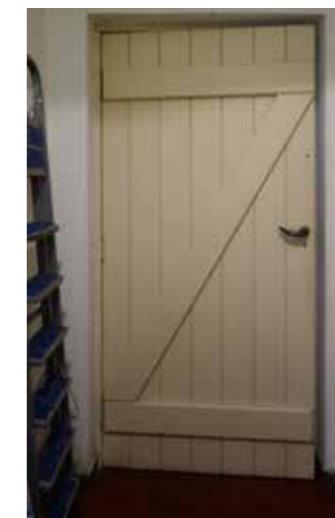
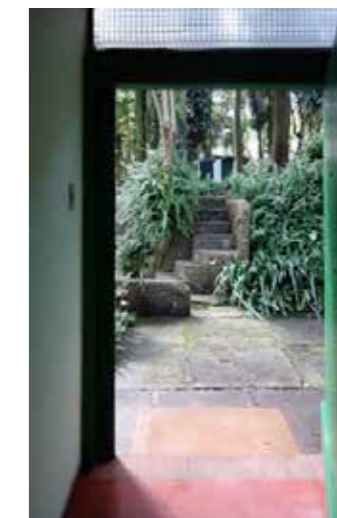
Código	Componente	Descrição	Diagnóstico	Patologia identificada	Orientação
CV.03.05.01	Portas de madeira maciça nas passagens da área de serviço	Portas de madeira maciça em tábuas justapostas tipo mexicana. As duas portas internas, dispostas no corredor de serviço, são pintadas de branco. A externa, pintada de verde (cor 348 M, sistema Pantone), com bandeira de ventilação permanente em tela ondulada artística.	Portas danificadas com fissuras e trincas. Maçanetas com mau funcionamento.		Raspar, lixar a pintura manualmente, emassar (pasta de pó de serra e cola). Pintar novamente com esmalte sintético na cor original. Fazer uma revisão geral e consertar maçanetas e fechaduras.

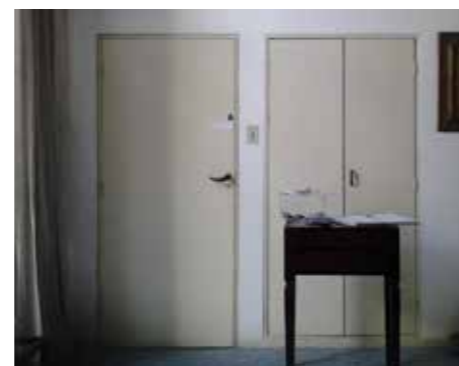
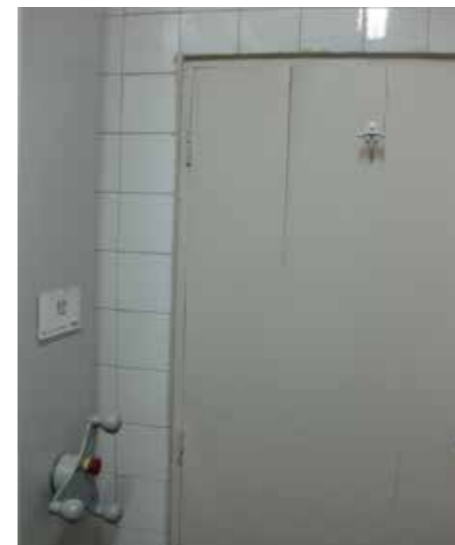
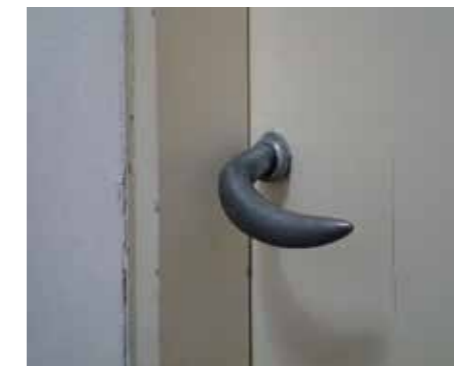
Portas internas de madeira semi-ocas

Batentes maciços em peroba sem guarnições, com detalhe de recorte para ocultar eventuais trincas no reboco da parede. Quina exposta do reboco com cantoneira metálica embutida. Folhas semi-ocas com requadros maciços de madeira e faces de compensado pintados com esmalte sintético. Fechaduras com abertura direta para as chaves sem espelho e maçanetas de bronze fundido com rosetas, design de Lina Bo Bardi.

Portas danificadas com fissuras e trincas. Maçanetas com mau funcionamento.

As fissuras nas portas podem ser decorrentes do ressecamento excessivo do ambiente devido o uso de desumidificador

Raspar, lixar a pintura manualmente, emassar (pasta de pó de serra e cola). Pintar novamente com esmalte sintético na cor original. Algumas portas com as folhas externas rachadas devem ser substituídas por similares disponíveis no mercado. Fazer uma revisão geral e consertar maçanetas e fechaduras. Controlar o desumidificador

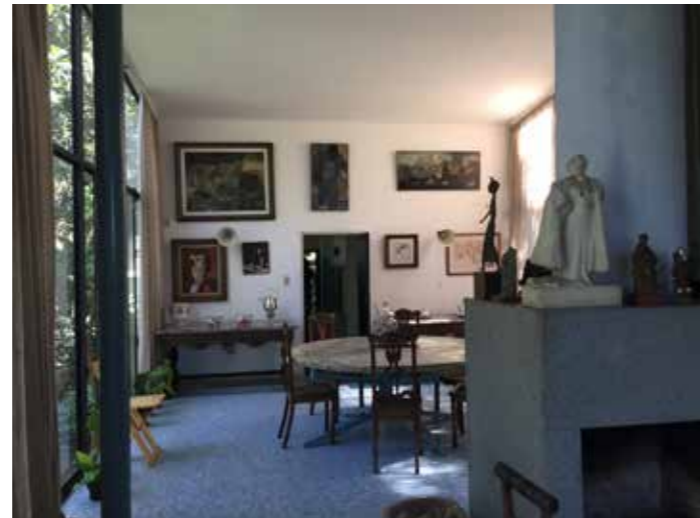
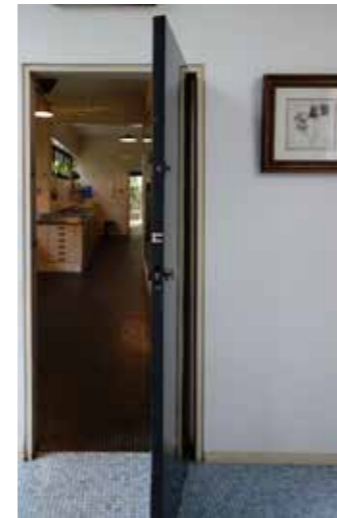
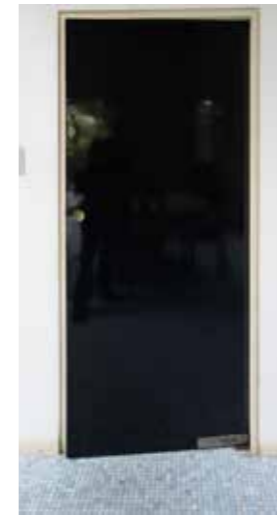
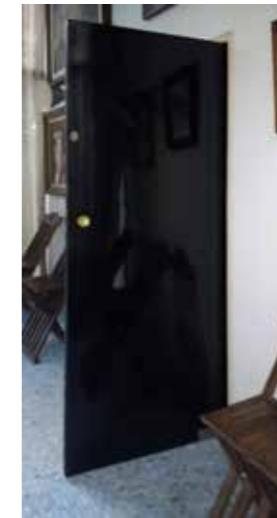
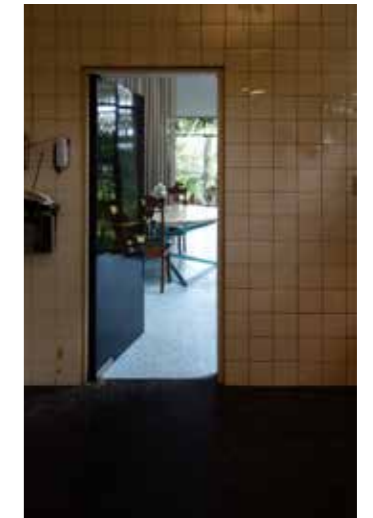
Código	Componente	Descrição	Diagnóstico	Patologia identificada	Orientação
CV.03.05.03	Porta interna de madeira semi-oca, revestida de laminado	Batentes maciços em peroba sem guarnições e folha semi-oca com requadro maciço de madeira, e faces de compensado revestido de laminado melamínico de fórmica preta. Puxador de uso corrente em portas de armários e gavetas e não em portas de passagem. Abertura nos dois sentidos, tipo vai-e-vem.	A porta abre-se apenas no sentido cozinha-sala, não ultrapassando o batente no sentido sala-cozinha.	Deslocamento da dobradiça.	Ajustar a dobradiça e fazer a limpeza regular do laminado.

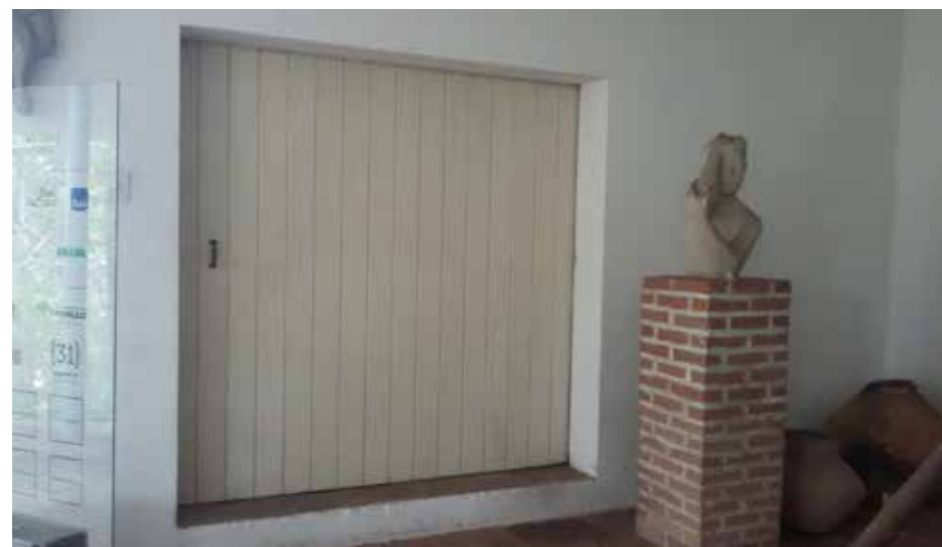
Portas de madeira maciça de correr na área técnica

Porta danificada com fissuras e trincas.

Raspar, lixar a pintura manualmente, massear (pasta de pó de serra e cola). Pintar novamente com esmalte sintético na cor original. Fazer uma revisão geral e consertar maçanetas e fechaduras.

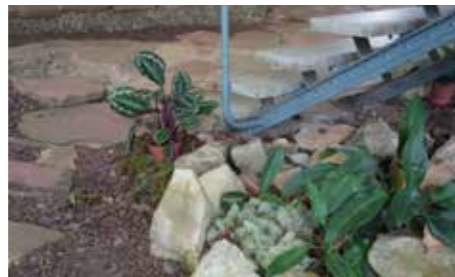
Código	Componente	Descrição	Diagnóstico	Patologia identificada	Orientação
CV.03.06.01	Escada principal	Dois lances de escada em U assimétrico e patamar mirante. Estrutura metálica composta, montada com rebites, apoiada em pilaretes do mesmo perfil sobre fundação especial em sapata de concreto armado. A parte superior está apoiada na viga da laje de piso. Pisos da escada em lajes de granito cinza, sem espelhos, apoiados na estrutura.	Pontos de oxidação esparsos. O levantamento por laser identificou uma flecha de 7 cm no centro da dupla de vigas metálicas do lance maior.		Limpeza, remoção química das partículas oxidadas e lixamento manual da pintura. Pintar novamente com fundo antioxidante e tinta epoxi na cor original. Por enquanto, não mexer na estrutura, mas acompanhar o desenvolvimento da flecha nas vigas maiores, informando o engenheiro especializado, se necessário.

Chegada da escada ao solo

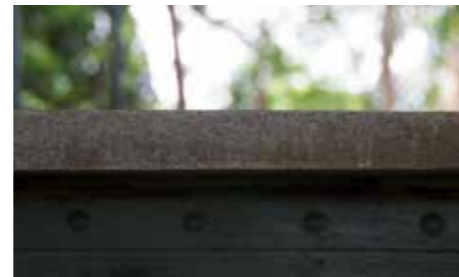
Detalhe dos rebites e placa de granito do patamar

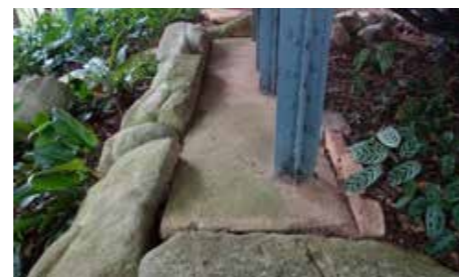
Engaste dos pilaretes estruturais no concreto da sapata

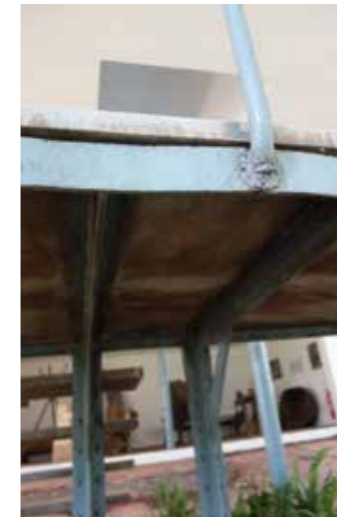
Vista inferior do assentamento do patamar na estrutura

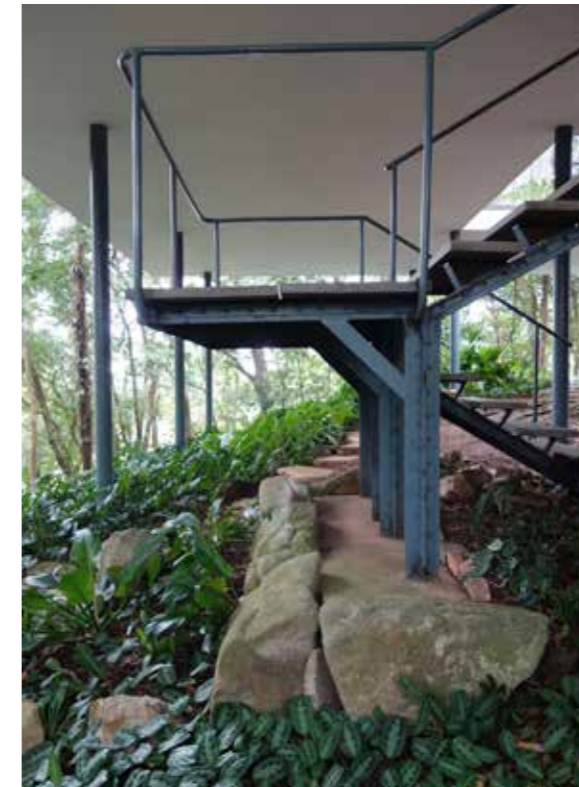
Patamar em granito apoiado na estrutura, com mão francesa
