**Plano de gestão
e conservação**

Casa de Vidro
arquiteta Lina Bo Bardi

São Paulo, 2019

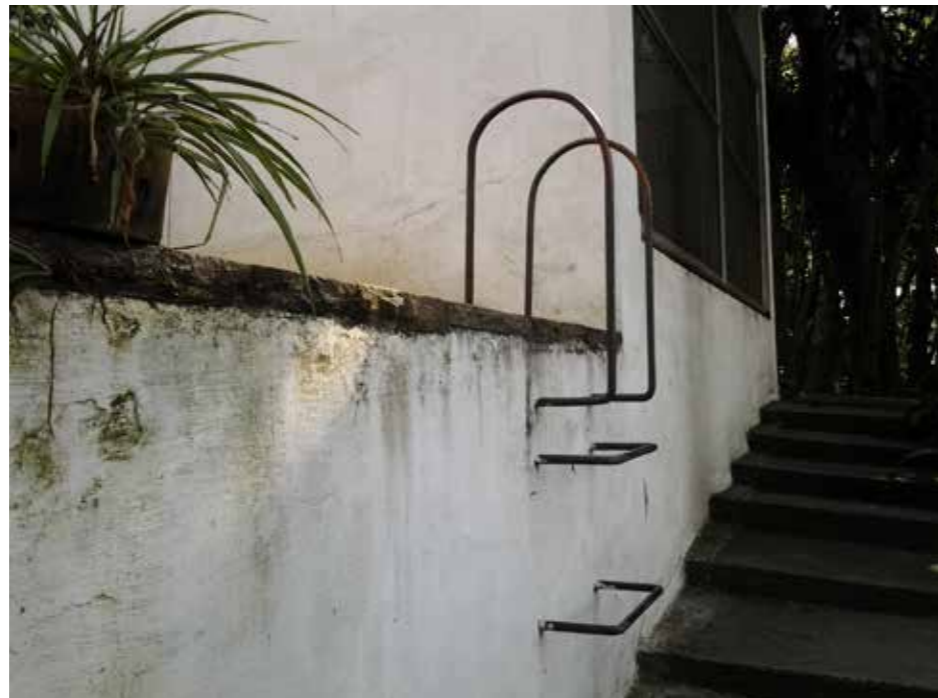
Código	Componente	Descrição	Diagnóstico	Patologia identificada	Orientação
CV.03.06.02	Escadas marinheiro 1 e 2	Escada marinheiro metálica. Os degraus são barras cilíndricas de aço engastados diretamente na alvenaria, sem barra de união entre eles. Alça/corrimão na parte superior com barra metálica idêntica à dos degraus.	Bem conservadas.		Verificar se há oxidação ou deslocamento do engaste na alvenaria. Em caso de oxidação, limpeza, remoção química das partículas oxidadas e lixamento manual da pintura. Pintar novamente com fundo antioxidante e tinta epoxi na cor original. No caso de deslocamento, remover e engastar novamente na alvenaria.

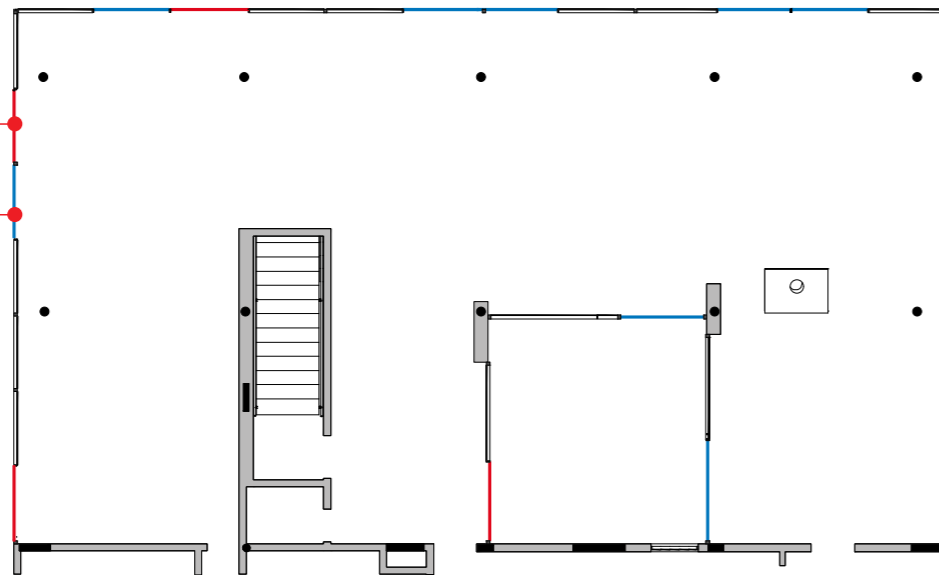
Código	Componente	Descrição	Diagnóstico	Patologia identificada	Orientação
CV.03.07.01	Caixilhos fixos e caixilhos móveis (de correr), com painel de vidro, do piso ao teto.	Esquadrias fixas e de correr, em perfis de aço encaixilhando vidros com 8 mm de espessura, com uso de baguetes metálicos e massa de vidraceiro. Ferragens de rolamentos e acessórios para movimento.	Quebra frequente de vidros desde a construção da casa. A abertura total dos caixilhos, sem parapeito de proteção, oferece risco de queda acidental e compromete a segurança dos usuários. 10 folhas móveis foram fixadas com solda nos montantes, tendo seus carrinhos de movimento retirados.	Dilatação horizontal da laje de cobertura em relação à laje piso causa força de cisalhamento, transmitido ao vidro devido à ausência de elastômero no caixilho e entre o caixilho e as lajes de concreto. Oxidação dos trilhos, caixilho e demais componentes. Expansão do material oxidado correspondente a até dez vezes o seu volume pelo hidróxido de ferro, que contribui para comprimir os vidros. Impacto de galhos das árvores do jardim. Identificados caixilhos com falta do suporte, roldana e outros elementos que impedem o funcionamento e a abertura. Massa do vidro danificada. Os vidros atuais, de 5 mm de espessura, não são os originais, provavelmente importados e lapidados. Em 1962, a Casa Conrado Sorgenicht substituiu todos os vidros, de 8 mm, pouco resistentes a impactos, além de não protegerem dos raios solares. As trocas posteriores utilizaram vidros simples de 8 mm e vidros temperados de 10 mm.	São necessárias duas etapas: substituição dos vidros por modelo laminado, mais resistente, e colocação de elastômero entre o vidro e o caixilho. Caso as quebras continuem, será preciso remover todos os caixilhos e colocar uma lâmina de poliuretano para separar o caixilho da laje de cobertura em concreto armado. Oxidação Limpeza geral dos caixilhos, que deverão ser lixados e pintados com fundo preparador para estruturas metálicas e tinta epoxi. Substituir as partes danificadas e aplicar pastilhas de zinco para "sacrifício", minimizando a corrosão do metal do caixilho propriamente dito. Vidros Substituir por vidro planibel clearlite, composto por duas placas de 4 mm, envolvendo um filme clear PVB sunnery, da fabricante AGC. Além da proteção mecânica, este vidro oferece 91% de transparência e 89% de proteção contra os raios ultravioletas, permitindo abrir as cortinas sem comprometer a integridade do acervo. Prevenção de quedas Instalar limitador de abertura dos caixilhos para, no máximo, 15 cm.

Caixilhos móveis em vermelho

Caixilho móvel fixado na estrutura em azul

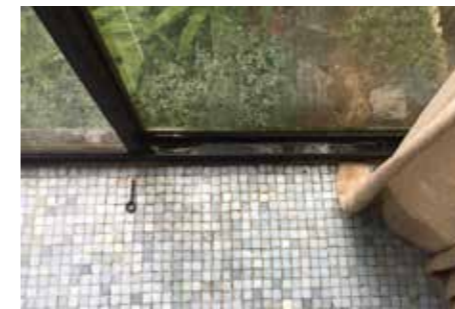
Pino como dispositivo de travamento da abertura.

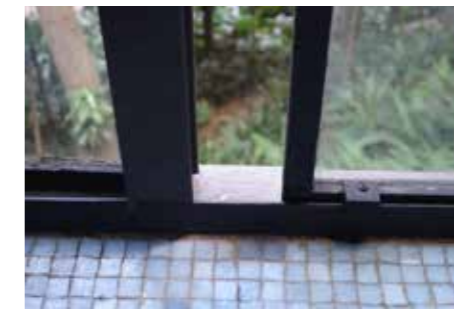
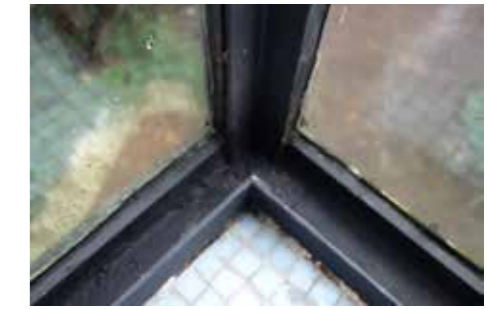
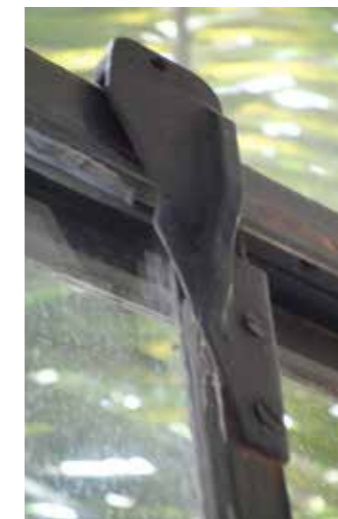
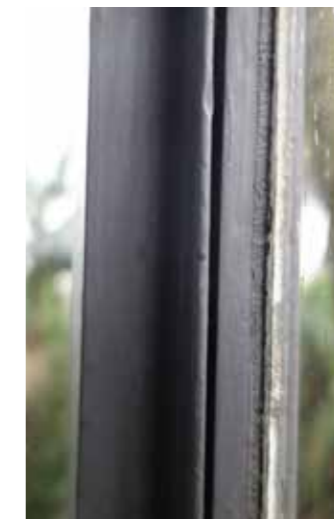
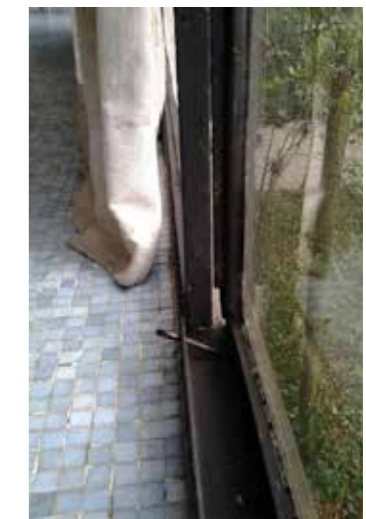
CV.03.07.01

Oxidação
Limpeza geral dos caixilhos, que deverão ser lixados e pintados com fundo preparador para estruturas metálicas e tinta epoxi. Substituir as partes danificadas e aplicar pastilhas de zinco para "sacrifício", minimizando a corrosão do metal do caixilho propriamente dito.

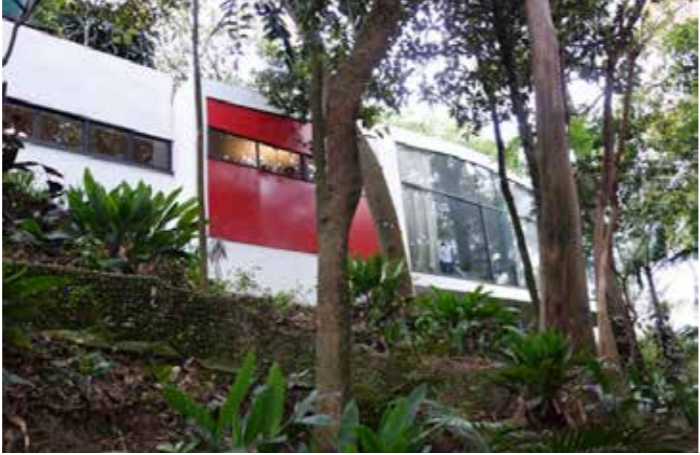
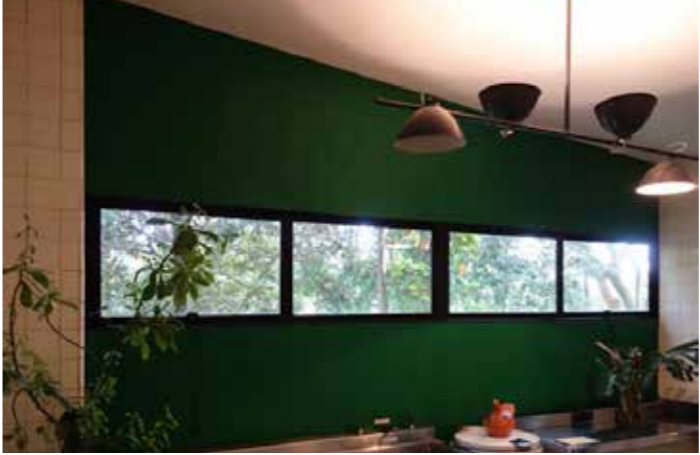
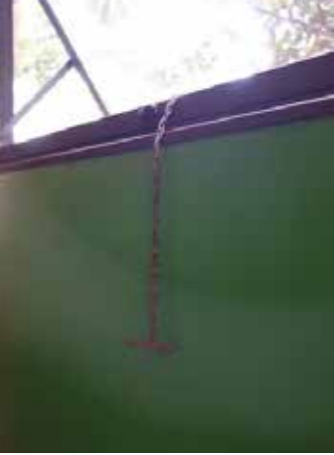
Código	Componente	Descrição	Diagnóstico	Patologia identificada	Orientação	
CV.03.07.02	Painéis mistos de caixilho basculante e vedação em chapa metálica da cozinha	<p>Painéis do piso ao teto constituídos por perfis metálicos, vedados por chapas duplas, por dentro e por fora, com isolamento interno em lã de vidro. As chapas de vedação são pintadas na cor vermelha (cor 200 M, sistema Pantone) na face externa e verde (cor 348 M, sistema Pantone) na face interna.</p> <p>Janelas de aço da cozinha em perfis cadeirinha requadrando vidros, bácia assimétrica acionada por corrente, batentes perfilados.</p>	Bom estado de conservação em geral com oxidação pontual nas folhas e batentes. Massa do vidro danificada.		Limpeza, remoção química das partículas oxidadas e lixamento manual da pintura. Pintar novamente com fundo antioxidante e tinta epoxi na cor original.

<p>Vista externa das janelas da cozinha e da sala</p>

<p>Caixilho painel misto cozinha, interior</p>

<p>Painel misto cozinha interior. Puxador do basculante</p>

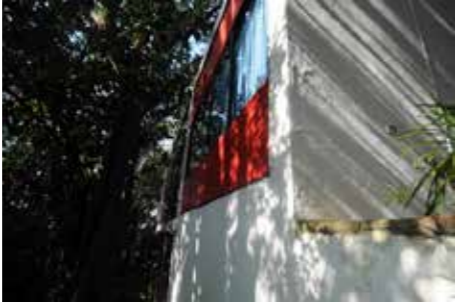
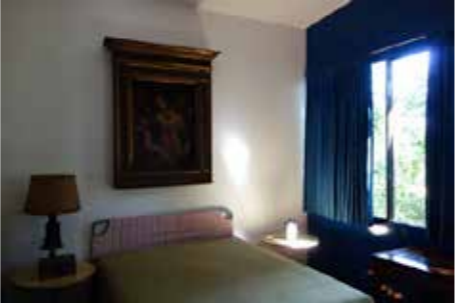
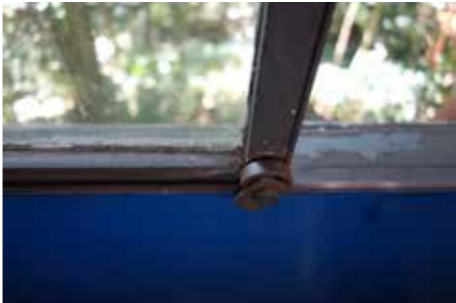
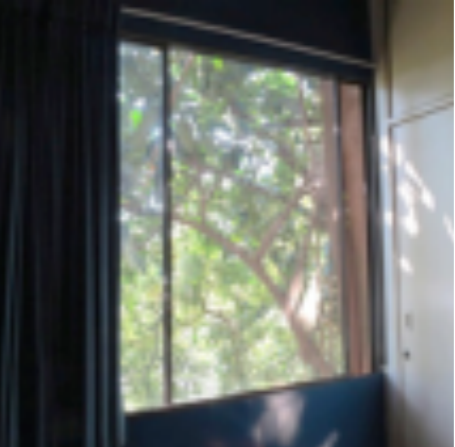
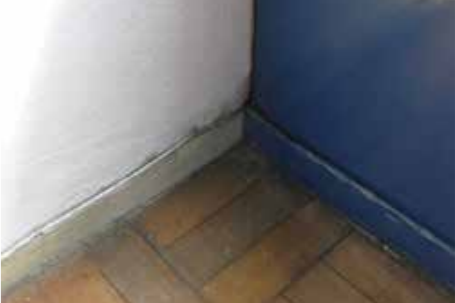
CV.03.07.03	Painéis mistos de caixilho de correr e vedação em chapa metálica do quarto do casal	<p>Painéis do piso ao teto constituídos por perfis metálicos, vedados por chapas duplas, por dentro e por fora, com isolamento interno em lã de vidro. As chapas de vedação são pintadas na cor vermelha (cor 200 M, sistema Pantone) na face externa e azul (2945 M, sistema Pantone) na face interna. Os montantes estruturam caixilhos de correr com rodízios abaixo da folha.</p>	Bom estado de conservação em geral com oxidação pontual nas folhas e batentes. Massa do vidro danificada. Caixilho oxidado com mau funcionamento.		Limpeza, remoção química das partículas oxidadas e lixamento manual da pintura. Pintar novamente com fundo antioxidante e tinta epoxi na cor original.

<p>Canto de encontro do piso de taco, painel metálico e parede de alvenaria. Início de oxidação.</p>

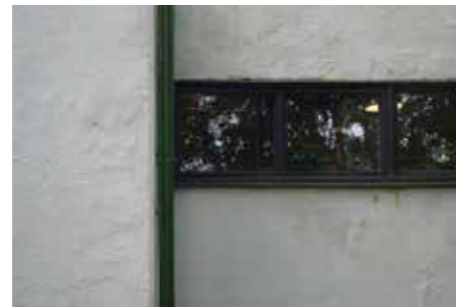
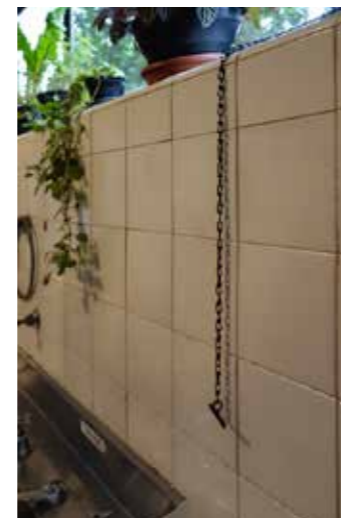
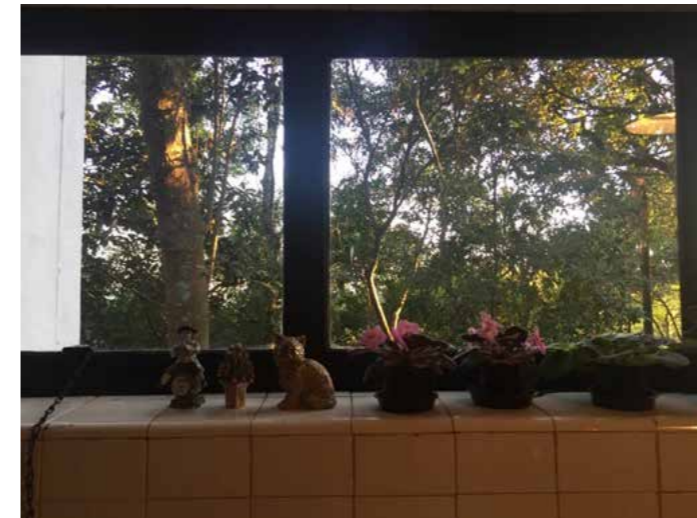
Basculantes cozinha interior

Código	Componente	Descrição	Diagnóstico	Patologia identificada	Orientação
CV.03.07.04	Caixilhos basculantes da cozinha	Janelas de aço da cozinha em perfis cadeirinha requadrandos vidros, balsa assimétrica acionada por corrente, batentes perfilados fixados na alvenaria revestida com azulejos.	Bom estado de conservação em geral com oxidação pontual nas folhas e batentes. Massa do vidro danificada.		Limpeza, remoção química das partículas oxidadas e lixamento manual da pintura. Pintar novamente com fundo antioxidante e tinta epoxi na cor original.

Basculantes cozinha exterior
Basculantes cozinha puxador

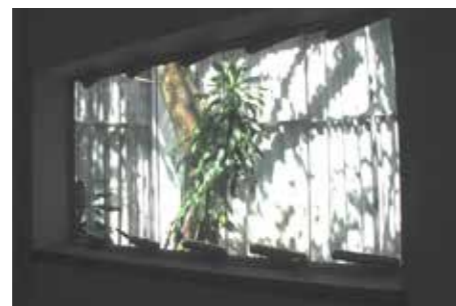
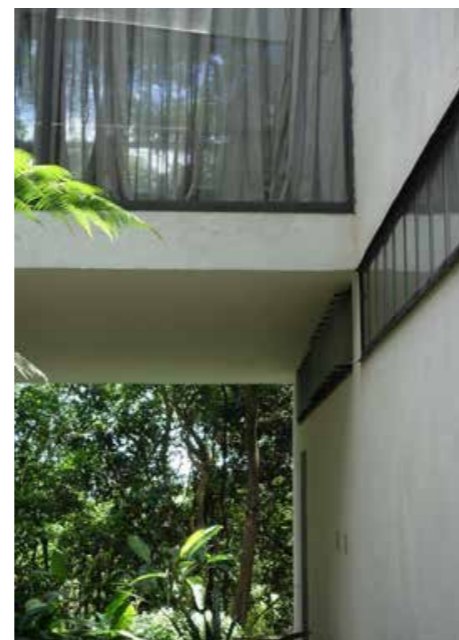
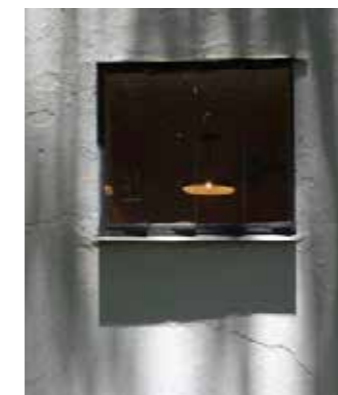
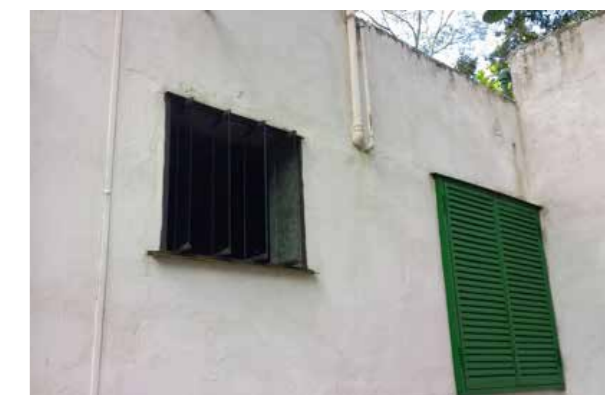
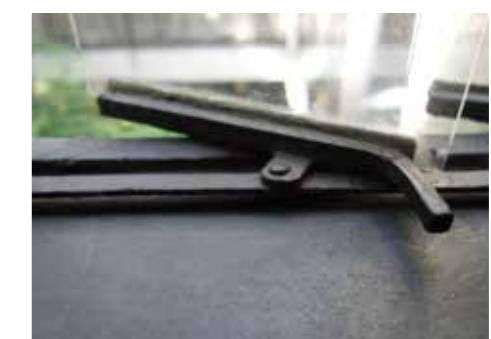
Caixilhos basculantes dos banheiros, corredor e área técnica	Vidros verticais sem requadro, estruturados por perfis em U nas faces horizontais, com movimento pivotante acionado por alavanca na haste inferior.	Caixilhos oxidados, com mau funcionamento.	Limpeza, remoção química das partículas oxidadas e lixamento manual da pintura. Pintar novamente com fundo antioxidante e tinta epoxi na cor original. Recuperação do movimento dos pivôs.
--	---	--	--

Basculantes área técnica

Basculantes banheiros serviço

Basculantes banheiro social

Basculantes do corredor. Detalhe do mecanismo de abertura e fixação do vidro

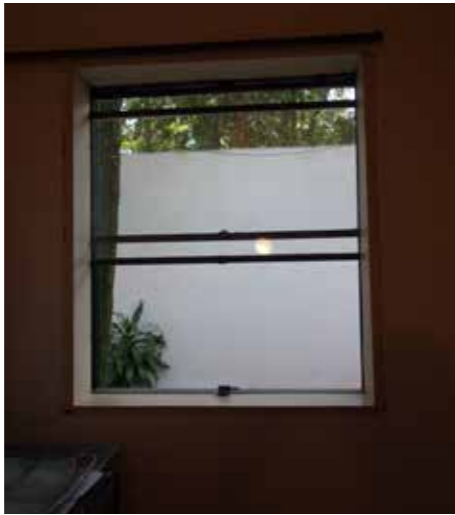
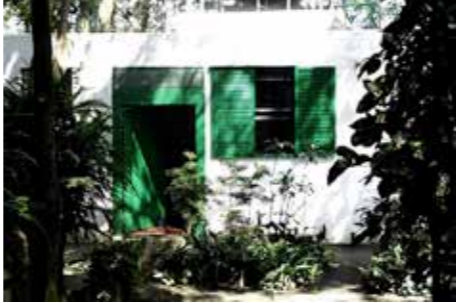
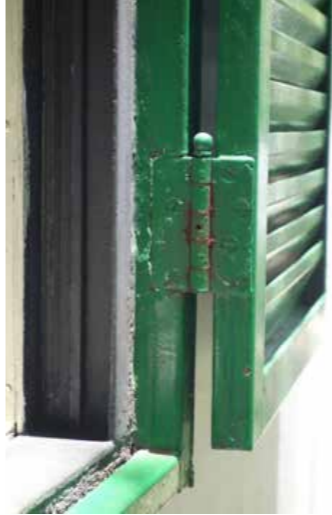
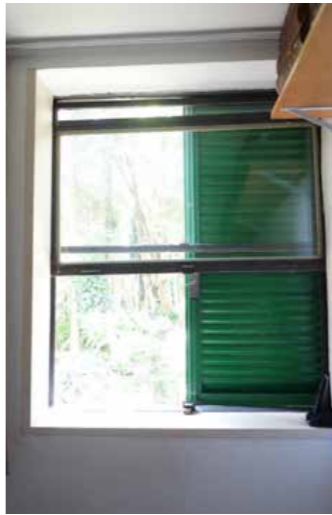
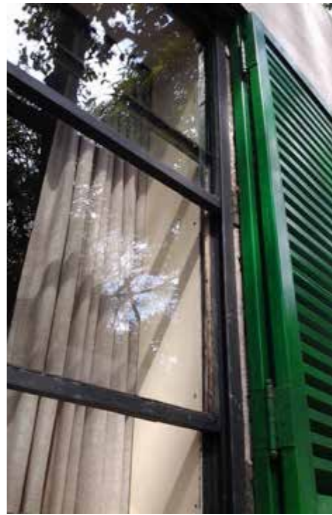
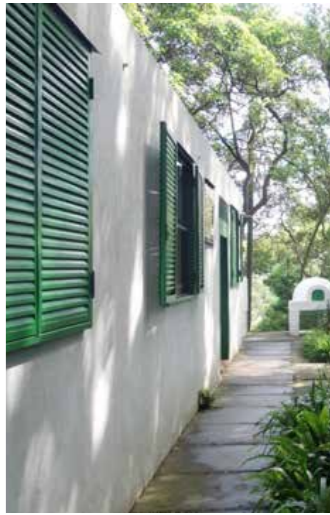
Código	Componente	Descrição	Diagnóstico	Patologia identificada	Orientação
CV.03.07.06	Caixilho de guilhotina com contrapeso e folhas de abrir veneziana	Perfis metálicos em L, requadro vidros com folha móvel com contrapeso interligado por cabo de aço e roldanas, e folha fixa na parte de cima. Batentes em perfis "U" nas laterais (trilhos da guilhotina) e superior, e em U invertido para baixo no peitoril. Folhas de abrir em requadro de perfis cadeirinha e paletas venezianas em chapa dobrada.	Bom estado de conservação no geral com oxidação pontual nas folhas e batentes. Guilhotinas e contrapesos também em bom estado.		Limpeza, remoção química das partículas oxidadas e lixamento manual da pintura. Pintar novamente com fundo antioxidante e tinta epoxi na cor original.

<p>Vista interna do caixilho dos dormitórios</p> <p>Fundos. Vista. Caixilhos com veneziana e porta de madeira maciça.</p>

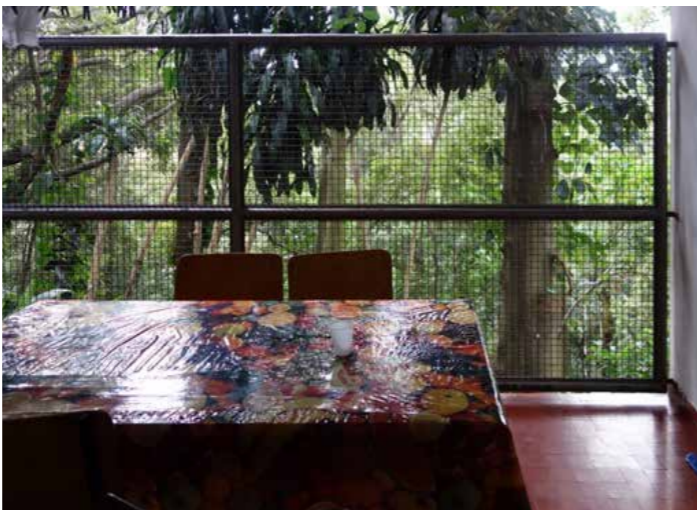
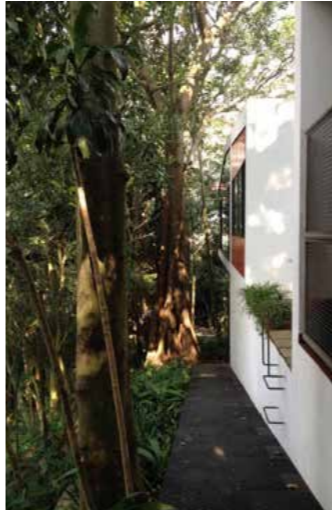
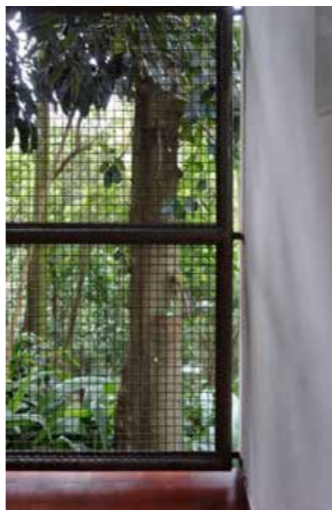
<p>Componente: Alambrado de fechamento da área de serviço.</p>

CV.03.07.07	Alambrado de fechamento da área de serviço	Requadro em tubos e face em tela metálica ondulada artística, com malha de 4 x 4 mm e fio 14 pintado em tinta aluminizada.	Pouca oxidação da tela metálica e desprendimento da pintura em tinta aluminizada.		Limpeza química e lixamento manual da pintura, aplicação de fundo (primer) anticorrosivo. Pintar novamente com tinta aluminizada.

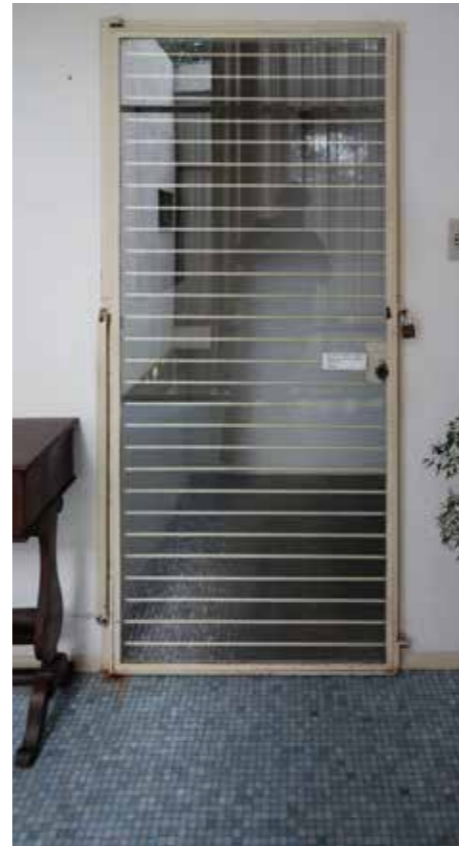
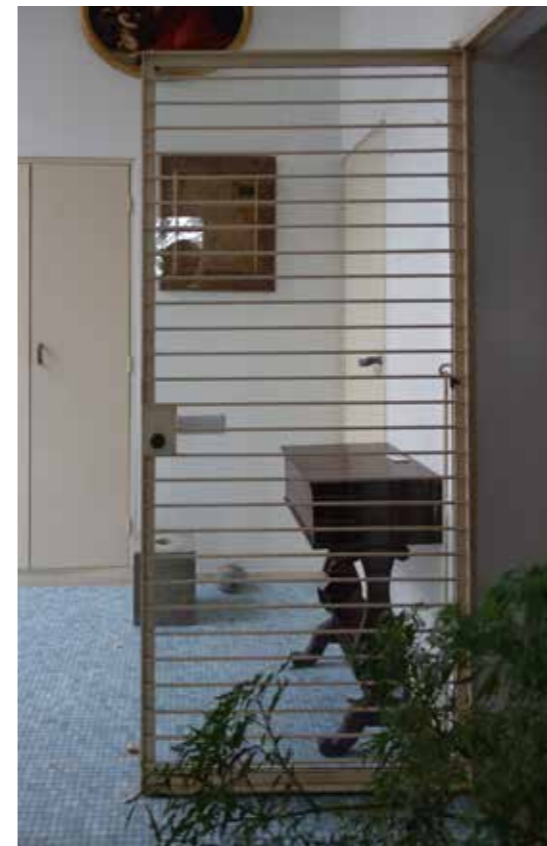
Código	Componente	Descrição	Diagnóstico	Patologia identificada	Orientação
CV.03.07.08	Caixilho porta metálica da entrada principal.	Porta com perfil em L, requadro vidro e barras de aço na horizontal por dentro, sem puxador nem maçaneta, as ferragens consistem de fechadura simples com cadeado e dobradiças.	Bom estado de conservação em geral com oxidação pontual nas folhas e batentes.		Limpeza, remoção química das partículas oxidadas e lixamento manual da pintura. Pintar novamente com fundo antioxidante e tinta epoxi na cor original.

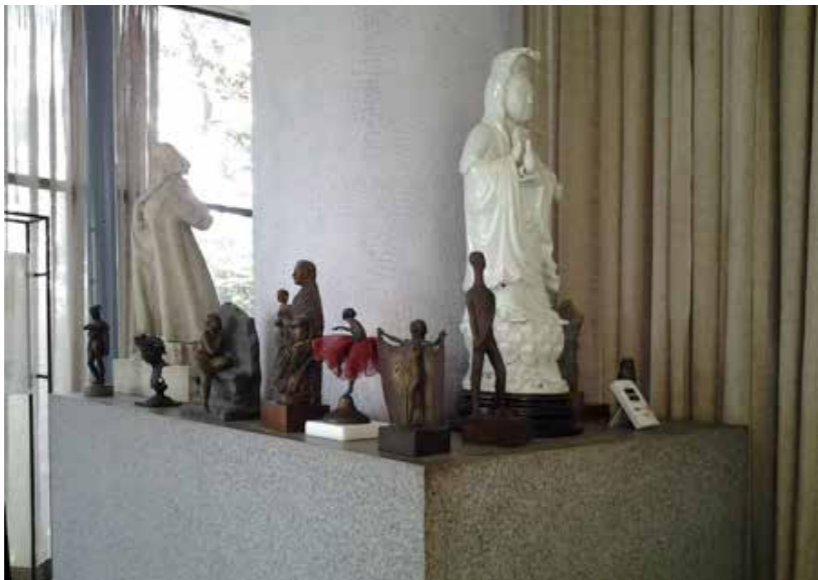
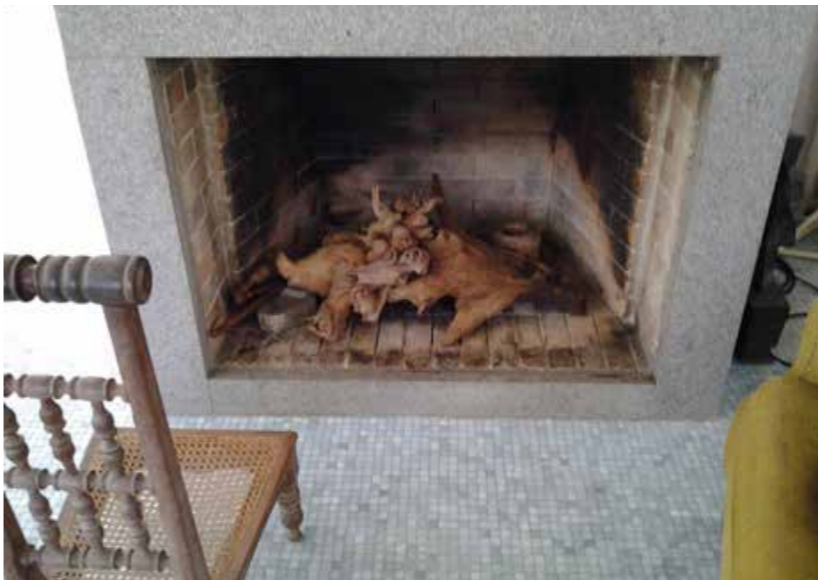
Código	Componente	Descrição	Diagnóstico	Patologia identificada	Orientação
CV.03.09.01	Lareira e chaminé (interna)	Caixa da lareira construída em alvenaria de tijolos, revestida por fora com granito e por dentro com tijolos refratários. Chaminé revestida com argamassa, pintura com cal manchada intencionalmente, como um afresco.	Nenhuma patologia identificada		Limpeza regular.

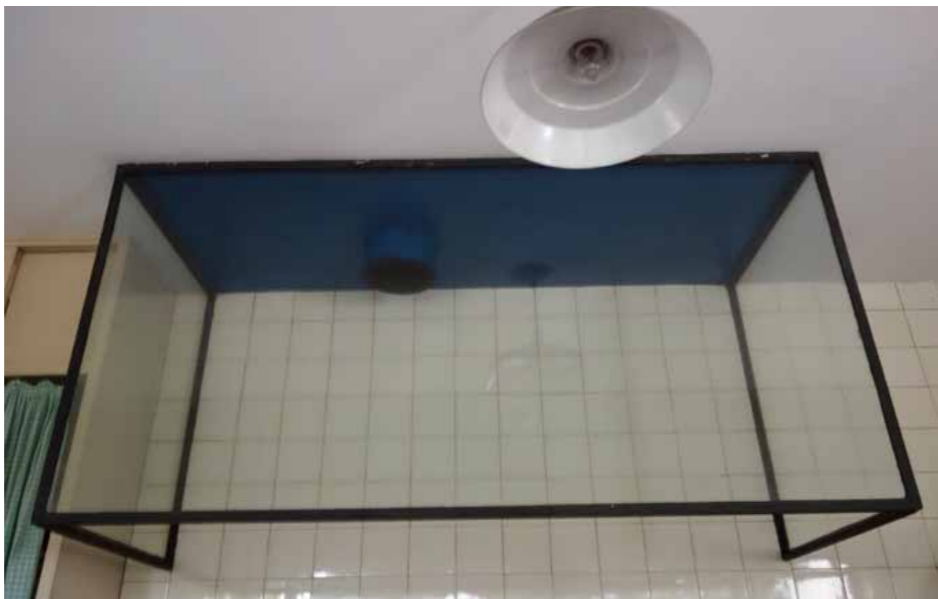
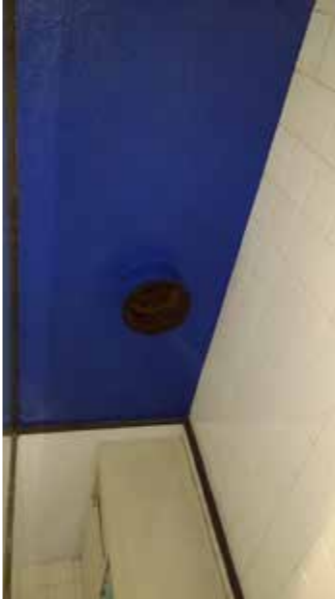
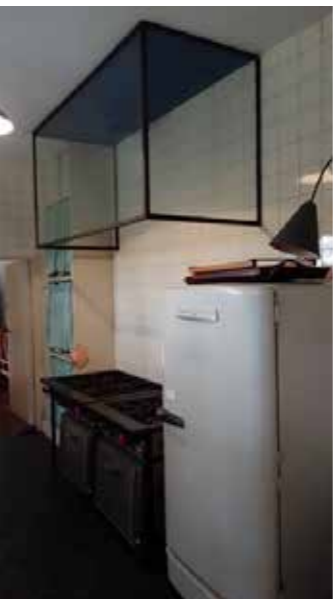
CV.03.09.02	Coifa da cozinha	Caixilhos com vidros formam as três faces de um paralelepípedo.	Nenhuma patologia identificada.		Limpeza regular.

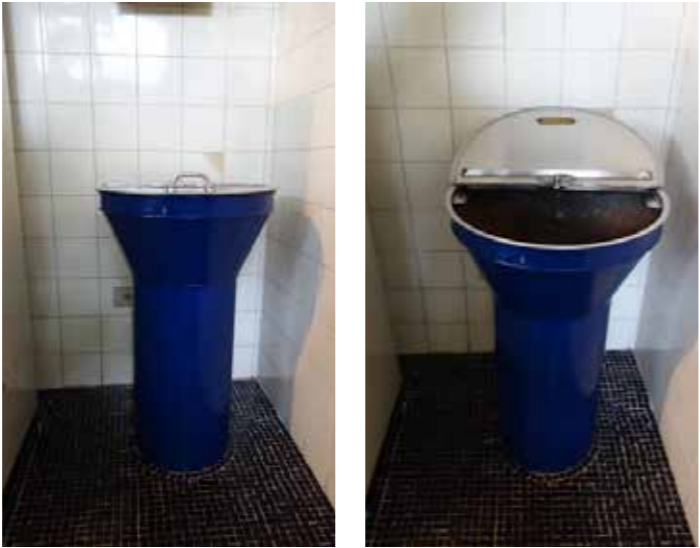
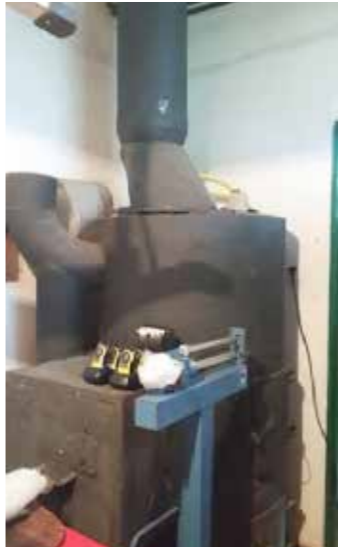
Código	Componente	Descrição	Diagnóstico	Patologia identificada	Orientação
CV.03.09.03	Duto de lixo da cozinha	Duto cilíndrico metálico que atravessa a laje piso para despejar o lixo em um recipiente na área técnica do pavimento inferior, dotado de sistema de incineração. Tampa metálica móvel com dobradiça.	Nenhuma patologia identificada		Limpeza regular.

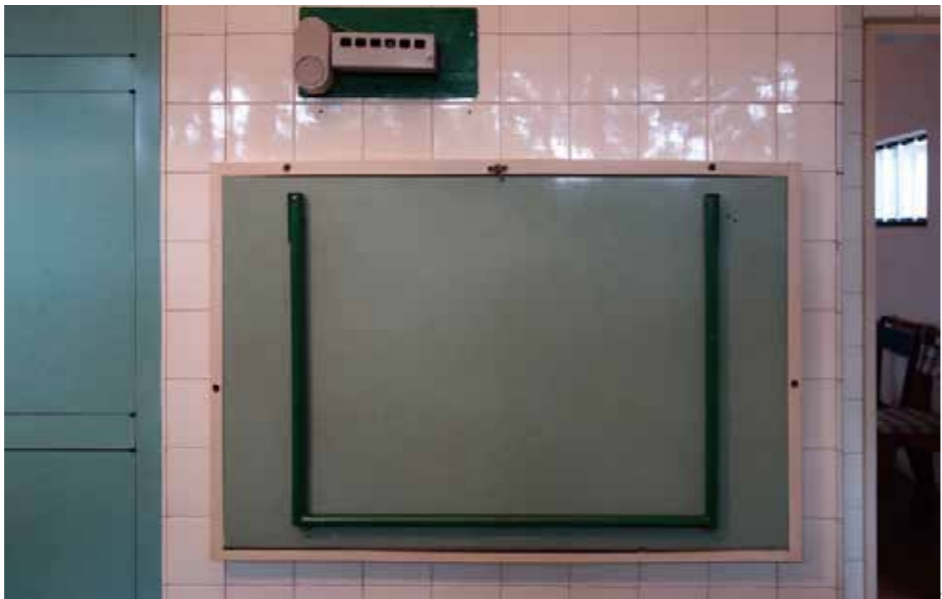
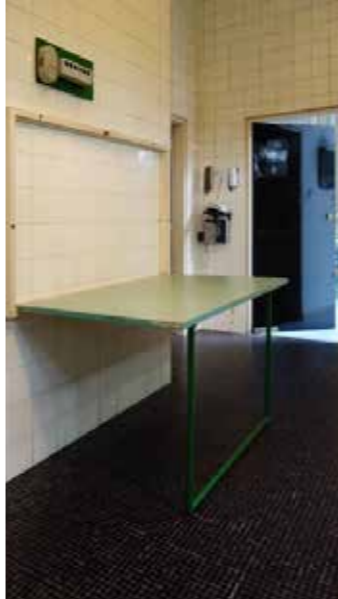
CV.03.09.04	Mesa dobrável da copa	Mesa de compensado de madeira revestido com fórmica verde, com sutil padrão quadriculado. Está instalada na vertical, dentro de um requadro na parede feito com o mesmo material, mas na cor branca, articulada por duas dobradiças que permitem a abertura até a posição horizontal. Um pé dobrável em tubo metálico pintado de verde-escuro estabiliza a mesa quando está aberta.	O sistema funciona bem. As bordas laterais da placa que constituem a mesa estão danificadas, provavelmente por cupins, eliminados na manutenção de 2007-2008.	Os danos laterais não impedem o funcionamento do sistema, mas podem ser corrigidos com novo revestimento.

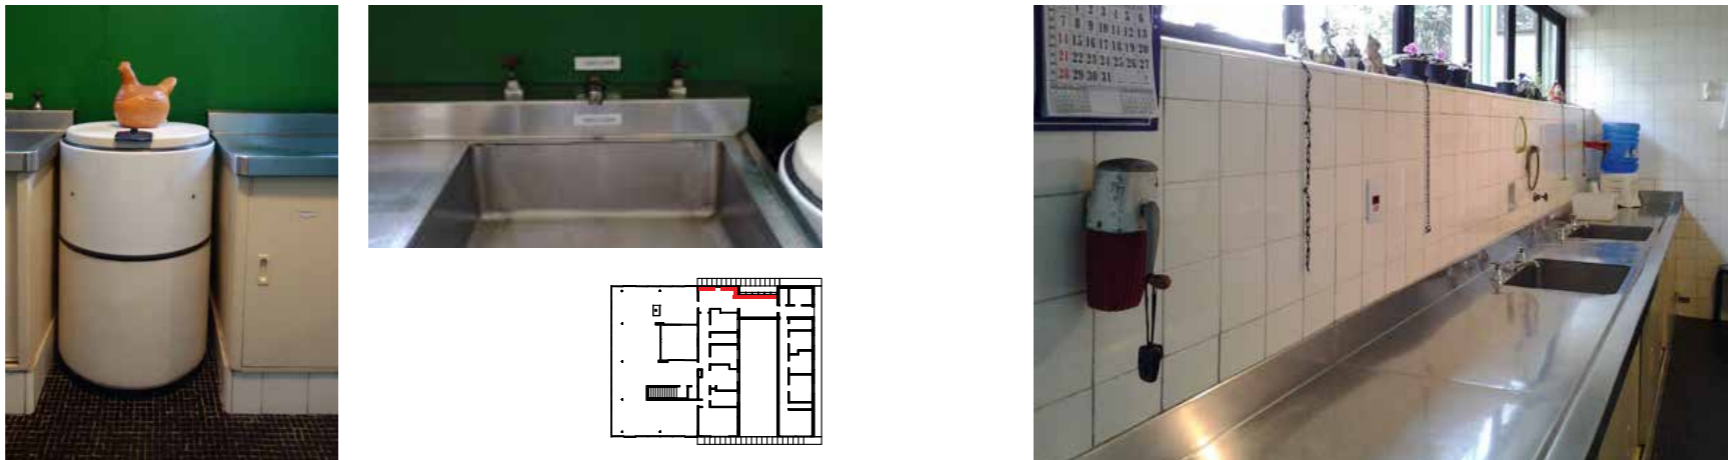
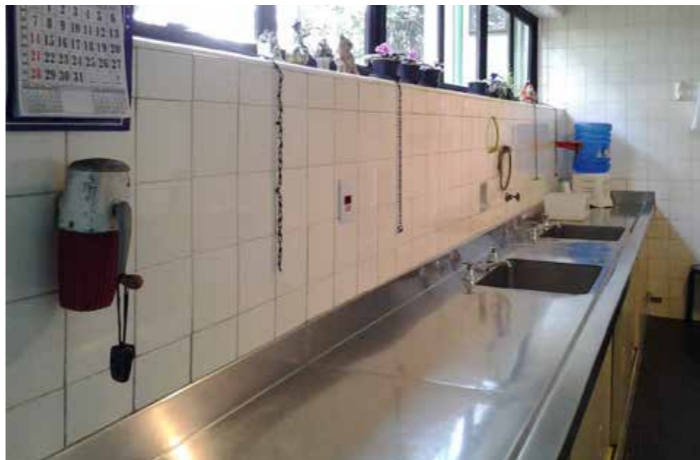
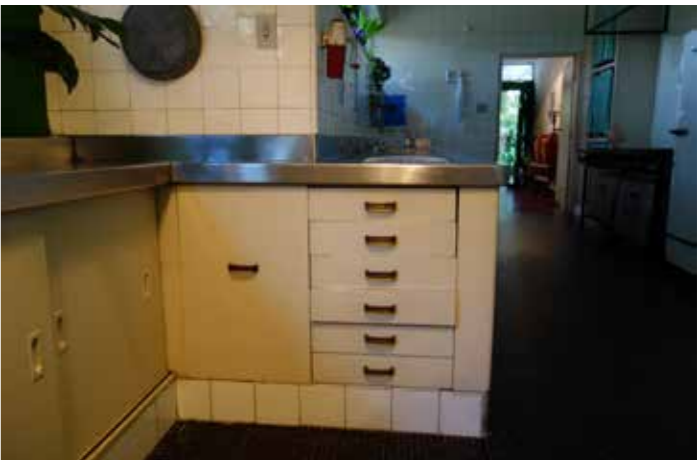
Código	Componente	Descrição	Diagnóstico	Patologia identificada	Orientação
CV.03.09.05	Armário de bancada da copa e cozinha	Armários baixos da cozinha, com gaveteiro e gabinetes com portas de correr e prateleiras em compensado de madeira pintado com esmalte sintético. Bancada e pias em aço inoxidável na parte superior.	Nenhuma patologia importante verificada, puxadores originais.		Limpeza regular, pintar quando necessário.

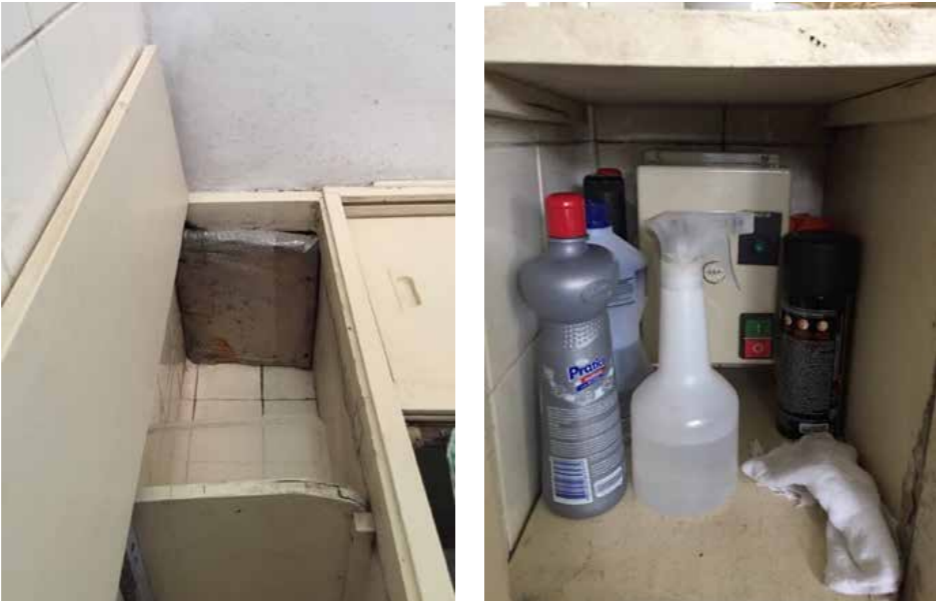
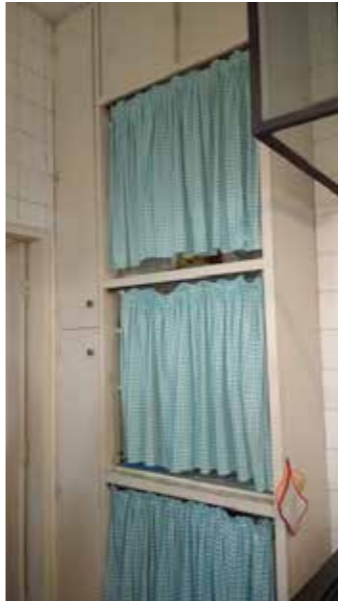
CV.03.09.06	Armário de canto na cozinha	Compensado de madeira pintado com esmalte sintético, fechamento em cortina.	O armário está situado sob a abertura da antiga chaminé, que apresenta infiltração e invasão de raízes da vegetação da laje jardim. Fechamento móvel da abertura com placa de isopor coberta com plástico.		Após corrigir a parte superior da abertura da antiga chaminé, instalar fechamento com caixilho e placa metálica tratada com fundo antioxidante e tinta epoxi.

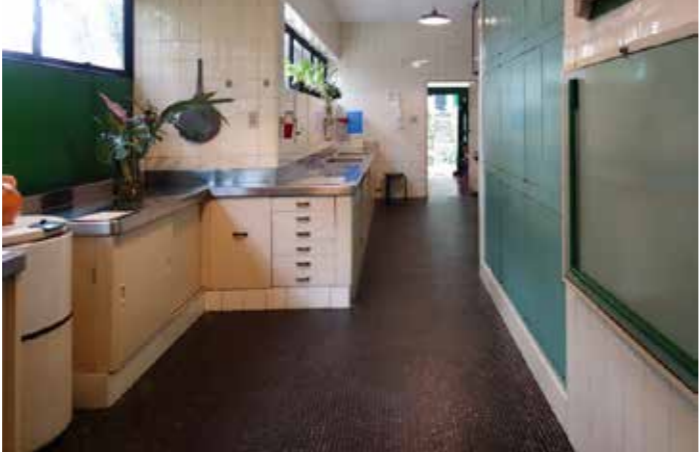
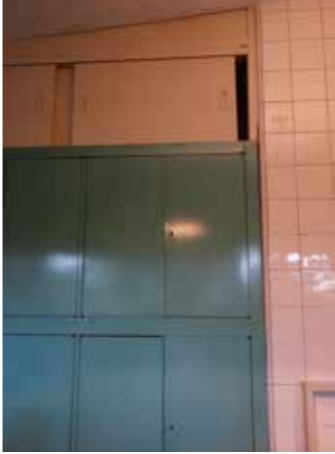
Código	Componente	Descrição	Diagnóstico	Patologia identificada	Orientação
CV.03.09.07	Armários de parede da copa e cozinha	As portas de aglomerado de madeira, requadrada e revestida com fórmica verde, têm sutil padrão quadriculado. As portas originais de vidro foram trocadas na década de 1980. As portas de compensado interno com revestimento em fórmica foram trocadas em 2007.	As portas estão envelhecidas, mas não têm nenhuma patologia importante, assim como não se verificou qualquer problema na parte interna dos armários. Recomenda-se substituir as portas atuais por portas de vidro, conforme as imagens dos armários originais. Guardar as portas removidas, pois laminado melamínico com esse padrão e cor não existe mais, ou manter a faixa inferior como registro do período.

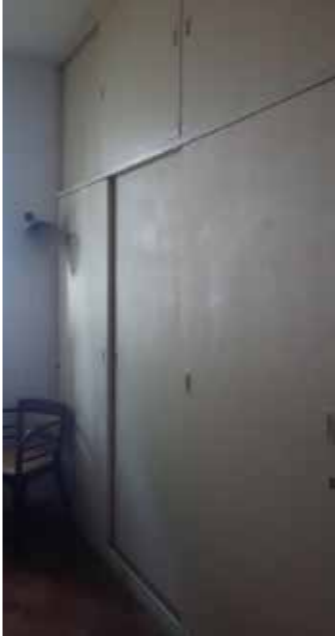
CV.03.09.08	Guarda-roupas nos quartos	Portas de compensado de madeira e madeira maciça, pintadas com esmalte sintético branco.	Bem conservados, sem danos aparentes.		Limpeza regular.

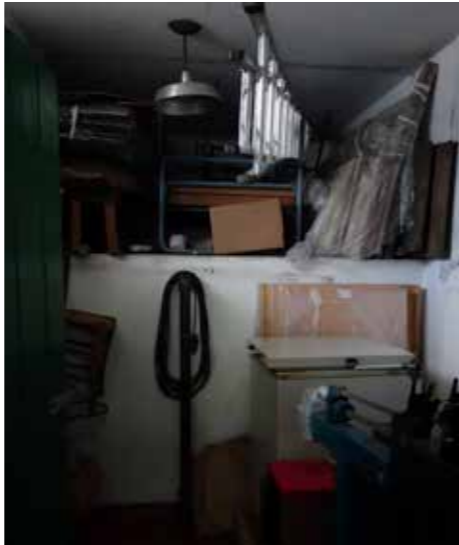
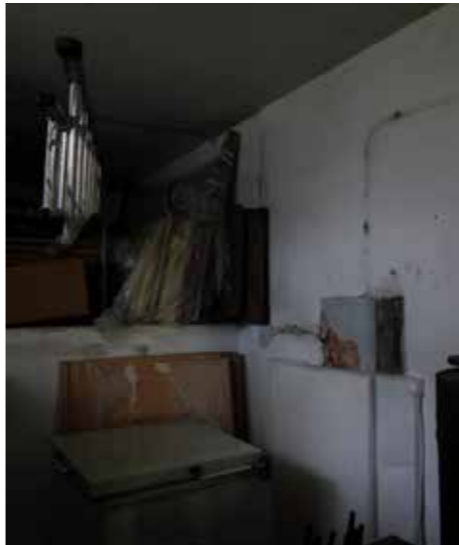
Código	Componente	Descrição	Diagnóstico	Patologia identificada	Orientação
CV.04.01	Sistema água fria e água quente sob pressão (desativado).	Originalmente, o sistema hidráulico da casa foi construído a partir da instalação de caixa d'água e boiler situados na área técnica, no andar inferior. Funcionava por meio de bomba elétrica, que mantinha a água com pressão na tubulação do andar superior.	O sistema foi desativado na década de 1970 devido ao seu mau funcionamento. As instalações originais estão preservadas na área técnica e no interior das paredes.		Manter como está, verificando eventuais pontos de umidade e infiltração.

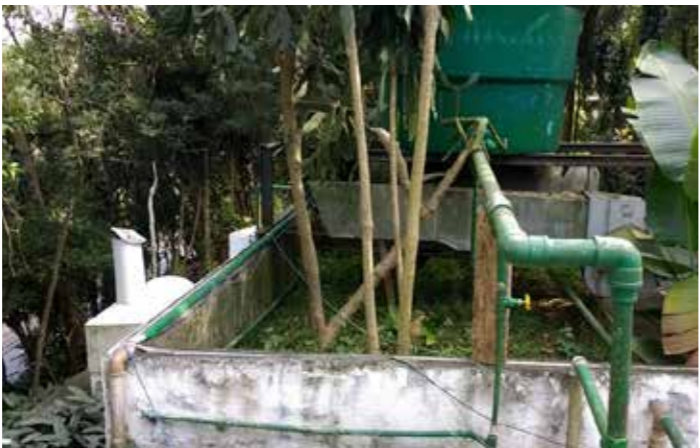
Caixa d'água sobre a laje jardim da cozinha

Caixa d'água no piso técnico (desativada)	
CV.04.02	Sistema água fria e água quente por gravidade.	Implantado na década de 1970 para substituir o original, que apresentava mau funcionamento, está colocado sobre a laje jardim da cozinha, apoiado em estrutura de perfis de aço. A primeira caixa d'água, de argamassa armada, ruiu em 1989 e foi substituída pela atual, de PVC. O boiler está associado ao sistema. Para transportar a água até os pontos de consumo, fez-se uma nova rede de encanamentos, dispostos externamente às paredes e internamente às platibandas e calhas.	O conjunto de caixa d'água e instalações aparentes impacta a estética da casa, alterando seu perfil. A tubulação na parte interna das platibandas afeta a vazão das calhas.		Projetar nova rede hidráulica, posicionando a caixa d'água em torre na parte posterior do jardim, mais elevada. Este reservatório deverá alimentar a residência principal e todos os anexos (casa do caseiro, estúdio e garagem), e eliminar as caixas existentes. É necessário que o dimensionamento desse reservatório assegure o sistema de combate a incêndios em toda a área do jardim.

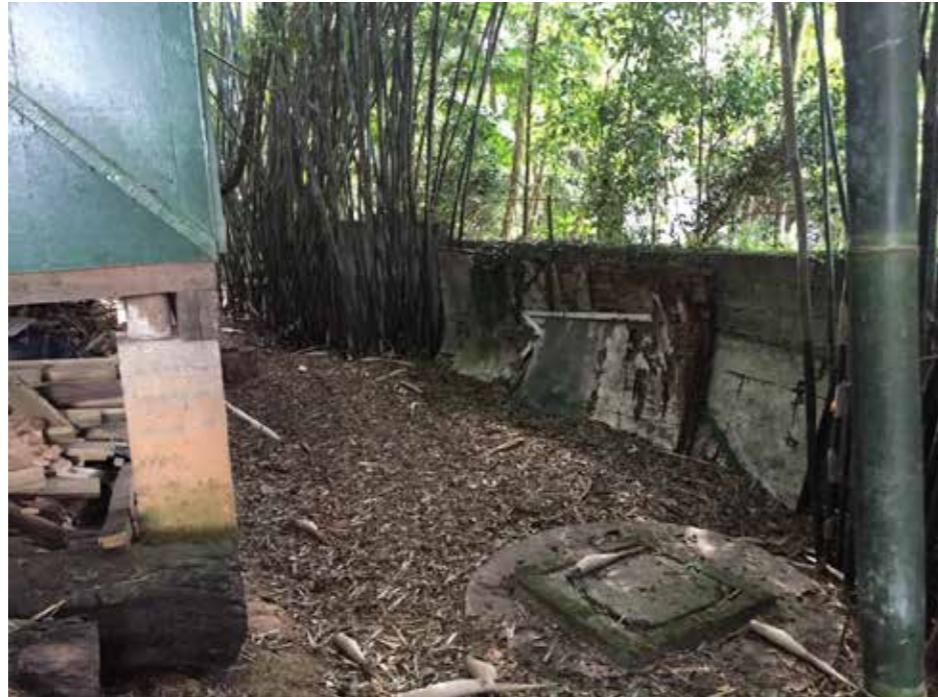
Código	Componente	Descrição	Diagnóstico	Patologia identificada	Orientação
CV.04.03	Fossa séptica	Devido à ausência de rede de esgoto no loteamento, a rede de esgoto doméstico esta ligada à fossa séptica, situada na parte mais baixa do terreno, ao lado do atual estúdio.	As características da fossa representam risco de acidentes.		Manter a cobertura íntegra e fechada, e mostrar aos funcionários sua localização, alertando-os para riscos de acidentes.

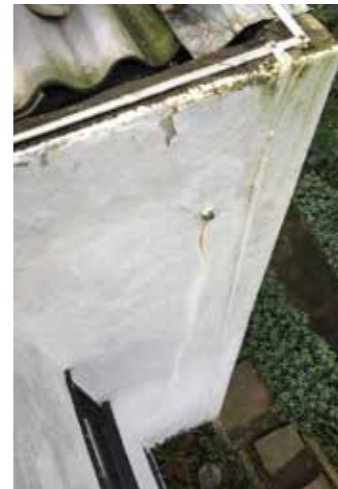
Código	Componente	Descrição	Diagnóstico	Patologia identificada	Orientação
CV.05.01	SPDA – Sistema de Proteção contra Descargas Atmosféricas.	Sistema de proteção em malha, do tipo gaiola de Faraday, instalado sobre os rufos nas vigas platibandas, o aterramento desce pelas paredes.	Bem conservado, deverá ser removido e reinstalado no caso de substituição dos rufos. Verificar se permite instalar sistema de cabos para a fixação de EPI – Equipamento de Proteção Individual – nas platibandas, necessário à segurança durante a limpeza do telhado e das calhas.

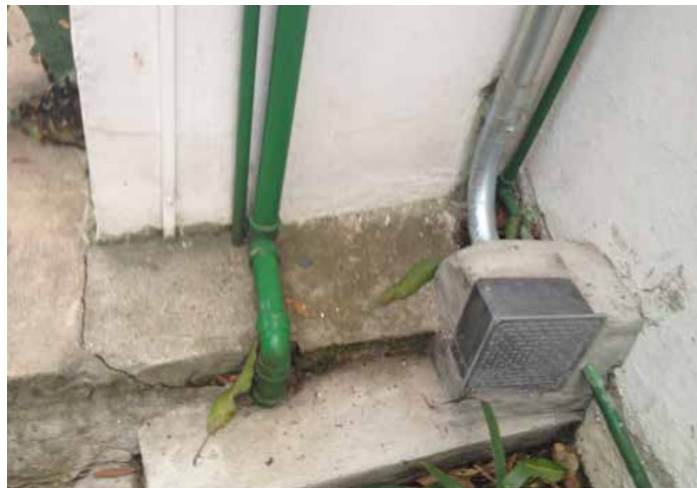
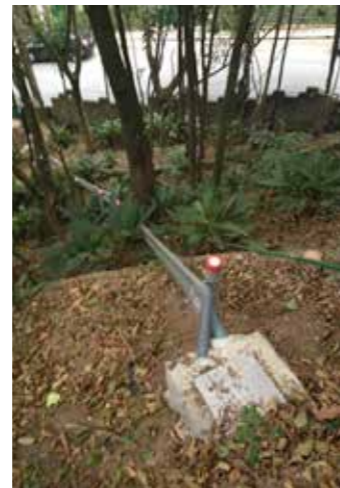
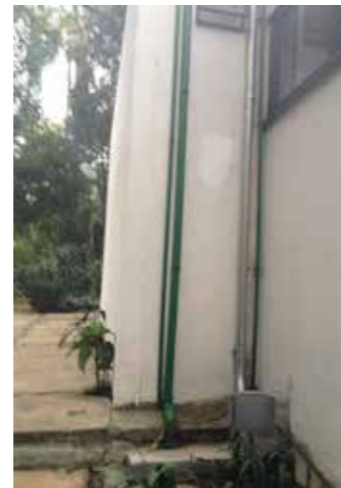
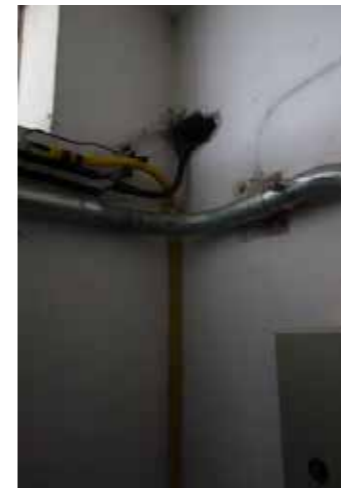
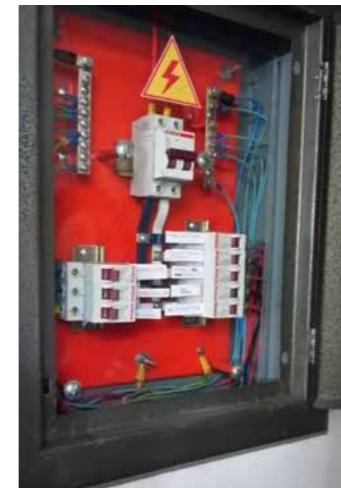
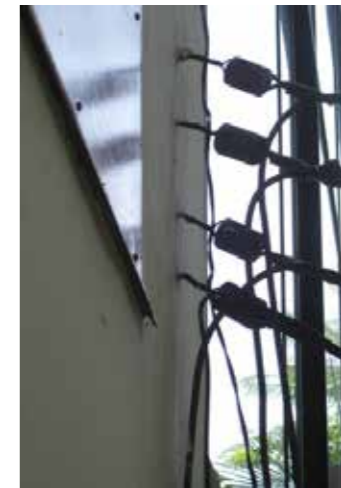
CV.05.02	Tubos e quadros da instalação elétrica 2013	Renovação das instalações elétricas (2013) gerou novas instalações com tubos externos e quadros.	Instalação recente, em bom estado de conservação.		
----------	---	--	---	--	--

Novo sistema de tubos aéreos e externos, com elétrica, telefonia e rede lógica.

Fotos do Sistema de fiação existente antes da sua substituição em 2013 pelos tubos externos

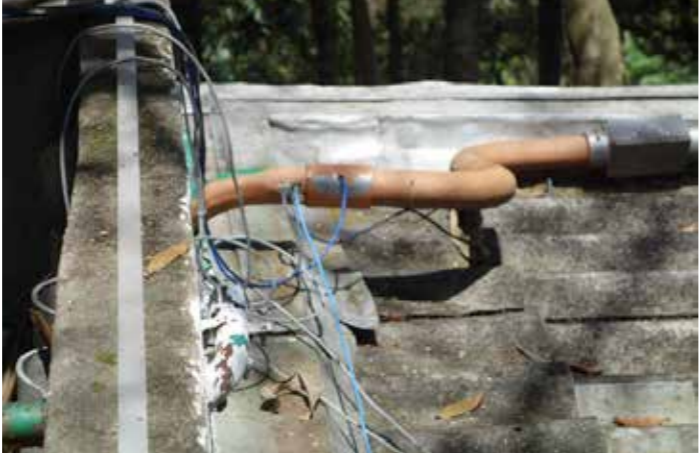
Código	Componente	Descrição	Diagnóstico	Patologia identificada	Orientação
CV.05.03	Cabos fora de tubos na cobertura.	Cabos de rede lógica e de telefonia estão dispostos sobre alguns locais do telhado. Há fios elétricos desativados na platibanda do teto jardim da cozinha.	Os cabos e fios dificultam a limpeza das telhas.		Remover os fios desativados e instalar a rede lógica e de telefonia em dutos específicos.

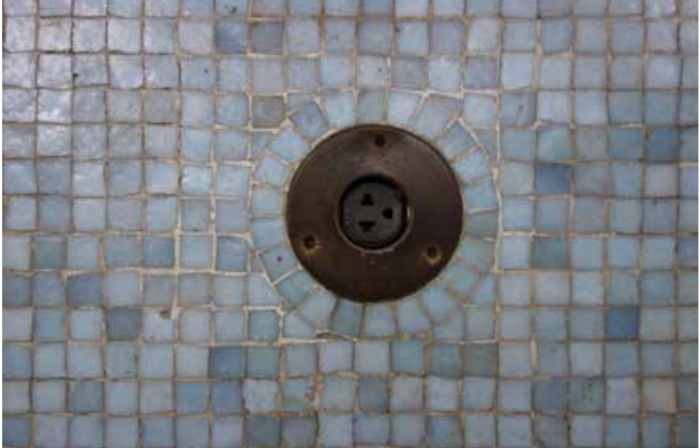
Tomada elétrica embutida no piso da sala

Cabos de telenone e rede lógica na cobertura			
CV.05.04	Tomadas elétrica de piso	Tomadas elétricas de piso inseridas em peças cilíndricas de bronze embutidas no piso da sala, revestido com vidrotil.	A placa de cobertura e proteção foi removida, expondo as tomadas a acidentes. As fiações e tomadas elétricas foram substituídas na manutenção de 2011-2012		Recuperar as tampas e reinstalá-las.
