**Plano de gestão
e conservação**

Casa de Vidro
arquiteta Lina Bo Bardi

São Paulo, 2019

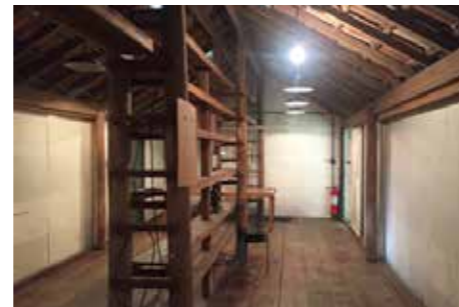
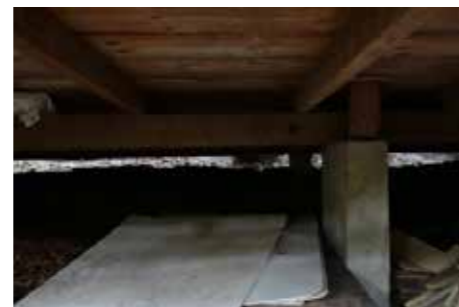
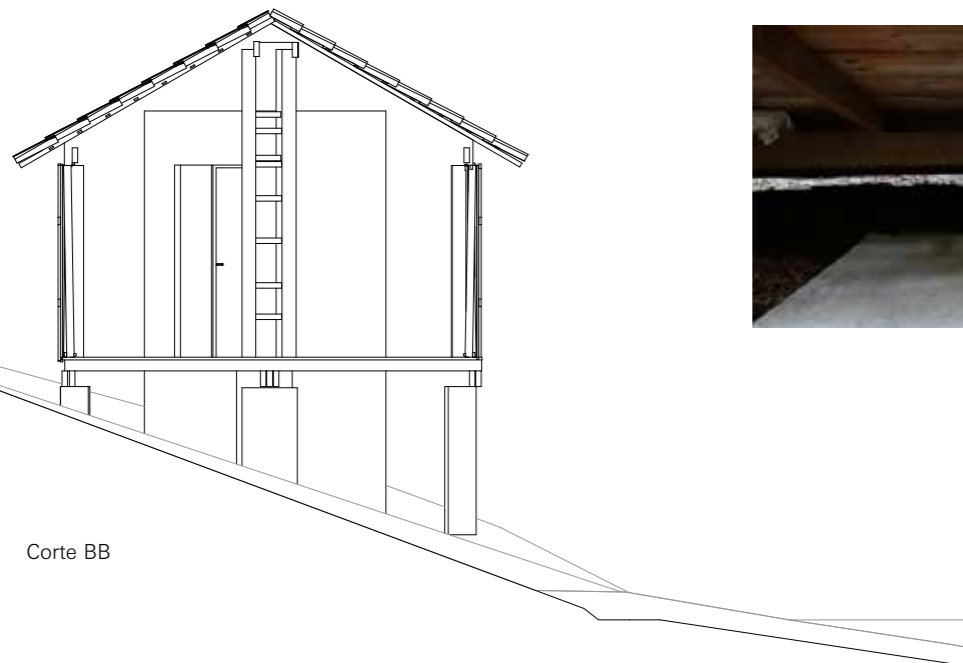
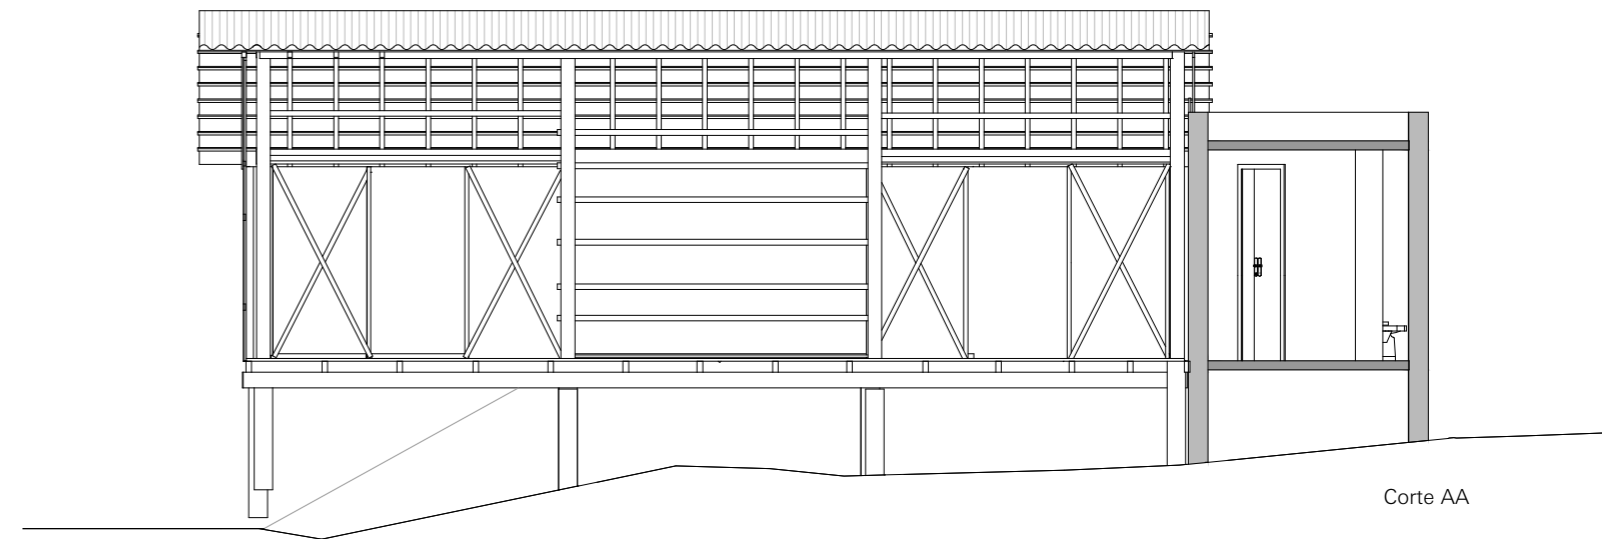
Código	Componente	Descrição	Diagnóstico	Patologia identificada	Orientação
ES.01.01	Estrutura de madeira sobre pilares/fundações de concreto armado.	Estrutura de madeira apoiada em pilares de concreto armado sobre fundação direta por estacas escavadas a trado. Os pilares sustentam as vigas de peroba na longitudinal 6 x 16 cm e estas sustentam as vigas transversais 6 x12 cm, também em peroba. O piso de tábuas de pinho justapostas está apoiado nessas transversais, elevando do solo o corpo da casinha. Dos pilares de concreto nascem pilares de eucalipto não aparelhado. Também na longitudinal estão as vigotas dos frechais 6 x 16 cm e a dupla de vigotas da cumeeira 6 x 16 cm. Caibros 6 x 6 cm apoiados nas vigotas sustentam o telhado de duas águas, coberto por telhas cerâmicas de capa e canal.	Bom estado de conservação.		Vistoriar periodicamente a conservação dos componentes.

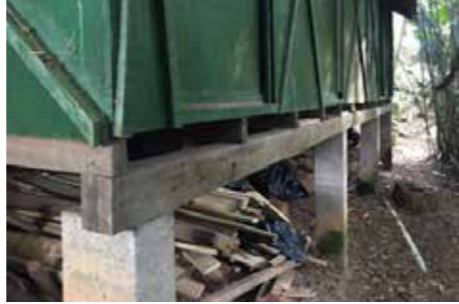
Código	Componente	Descrição	Diagnóstico	Patologia identificada	Orientação
ES.01.02	Pilares de concreto armado	Pilares de concreto armado sobre fundação direta por estacas escavadas a trado.	Bom estado de conservação, com manchas sujas resultantes da proximidade com o solo descoberto.		As manchas verdes nos pilares/blocos de fundação não causam qualquer dano à estrutura. Para removê-las basta limpar com cloro.

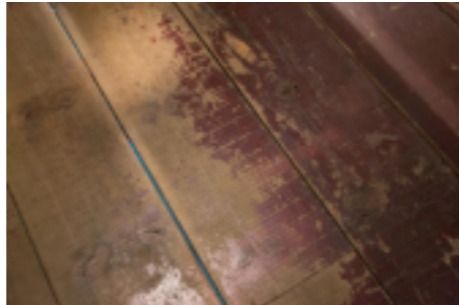
ES.01.03	Piso de tábua	Piso de tábua de pinho, apoiada em vigas transversais de peroba 6 x 12 cm. Há frestas entre as tábuas devido à ausência de rejunte.	Desgaste da camada de proteção da madeira e exposição das tábuas. As frestas entre as tábuas permitem a entrada de vento, causando desconforto durante os dias frios.		Periodicamente, deve-se lixar as tábuas e aplicar cera para manter as características naturais e proteger a madeira. Para reduzir o desconforto com o frio, rejuntar as tábuas.

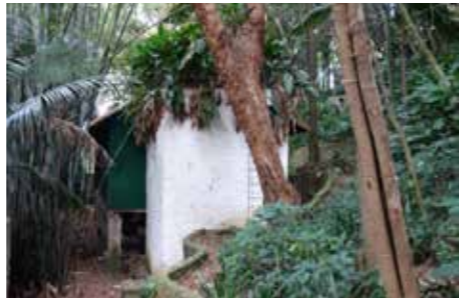
ES.01.04	Paredes de alvenaria estrutural do módulo hidráulico.	Volume de alvenaria estrutural portante de 1 tijolo de espessura (20 cm, sem revestimento externo), assentado sobre fundação direta de baldrame.	Bom estado de conservação, sem trincas aparentes.		Vistoriar periodicamente.

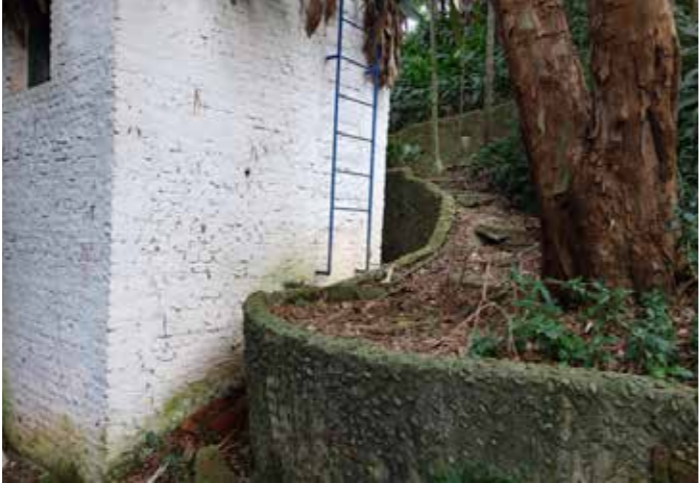
Escada de marinheiro engastada na alvenaria.

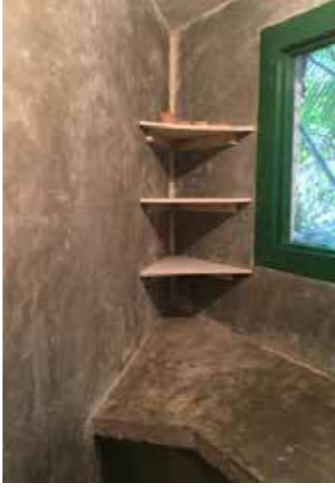
Revestimento das paredes de alvenaria, vista interna, com revestimento de cimento queimado e externa, com caião direta nos tijolos aparentes.	
ES.02.04	Painéis de madeira	Vedação externa em painéis de compensado montados sobre sarrafos, do piso ao teto, parte deles deslizantes sobre trilhos.	Alguns painéis têm leves empenamentos, comprometendo o movimento. Desgaste natural da pintura.		Manutenção regular para proteger os elementos de madeira, devendo-se lixar e posteriormente pintar com tinta verde (cor 348 M, sistema Pantone) específica para madeira.

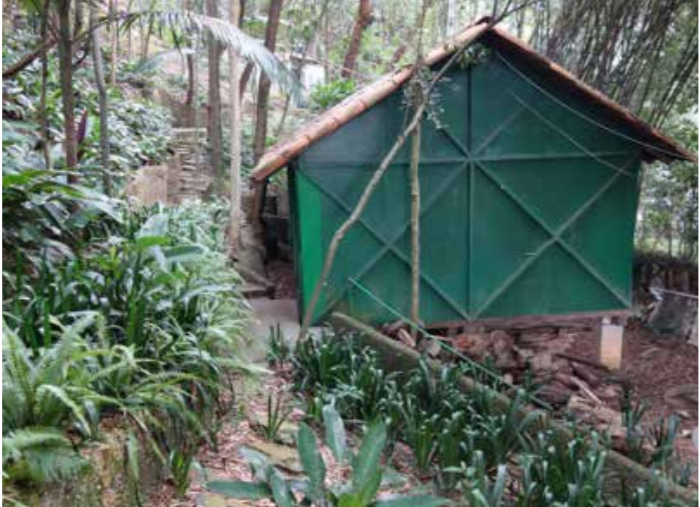
Painéis de madeira, vista externa.

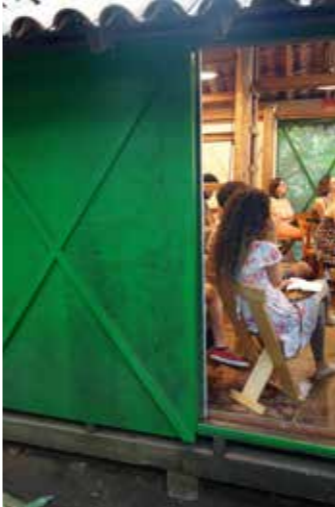
Painéis de madeira, vista interna.

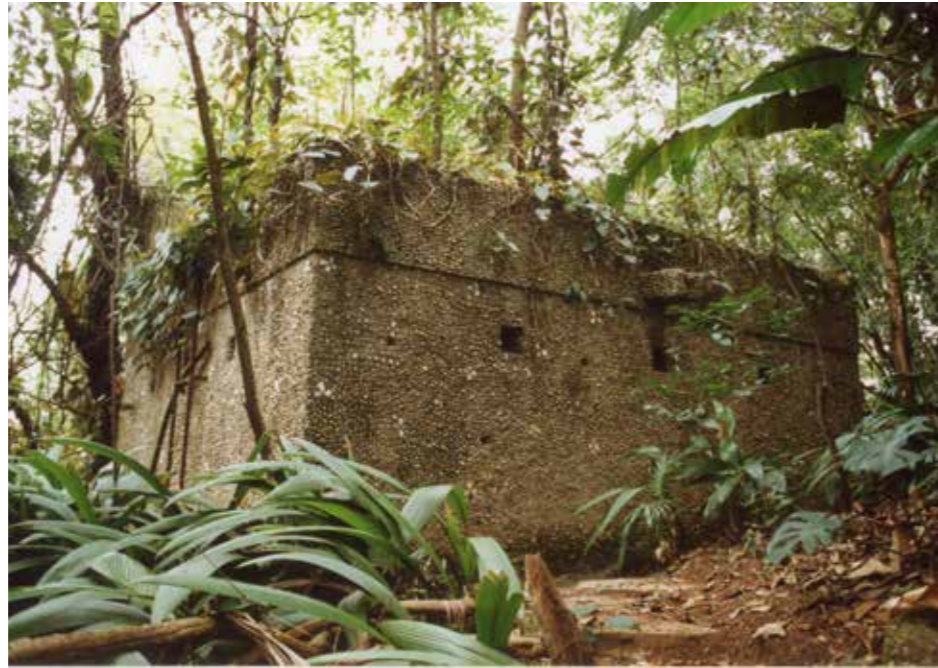
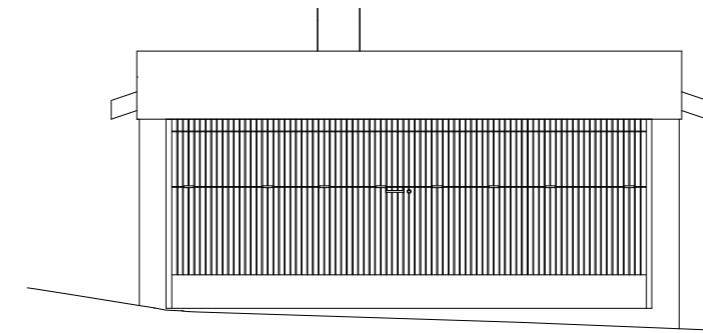
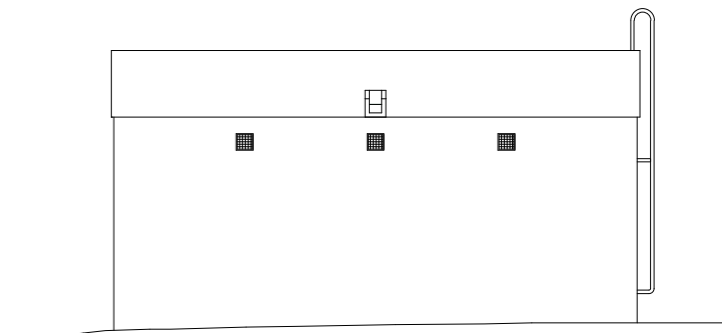
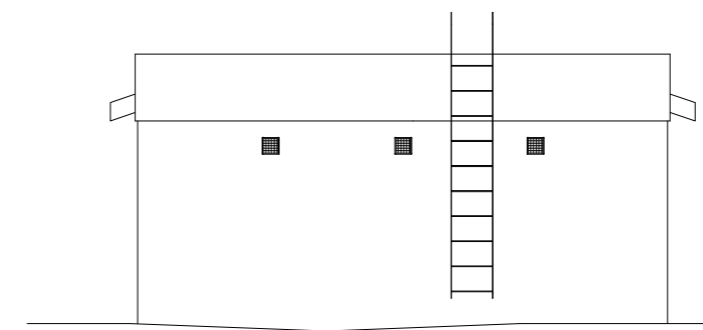
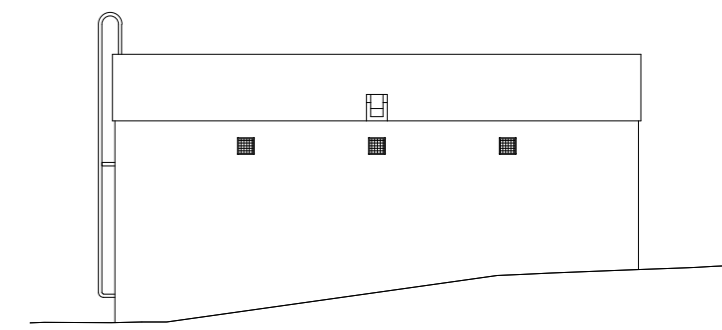
Trincas no revestimento das platibandas e paredes, sem comprometimento estrutural.

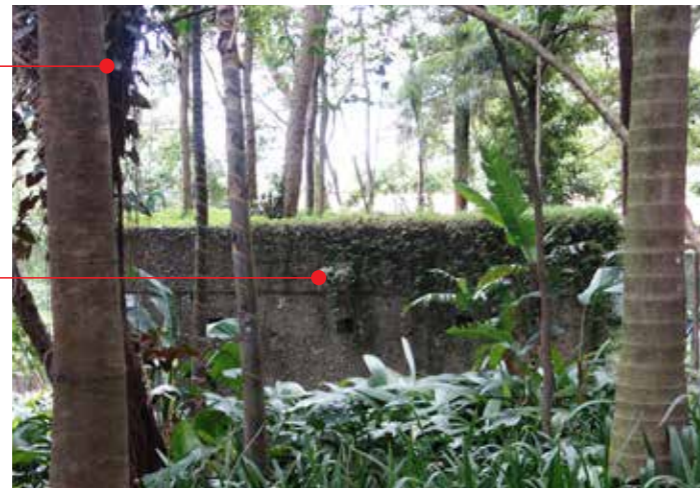
GA.01.02
Laje jardim
Árvores altas sobre a laje

Código	Componente	Descrição	Diagnóstico	Patologia identificada	Orientação
GA.01.02	Laje jardim	Laje com cobertura verde sobre camadas de solo, pedra brita e impermeabilização.	Grande quantidade de vegetação, inclusive árvores de pequeno e médio portes sobre a laje impermeabilizada. Infiltração de água com aparecimento de fungos na laje de cobertura.	Agressão das raízes da vegetação à camada de impermeabilização.	Retirar a camada de vegetação e refazer a impermeabilização onde necessário.

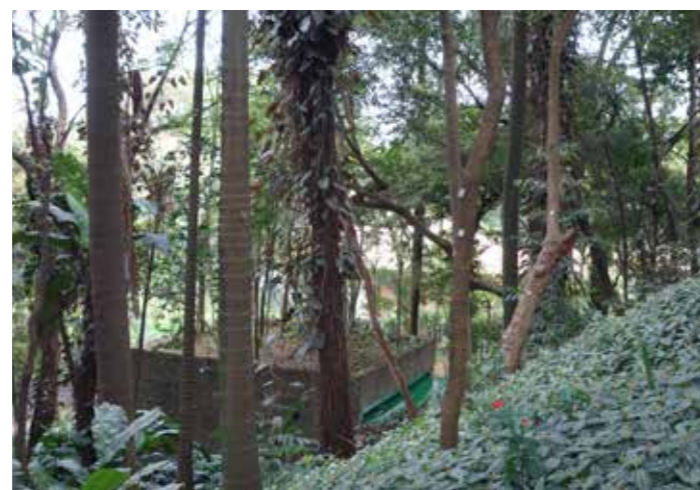
Grande quantidade de vegetação e árvores de pequeno e médio porte sobre a laje impermeabilizada.

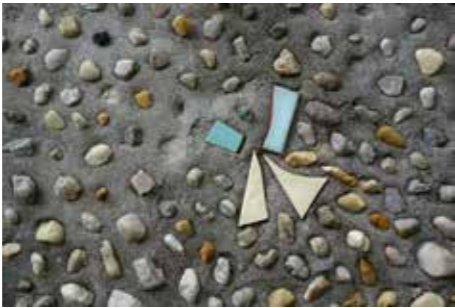
Recepção a visitantes implantada na garagem em 2018. Observar que as infiltrações no revestimento do forro não retornaram após a limpeza e pintura.		
GA.02.01.02	Revestimento das paredes externas	Argamassa do revestimento externo com incrustações de seixo rolado e cacos de cerâmica.	Trincas e estufamentos em pontos do revestimento das platibandas e paredes, sem comprometimento estrutural.		Procurar manter ao máximo a integridade do revestimento original, considerando-se a dificuldade de recomposição como o original. Deve-se avaliar a opção de recompor o mais próximo possível ou manter o estado ruinoso. Nas faces internas da platibanda, onde se concentram as áreas com maiores danos, remover o material e recompor o revestimento.

Revestimento das paredes externas. Detalhes.

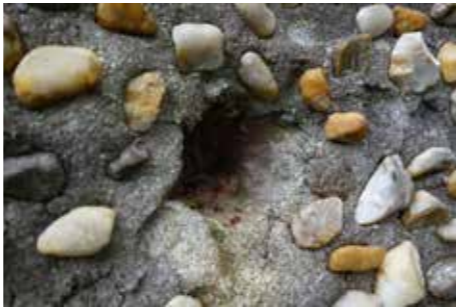
Revestimento das paredes externas. Vista a partir da platibanda

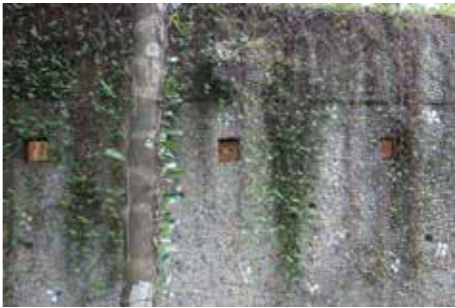
Revestimento das paredes externas. Vista geral da parede

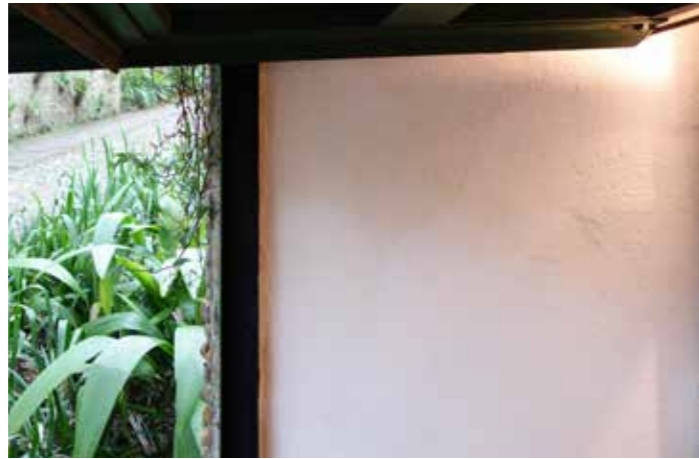
Código	Componente	Descrição	Diagnóstico	Patologia identificada	Orientação
GA.02.01.03	Revestimento das paredes internas	Paredes revestidas em argamassa de chapisco, emboço e reboco, pintadas com cal.	Após reforma recente, as paredes estão em bom estado de conservação. Antes disso, havia manchas e trincas, com deslocamento de argamassa, eflorescência, fissuras e desprendimento dos revestimentos.		Vistoriar anualmente as condições do revestimento. Caso as patologias retornem, lixar manualmente a argamassa e lavar com água e cloro, remover o material solto e fazer a reposição da argamassa faltante. Pintar novamente com cal.

Revestimento das paredes internas junto ao trilho de guia do portão

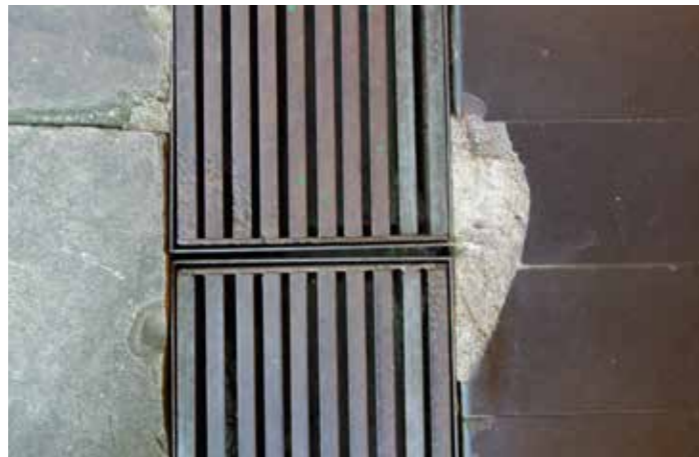
GA.02.01.04	Revestimento do piso interno	Piso cerâmico preto.	Bom estado de conservação, com algumas poucas peças quebradas.		Deixar como está.
-------------	------------------------------	----------------------	--	--	-------------------

Piso interno danificado junto à grelha

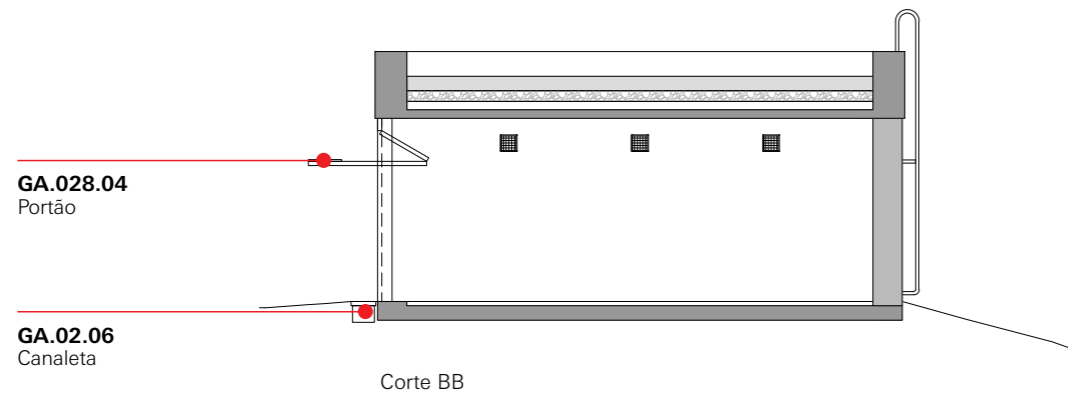
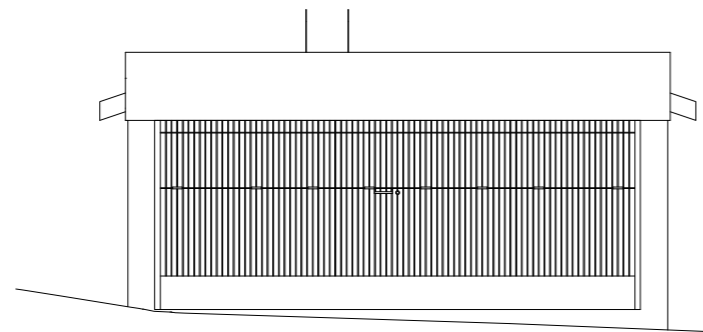
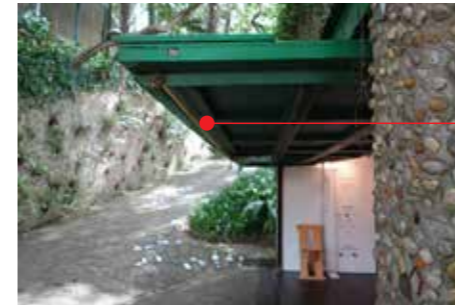
Flexa de 3 cm no centro do portão quando aberto, apesar de estrutura suplementar de reforço, tipo "vagão".

Código	Componente	Descrição	Diagnóstico	Patologia identificada	Orientação
GA.02.04	Esquadria portão	Portão de madeira, de abertura por dobradura vertical completa, cujo movimento é feito por sistema de contrapesos localizados no fundo da garagem.	Dobradiças oxidadas. Colocação de peças adicionais para vedação das partes apodrecidas na parte inferior do portão. O grande vão do portão gera esforços no centro, o que exigiu a instalação de estrutura suplementar de apoio, um cabo de aço tensionado, do tipo vagão.		Substituição das dobradiças por modelo similar existente no mercado. Raspar a pintura, encher com pó de serra e colar uma camada final de massa. Lixar e pintar novamente. Substituir as peças de madeira danificadas na parte inferior.

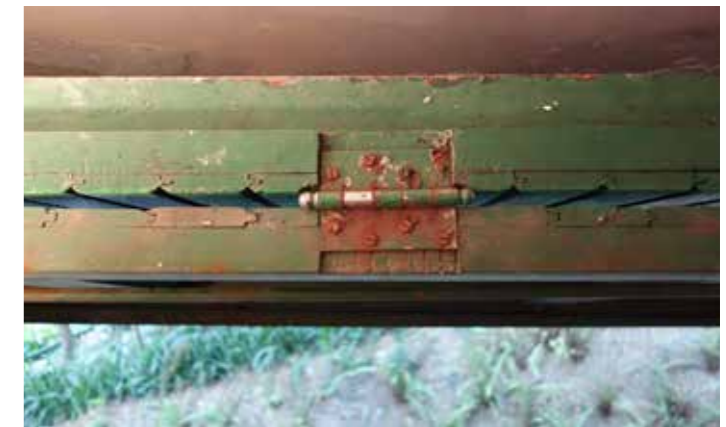
Esquadria portão. Detalhe da articulação das folhas do portão, destaque para a oxidação na dobradiça

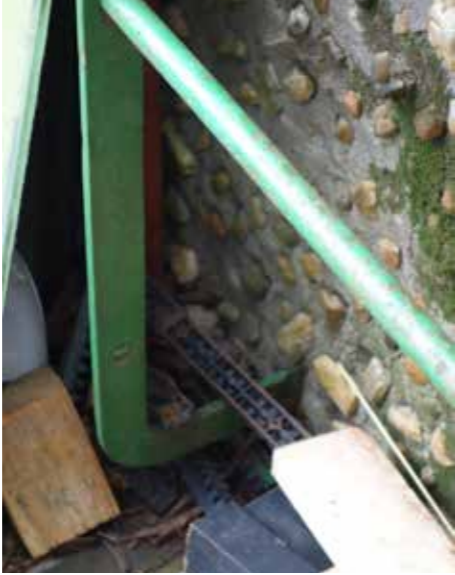
<p>Engaste inferior na parede</p>

Código	Componente	Descrição	Diagnóstico	Patologia identificada	Orientação
GA.02.05	Escada marinho	Escada marinho metálica para acesso à laje jardim do módulo hidráulico. Barras cilíndricas de aço soldadas em estrutura vertical de perfil chato, engastado na alvenaria. Pintado na cor verde (cor 348 M, sistema Pantone).	No engaste da estrutura vertical na alvenaria há pontos de ferrugem.		Para oxidação, limpeza, remoção química das partículas oxidadas e lixamento manual da pintura. O perfil chato da estrutura lateral pode ser integralmente substituído por outro, similar. Pintar novamente com fundo antioxidante e tinta epoxi na cor original.

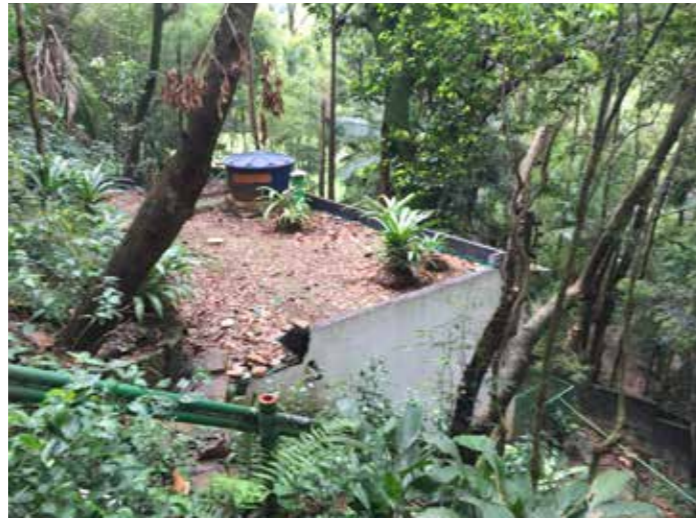
Casa do Caseiro vista da casa principal

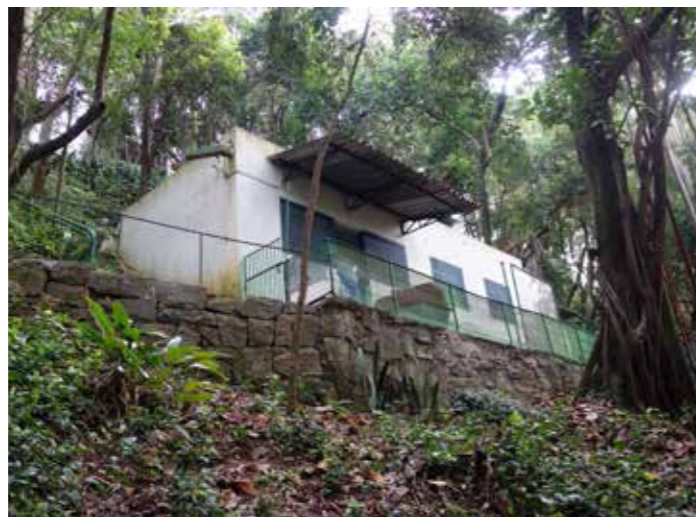
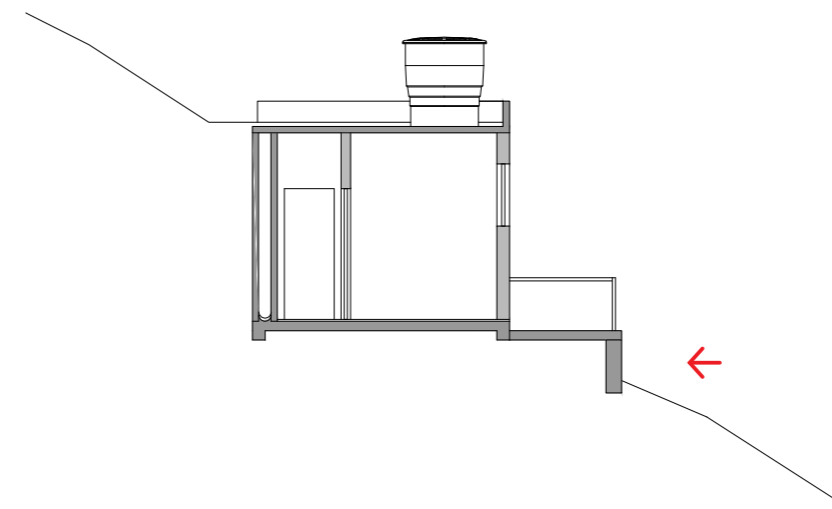
Código	Componente	Descrição	Diagnóstico	Patologia identificada	Orientação
CC.01.03	Laje jardim de cobertura	Laje impermeabilizada com drenagem e terra ajardinada.	Infiltração de água e umidade com aparecimento de fungos na face interna da laje.	Impermeabilização desgastada por raízes e outras intervenções. Ocorrência de fungos agravada por falta de ventilação.	Refazer a camada de assentamento com caimento em direção aos drenos e pontos de escoamentos de águas pluviais. Nova impermeabilização com camada de proteção mecânica e tratamento anti-raízes. Aterrar com camada drenante de pedra brita, com tela de geotêxtil nas saídas de escoamento de águas pluviais. Remover a caixa d'água após a construção de novo reservatório centralizado no topo do terreno.

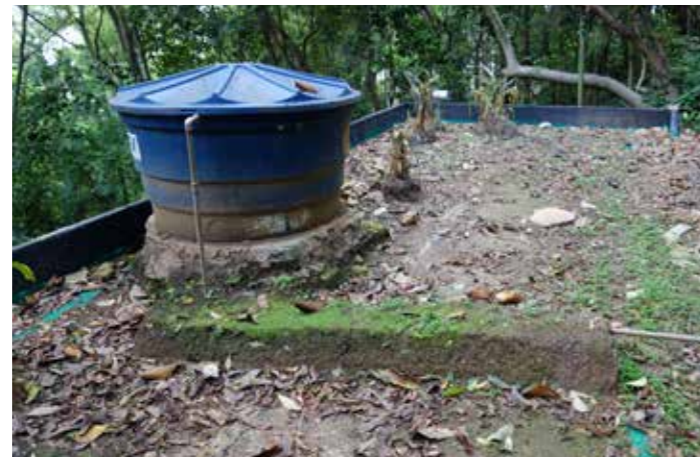
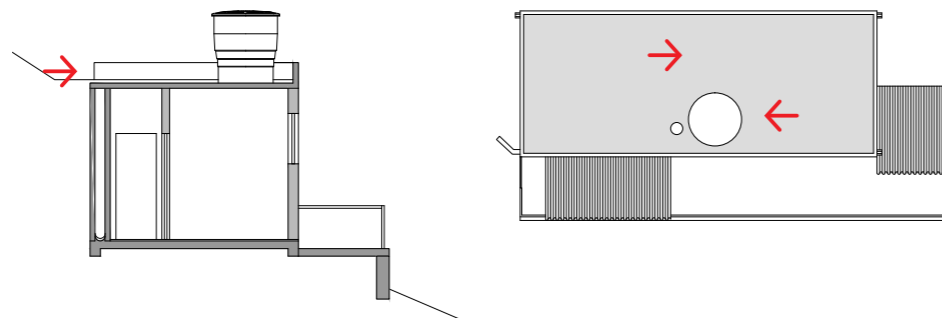
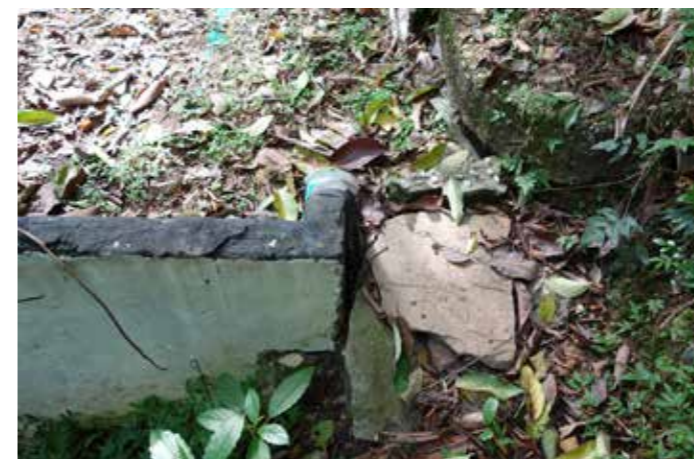
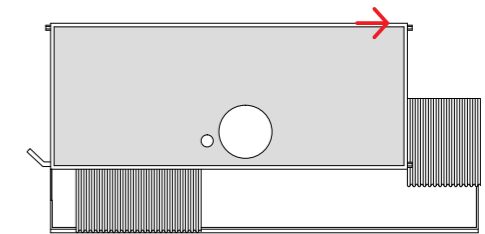
Encontro da laje com o solo

Tubulação do sistema hidráulico de água fria

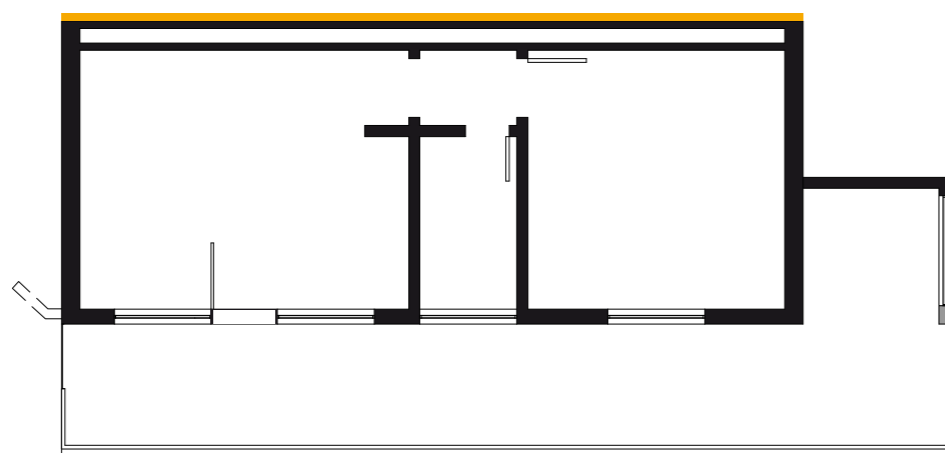
Paredes apresentam umidade e infiltrações na face interna, com trincas leves e contínuas na diagonal.

Trincas decorrentes da acomodação do aterro no qual se assenta a casa. Umidade e infiltrações causadas pelo desgaste da impermeabilização.

Retirar a terra junto da parede e remover a impermeabilização. Limpar as paredes com lixa e deixar secar. Verificar se há danos estruturais, caso existam, avaliar a construção de nova parede, com estrutura em concreto armado. Realizar nova impermeabilização, com manta e proteção mecânica. Construir camada drenante em toda a altura da parede, com pedra brita e tubo de escoamento de PVC perfurado na base. Reaterrar o conjunto, protegendo a camada de brita e as aberturas do tubo com manta geotêxtil. Plantar grama e arbustivos na área reaterrada.

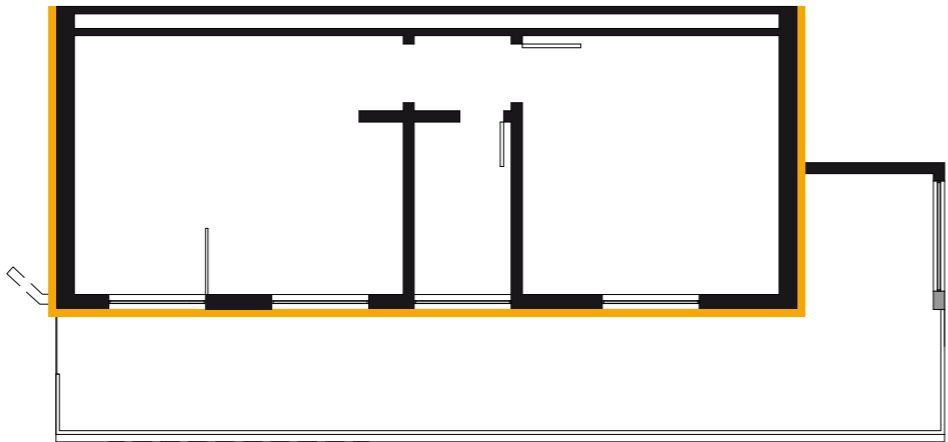
Código	Componente	Descrição	Diagnóstico	Patologia identificada	Orientação
CC.02.03	Vedação paredes externas de um tijolo	Paredes externas de um tijolo com espessura de 25 cm nas três faces expostas.	Paredes sem sinal de danos estruturais.

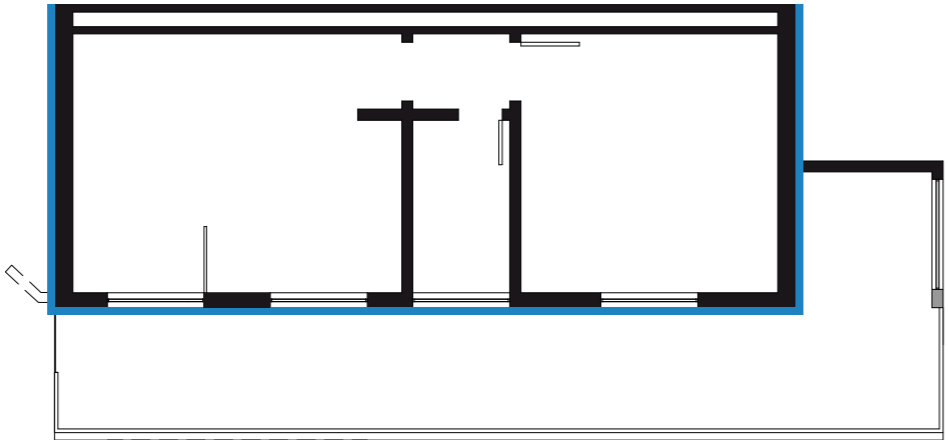
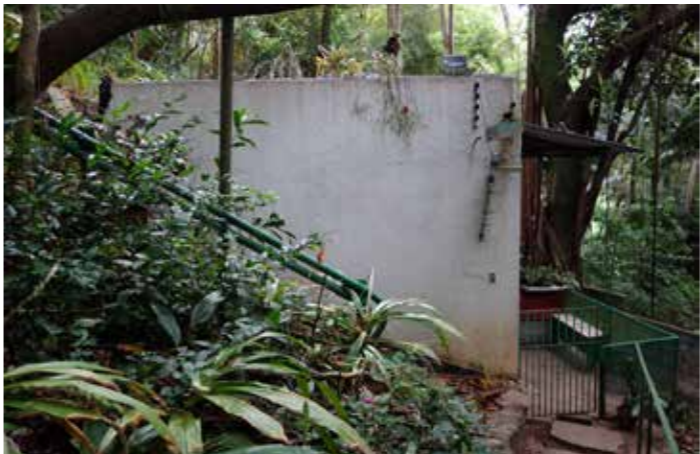
CC.03.01	Revestimento das paredes externas expostas	Paredes revestidas em argamassa de chapisco, emboço e reboco, pintadas com cal.	Presença de fungos, manchas e trincas. Deslocamento de argamassa, eflorescência, fissuras e desprendimento dos revestimentos.	Danos causados pela umidade do ambiente e falta de beirais, que protegem da chuva direta.	O mesmo da casa principal: manutenção anual com lixamento manual da argamassa, lavagem com jato de água com cloro, remoção do material solto e reposição da argamassa faltante. Pintar novamente com cal.

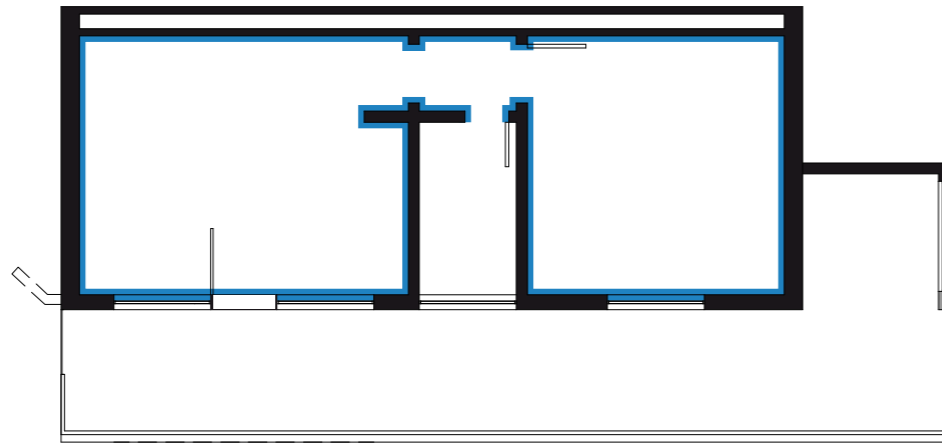
Código	Componente	Descrição	Diagnóstico	Patologia identificada	Orientação
CC.03.02	Revestimento paredes internas	Superfícies internas com argamassa original de granulação fina com areia sem origem detectada. Pintura com látex na cor branca.	Manchas de umidade nas faces internas das paredes externas.	Umidade do ambiente e ausência de ventilação adequada.	Limpeza e repintura periódica. Estudar a abertura no lado oposto das janelas, para permitir ventilação cruzada.

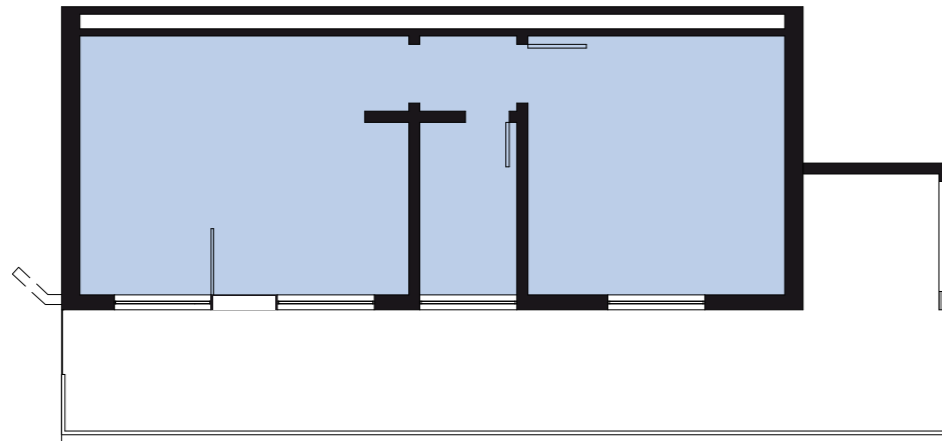
Código	Componente	Descrição	Diagnóstico	Patologia identificada	Orientação
CC.03.04	Revestimento do forro	Face inferior da laje jardim revestida em argamassa de chapisco, emboço e reboco com pintura com cal.	Bom estado de conservação devido à limpeza e pintura recentes. Ocasionalmente apresenta fungos, manchas, deslocamento de argamassa, eflorescência e fissuras.	Danos causados por infiltração da laje e pela umidade decorrente da ventilação deficiente.	Após uma nova impermeabilização da laje, lixar manualmente a argamassa e lavar com cloro, remover o material solto e fazer a reposição da argamassa faltante. Pintar novamente com cal.

Vista do revestimento do forro, com sinais de irregularidade na argamassa

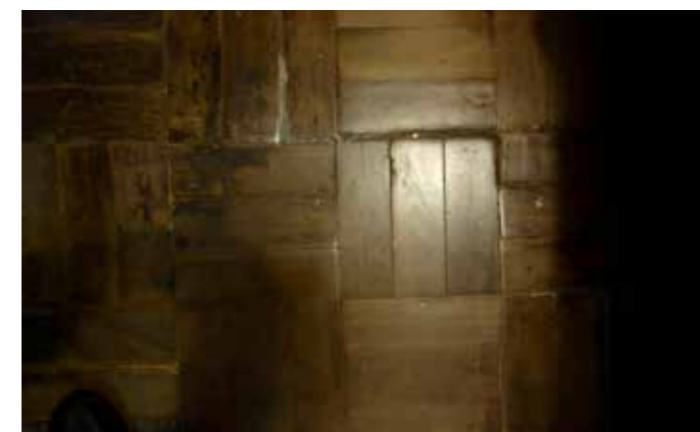
Revestimento piso tacos de madeira	Piso do quarto de madeira encerada em peroba do campo (paratecoma peroba), tamanho 5 x 15cm.	Material bem conservado, necessita apenas limpeza e aplicação de cera, regularmente.	Limpeza e aplicação de cera, regularmente.
------------------------------------	--	--	--

Piso de taco de madeira no dormitório

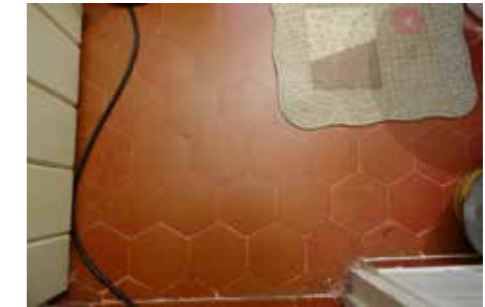
Ladrilho cerâmico vermelho sextavado no banheiro

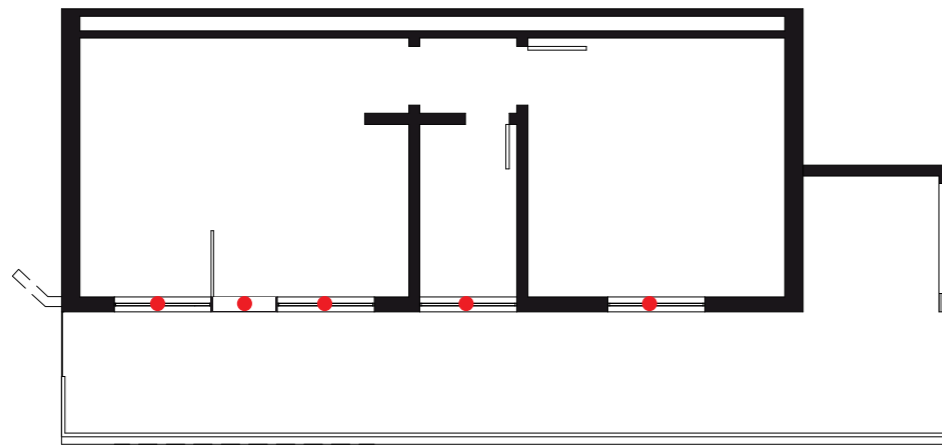
Código	Componente	Descrição	Diagnóstico	Patologia identificada	Orientação
CC.03.07	Caixilhos basculantes e porta metálica	Caixilhos basculantes do quarto, do banheiro, da sala e da cozinha (associada a porta metálica). Perfis metálicos em L requadrando vidros formam três folhas horizontais pivotantes, acionadas por haste e alavanca na vertical. Porta em perfis L subdividida, com parte inferior em chapa lisa e parte superior com requadros encaixilhando vidros no mesmo alinhamento dos basculantes, compondo um único conjunto de esquadrias metálicas.	Caixilho oxidado com mau funcionamento. Porta em bom estado de conservação, oxidação pontual nas folhas e batentes.		Limpeza, remoção química das partículas oxidadas e lixamento manual da pintura. Pintar novamente com fundo antioxidante e tinta epoxi na cor azul original (2945 M, sistema Pantone). Recuperação do movimento dos basculantes.

Vista exterior dos caixilho basculantes, com tela mosquiteira e alpendre.

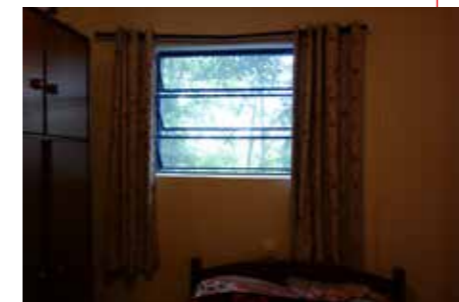
Caixilho basculante do dormitório. Vista interna.

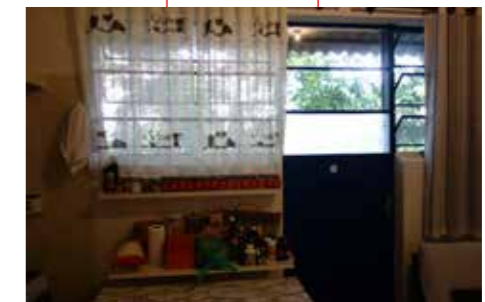
Caixilho basculante e porta da sala/cozinha. Vista interna.

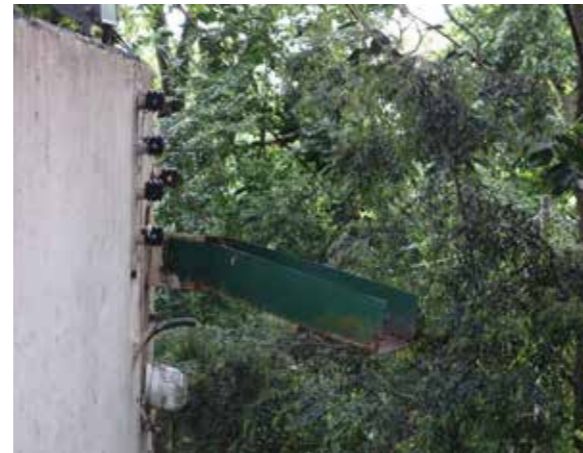
Gárgula complemento em chapa galvanizada pintada na cor verde

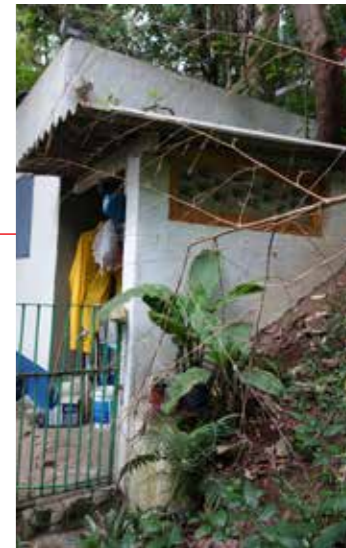
Gárgula sobre a área de serviço

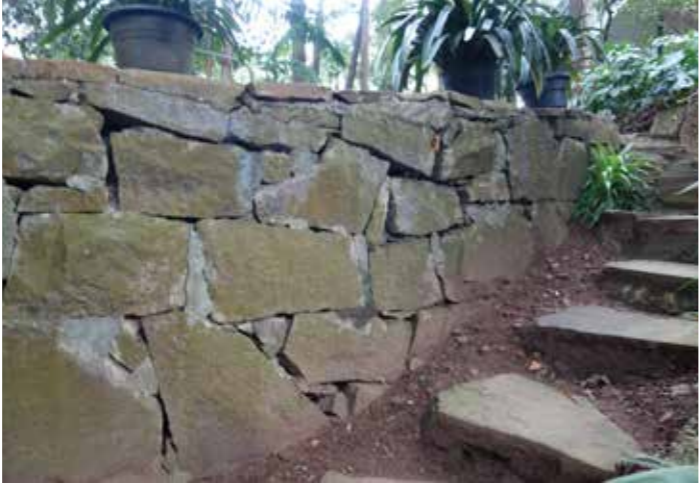
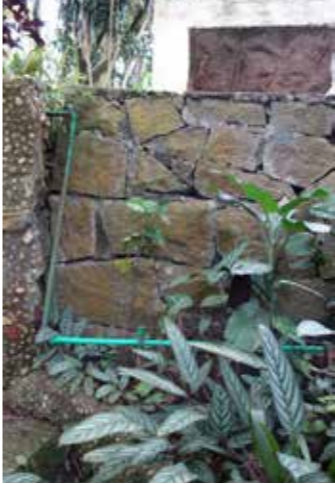
PA.01.02	Muro de arrimo com reforço em concreto armado sob o forno e a churrasqueira.	Muro de arrimo sob plataforma no fundo da casa, onde estão o forno e a churrasqueira. Estrutura de concreto armado para reforço realizada posteriormente à construção, com o objetivo de evitar sua ruína.	Trincas e ruína parcial dos muros de arrimo. Contenção feita anteriormente com atirantamento do muro que não impede totalmente a continuidade do risco de ruína. A inclinação da parede alerta para o risco de colapso.		Remover os arbustos e a terra junto ao muro para avaliar a integridade da estrutura. Se necessário, construir novo muro de contenção interno, aliviando a pressão sobre o muro original inclinado.

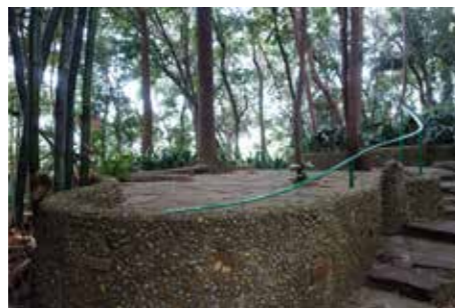
Corrimão acompanhando escada (PA.02.03) e curvatura da mureta de arrimo (PA. 01.03) junto ao piso de estar (PA.02.05).

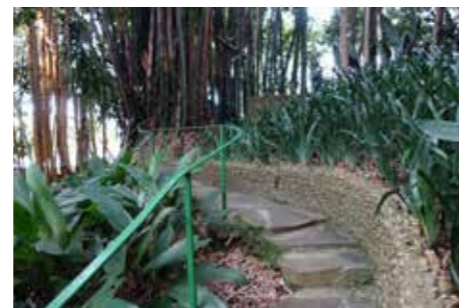
Corrimão acompanhando escada (PA.02.03) e curvatura da mureta de arrimo (PA. 01.03) no caminho do estúdio

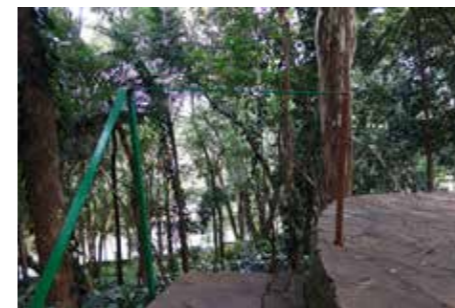
Corrimão da escada (PA.02.03) junto à rampa de veículos (PA.02.04). Recomposição após dano por choque de veículo.

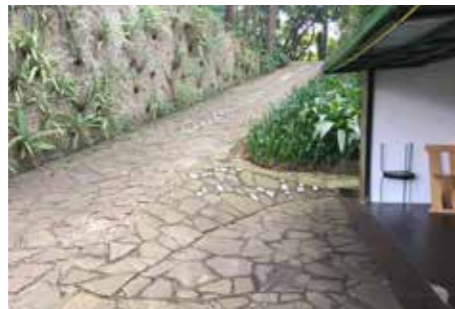
Rampa de acesso de veículos junto à garagem

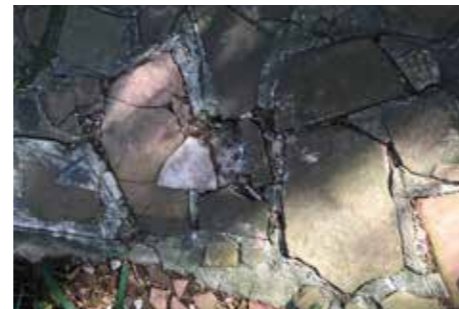
Pedras do piso da rampa danificadas por peso excessivo de veículo.

PA.02.04	Rampa para veículos	Rampa para veículos em dois lances com 18% de declividade e patamar circular mais suave, usado como estacionamento. Permite aos pedestres acesso à casa principal. Piso de placas de arenito paulista rosa, assentado sobre contrapiso de concreto armado e estruturado lateralmente por muro de arrimo com blocos grandes de granito. Argamassa com incrustação de cacos de cerâmica esmaltada colorida entre as duas faixas de rolamento do primeiro lance da rampa.	Bem preservado, apesar de sujeito a constante desgaste pelo tráfego de veículos. Danos recentes em algumas placas do piso. Manchas pontuais de óleo de motor.		Evitar o tráfego de veículos, manutenção regular. Rejuntar e reassentar pedras soltas.
----------	---------------------	--	---	--	--

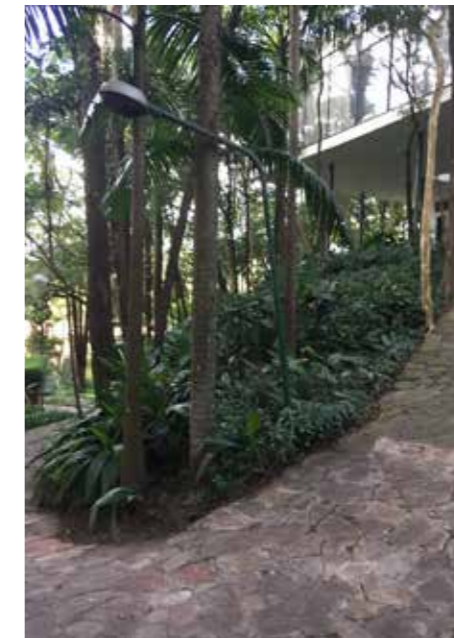
Curva da rampa entre o lance de entrada e o acesso à casa. Observar danos nas pedras do piso.

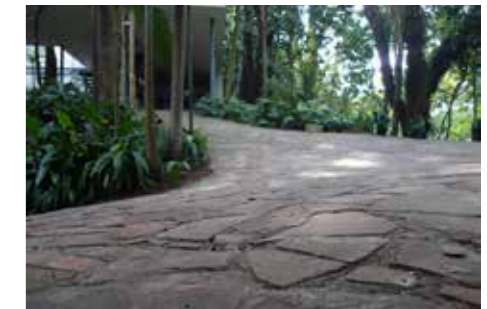
Curvatura da superfície de piso entre os dois lances da rampa.

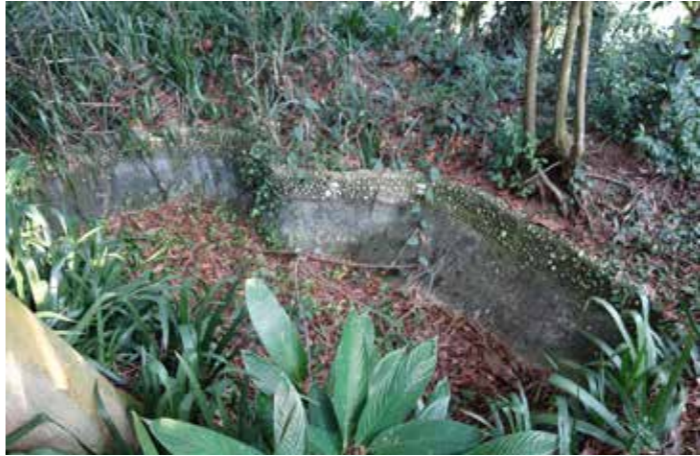
Borda do tanque em argamassa com seixos rolados incrustados.	
PA.02.10	Muro externo	Muros em bloco de concreto aparente de fechamento do imóvel construídos em 1978. Parte do muro próxima ao portão foi construída anteriormente, sem data identificada, usando o mesmo revestimento dos muros de arrimo e garagem. Identificação do número da casa e da caixa de correio em ferro fundido.	Bom estado de conservação, apesar da exposição às intempéries. Trechos cobertos por trepadeiras.		Manutenção regular, para evitar aumento da área coberta por vegetação.

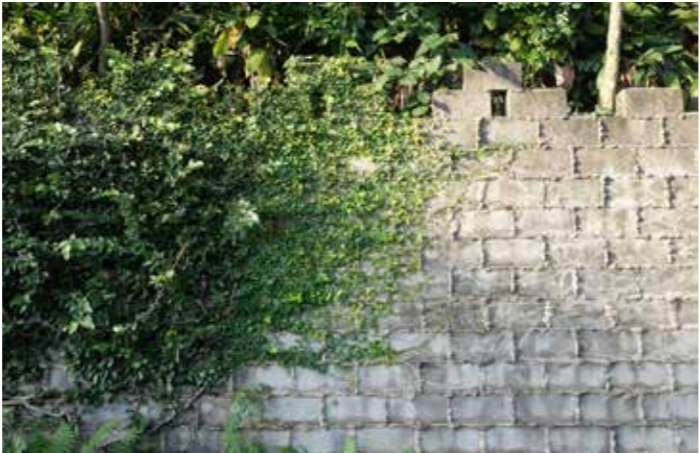
muro externo bloco de concreto aparente em bom estado de conservação, apesar da exposição às intempéries e à cobertura por trepadeiras.

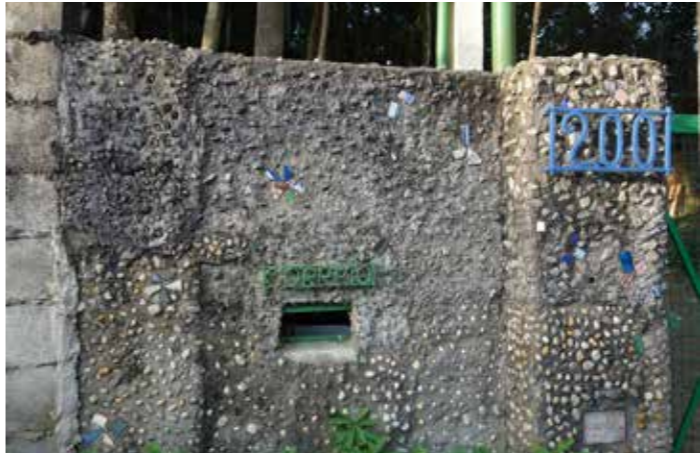
Parte do muro próxima ao portão usando o mesmo revestimento dos muros de arrimo e garagem. Identificação do número da casa e da caixa de correio em ferro fundido.

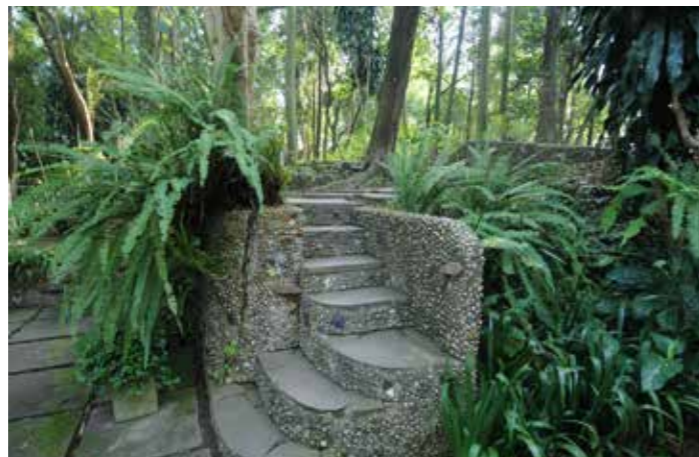
1

Fissura na parede da escada

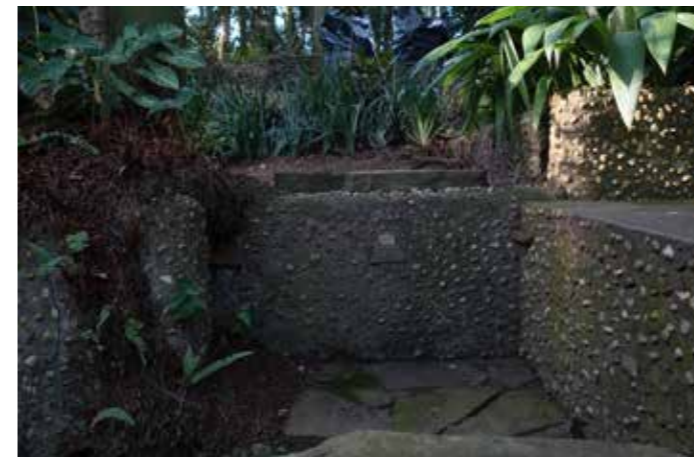
6

Fissura na mureta.

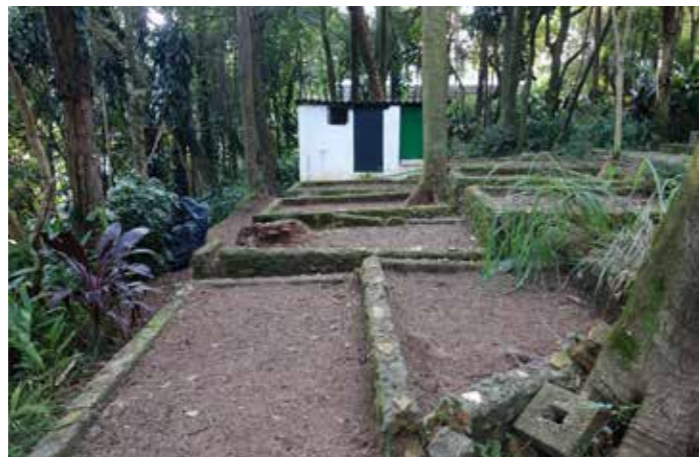
3,4,5

Danos nas muretas das hortas.

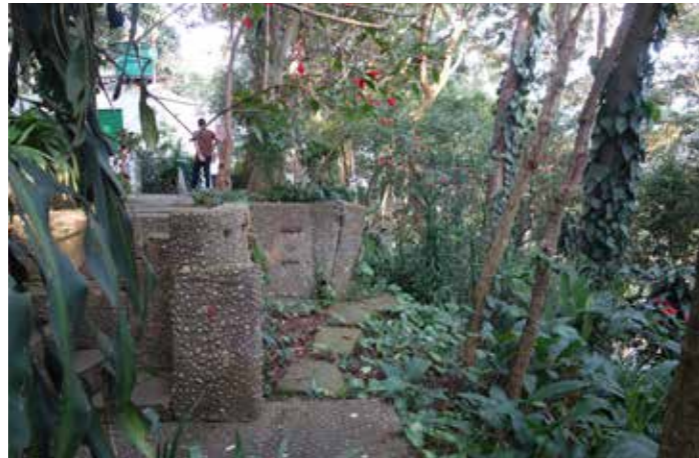
13

Código	Componente	Descrição	Diagnóstico	Patologia identificada	Orientação
PA. 01.02	Muro de arrimo com reforço em concreto armado sob o forno e a churrasqueira.	Muro de arrimo sob plataforma no fundo da casa, onde estão o forno e a churrasqueira. Estrutura de concreto armado para reforço realizada posteriormente à construção, com o objetivo de evitar sua ruína.	Trincas e ruína parcial dos muros de arrimo. Contenção feita anteriormente com atirantamento do muro que não impede totalmente a continuidade do risco de ruína. A inclinação da parede alerta para o risco de colapso.		Remover os arbustos e a terra junto ao muro para avaliar a integridade da estrutura. Se necessário, construir novo muro de contenção interno, aliviando a pressão sobre o muro original inclinado.

Vista do conjunto, muro de arrimo e patamar de estar no qual se localizam o forno e a churrasqueira

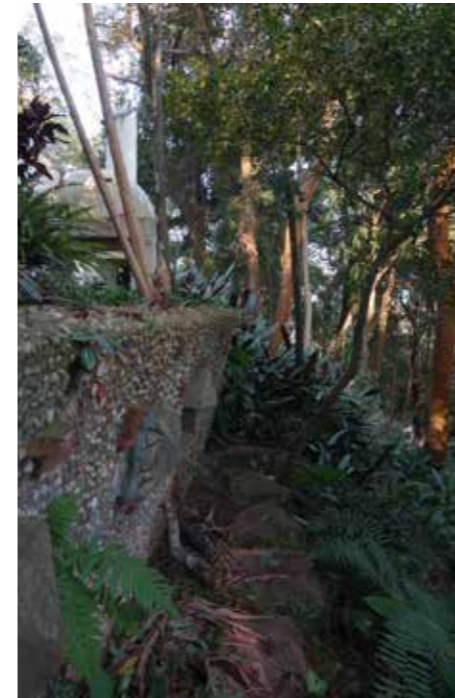
14

Vista que permite perceber a relação entre o arrimo e o forno no patamar.
