**Plano de gestão
e conservação**

Casa de Vidro
arquiteta Lina Bo Bardi

São Paulo, 2019

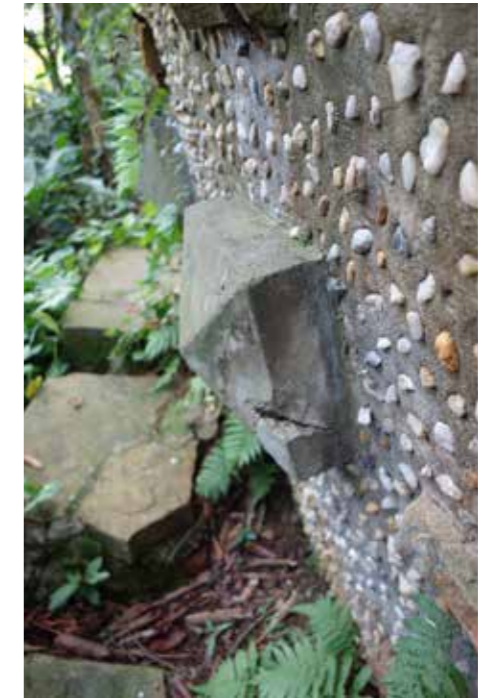
15

Topo do atirantamento em concreto armado

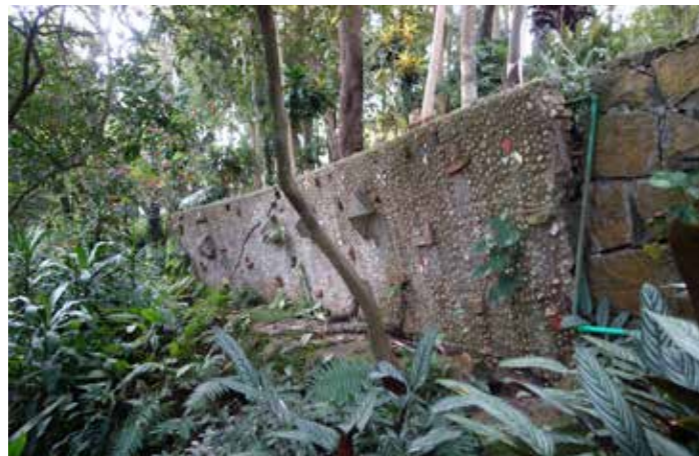
17, 18

Instalação de água passa pela fresta entre o arrimo inclinado e a estrutura do arrimo em granito, indicando uma estabilização do movimento.

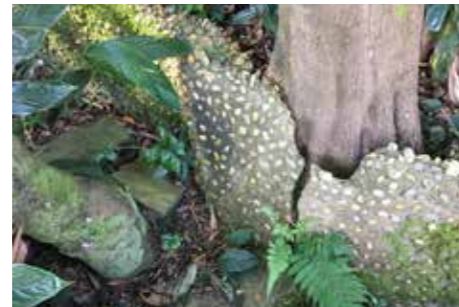
22
Trecho de mureta com tronco de árvore e raízes elevando as pedras de arenito vermelho do percurso.

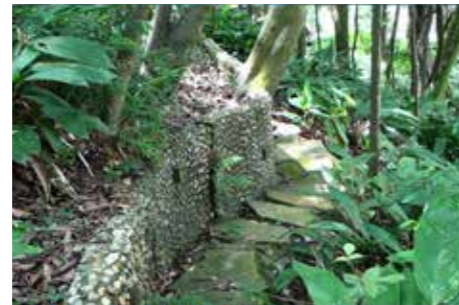
24
percurso desestabilizado devido a rompimento e deslocamento de mureta de arrimo e do assentamento das pedras de piso.

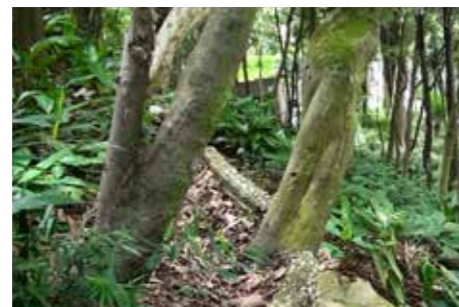
26
mureta de arrimo rompido devido ao crescimento da árvore na borda (árvore morta).

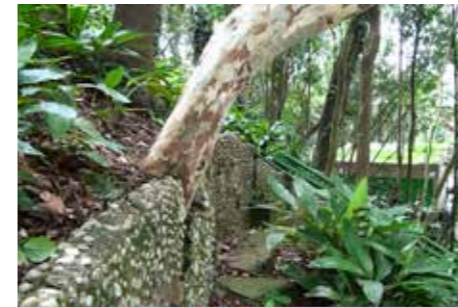
29
imagem fotográfica do trecho de mureta rompido devido ao crescimento de árvore na borda (árvore viva).

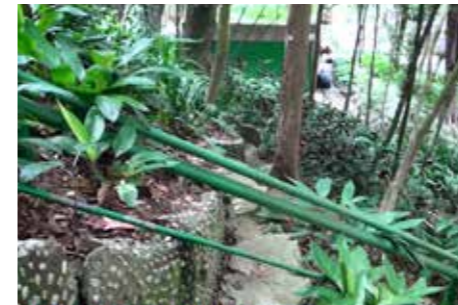
30
mureta em processo de ruptura e caminho interrompido portubulação da rede elétrica, telefonia e lógica.

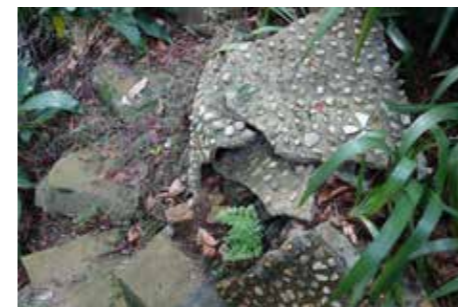
33 e 34
Mureta em ruína.

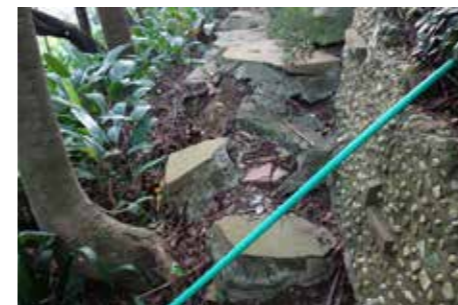
35
Tubo de água fria interrompendo caminho. Piso de pedra solto e deslocado da posição original.

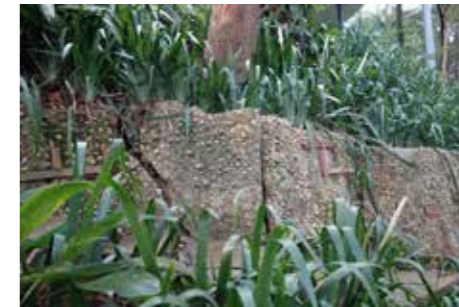
36
Mureta trincada pelo crescimento do tronco da árvore.

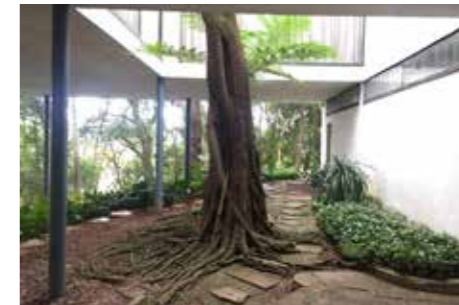
37
Raízes da árvore Ficus elástica forçando o piso de pedra da área dos pilotis.

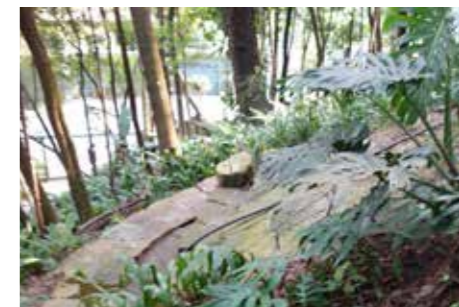
41
fissura na borda do arrimo. Trecho impermeabilizado para receber queda de águas pluviais da gárgula

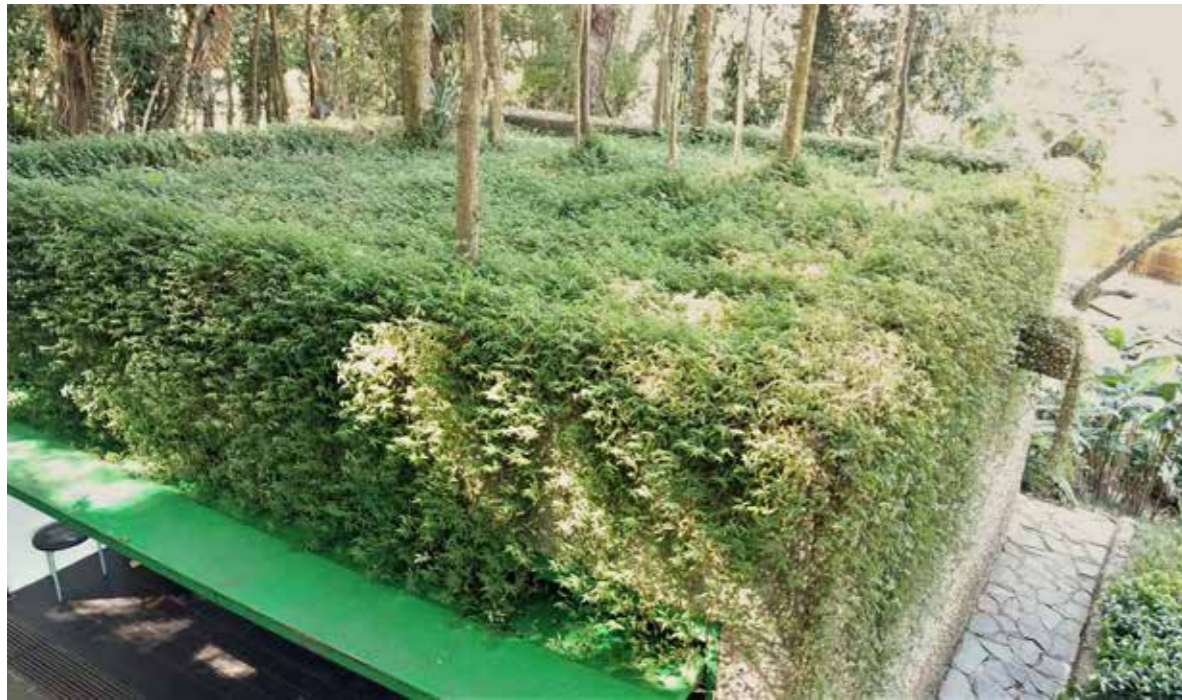
Árvores sobre a
garegem, crescidas
espontaneamente.
Proposta de corte
completo por
interferência com a
edificação: 556, 557,
558, 559, 560, 561,
562, 563, 564, 565,
566.

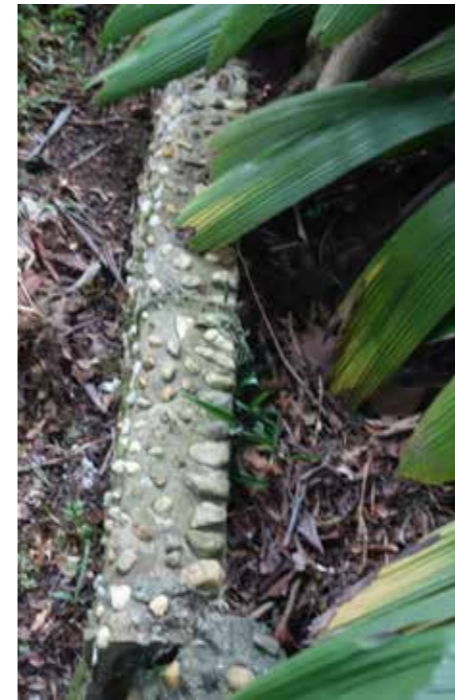
44

fissura na mureta
de jardim de baixa
dimensão.

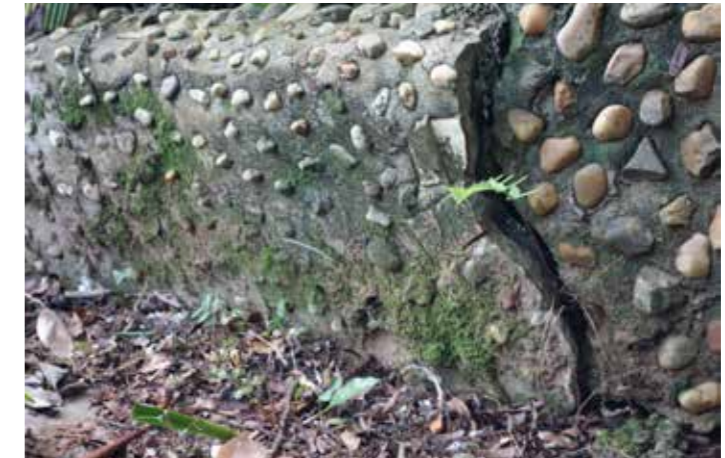
48

Raízes elevando os
pisos do caminho e
danificando a mureta

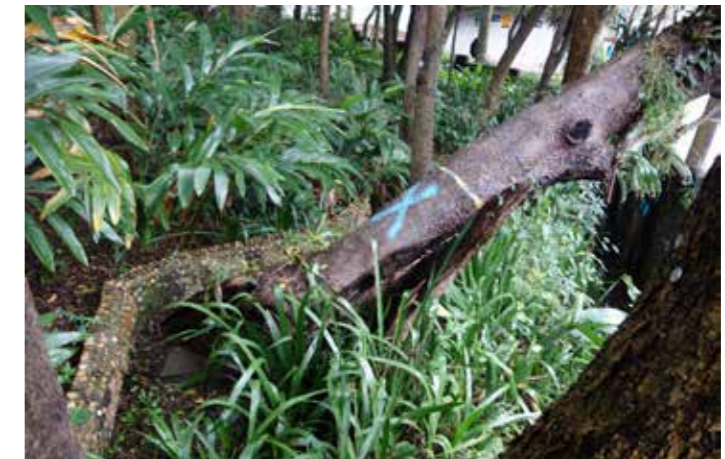
49

Queda de indivíduo
arbóreo, com danos
para o caminho,
mureta, muro de
fechamento externo
e rede pública de
energia elétrica.
Agosto de 2017.

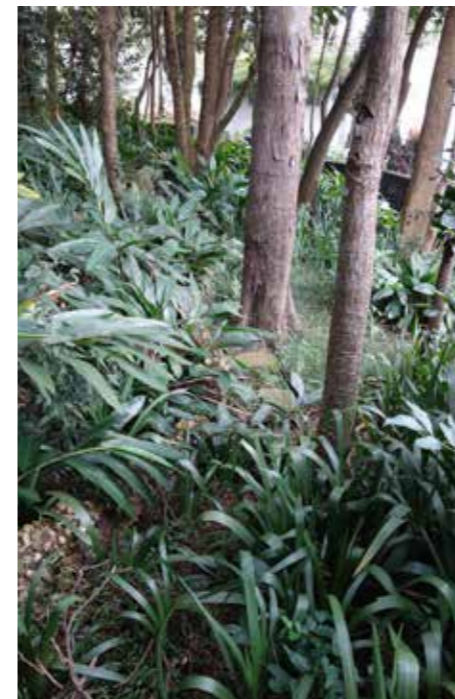
50

Crescimento do
tronco dificulta a
passagem pelo
caminho. .

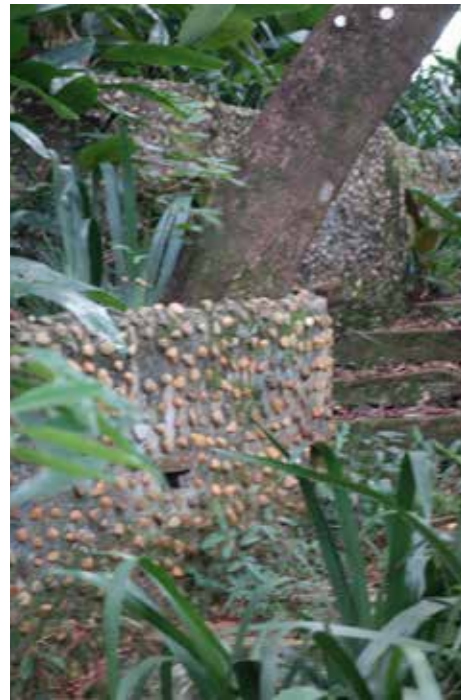
59

Deslocamento do tronco ainda sem apresentar danos à mureta

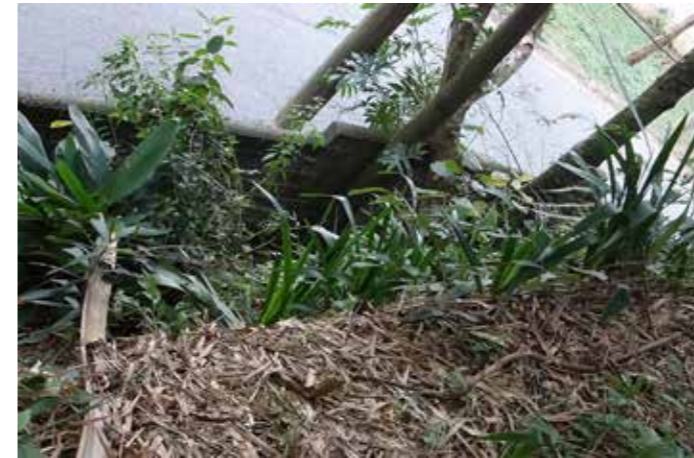
Árvores com interferência no muro de divisa, previsto o corte. Indivíduos 723, 724, 725 .

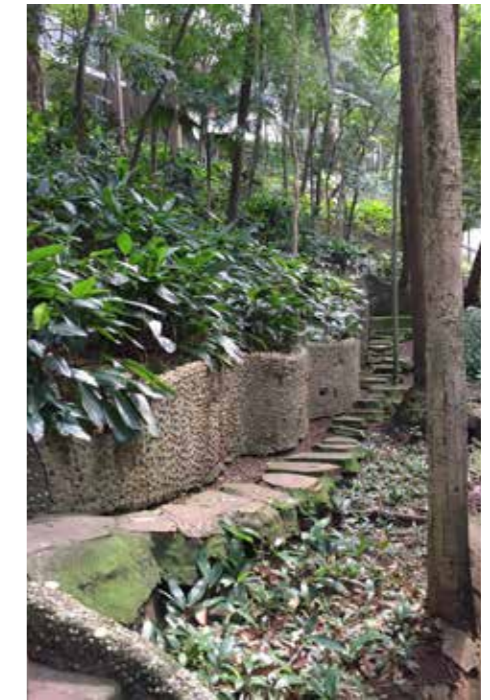
67

Raiz ameaçando o caminho.

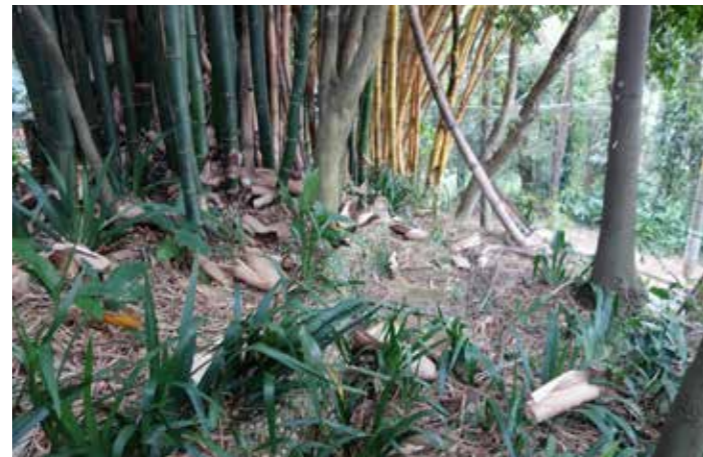
62, 63, 64

Touceira de bambú junto a mureta.

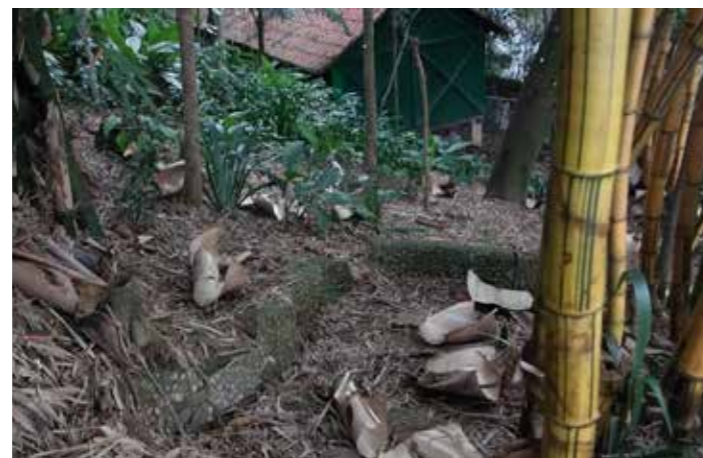
66

Mureta danificada.

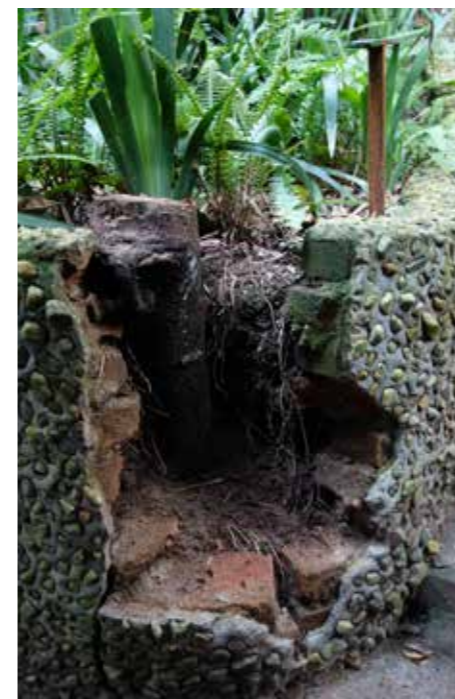
A 827

Mureta danificada pela queda da árvore 827, prevista para poda completa.

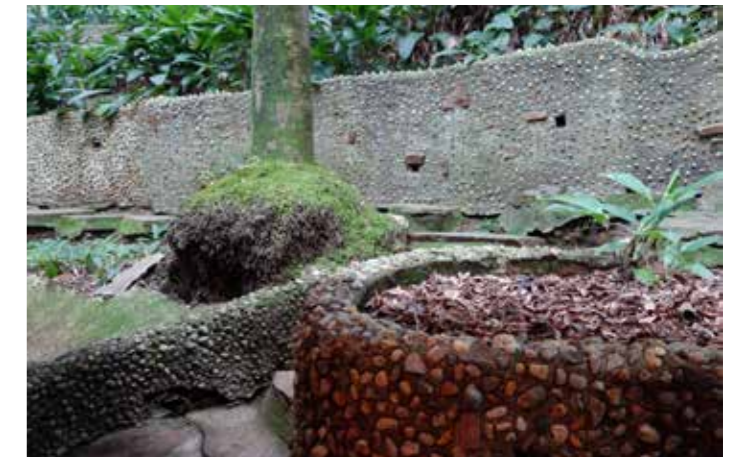
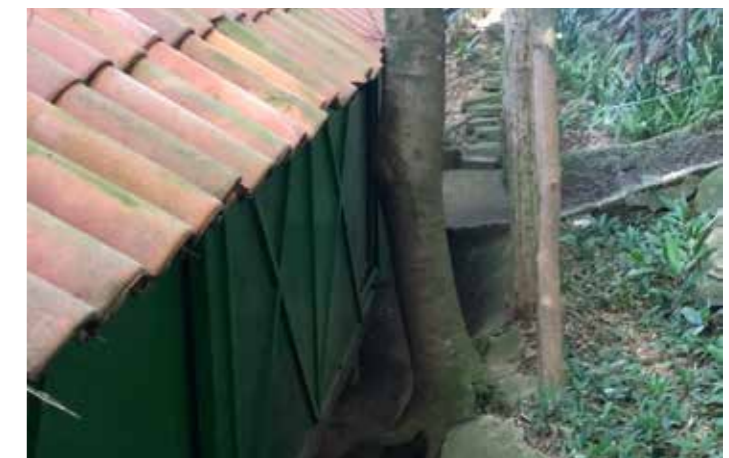
A 824

Árvore 827, prevista para remoção completa, apoiada no beiral do Estúdio.

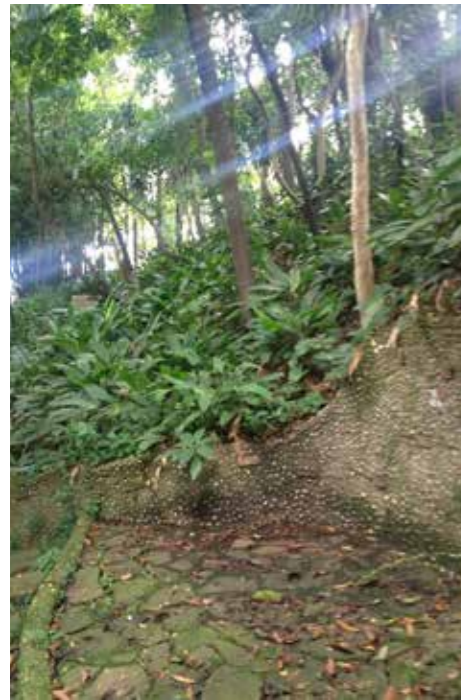
74

Piso de estar e arrimo levemente danificados

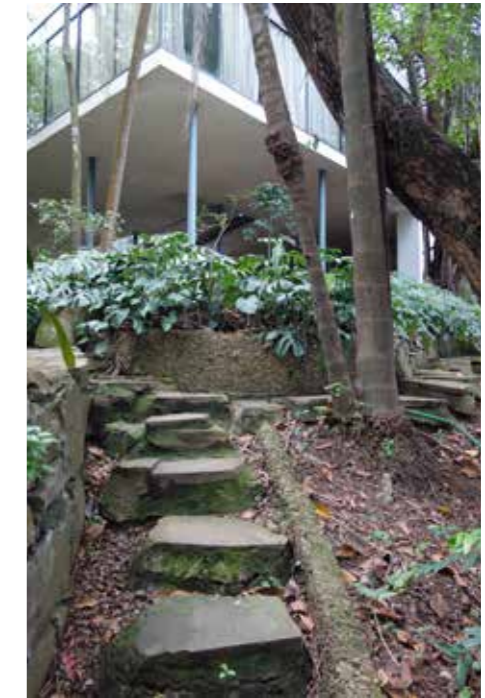
69, 70, 71

Escada com pedras isoladas com a mureta de proteção da vasca frontal, Indivíduo 151 previsto para corte completo.

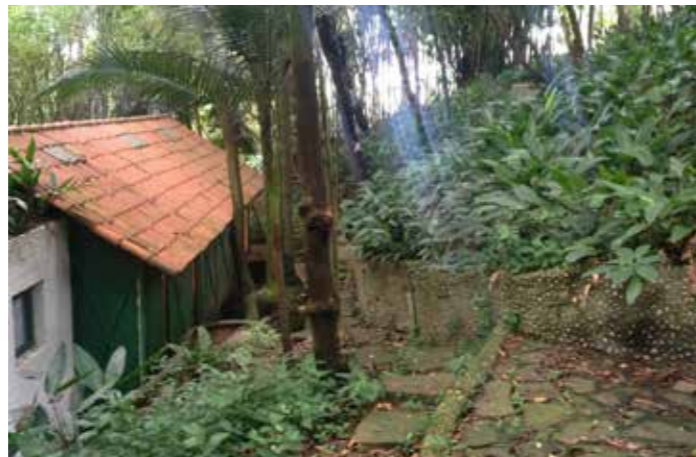
68 e 75

Caminho com interferência de tubulação de água fria.

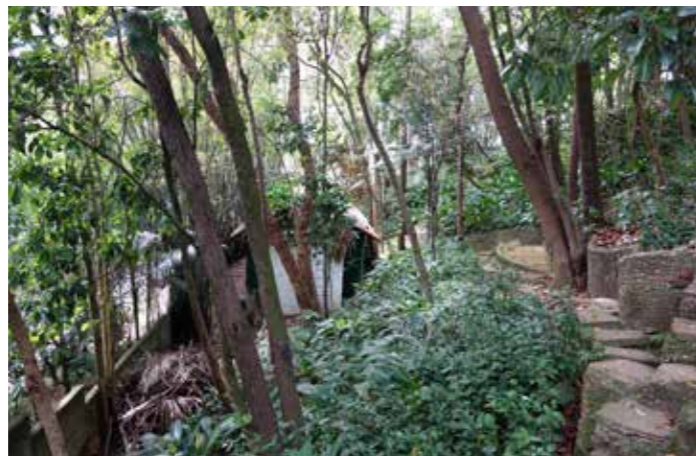
84

Indivíduo arbóreo 788, propostas para remoção, interrompe caminho.

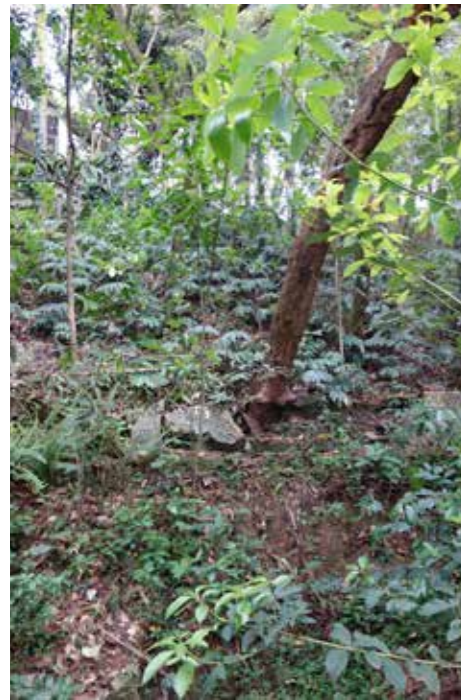
93

Longa extensão da mureta de arrimo destruída. Indivíduo arbóreo 254 proposto para remoção por interferência com a infraestrutura do jardim.

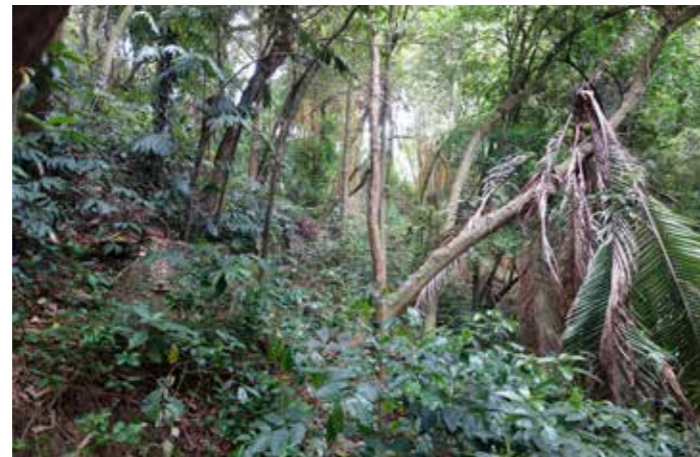
97, 98

área aos fundos do terreno, com grande declividade e várias árvores prestes a tombar.

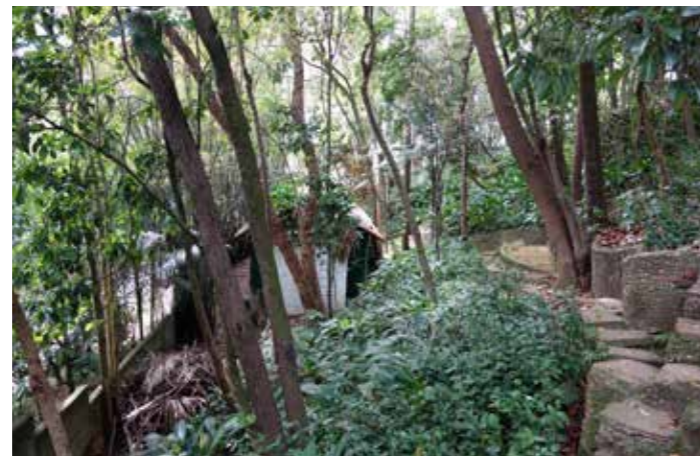
84

Indivíduo arbóreo 788, propostas para remoção, interrompe caminho.

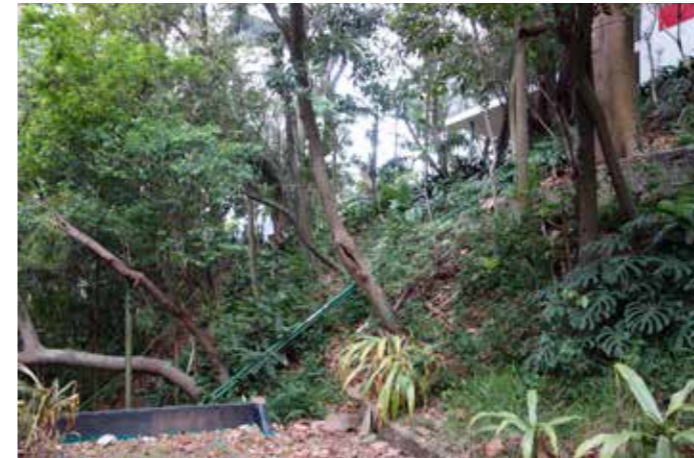
89

Vista das árvores acima da casa do caseir em situação de inclinação acentuada. Proposta de corte completo das árvores 797 e 801.

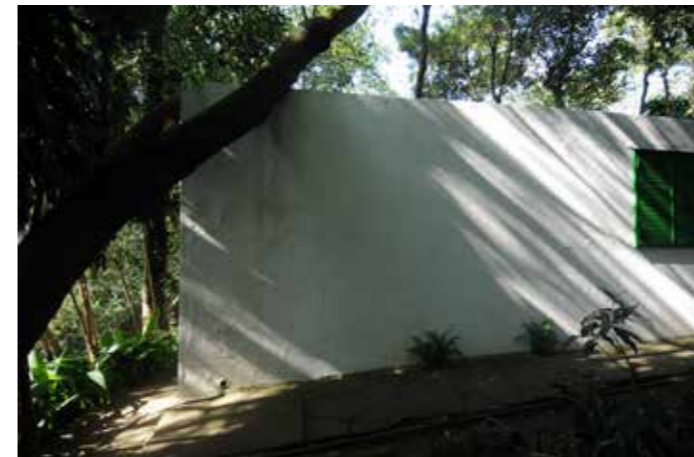
94

Árvore 127 (Persea americana – abacateiro) apoiada na platibanda da área de serviços. Proposta de remoção pelo conflito com a edificação.

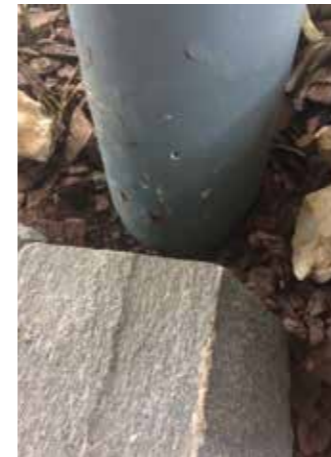
Imagem 1:
Furo no pilar

Nas imagens 1, 2 e 3, a seguir, é possível observar o furo feito em uma coluna cilíndrica para se verificar a espessura do tubo de aço e a existência de concreto em seu interior. A medição foi de 9,84 mm, e adotou-se na análise a espessura do tubo de 10 mm. Foi também efetuada uma ultrassonografia que, apesar de ter resultado em valores em geral não conclusivos, demonstrou resultado semelhante no que se refere à espessura do tubo. A existência de concreto dentro do tubo de metal foi também confirmada.

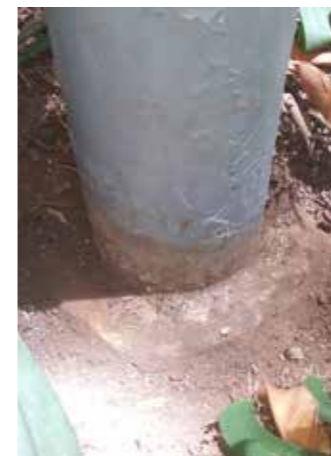
Imagem 5:
Localização do topo da sapata

Para verificar a profundidade do topo das sapatas dos pilares em tubos de aço redondos e o embutimento dos pilares no solo, foi efetuada uma amostragem com a abertura de cavas em alguns deles, como se vê nas imagens 4, 5 e 6.

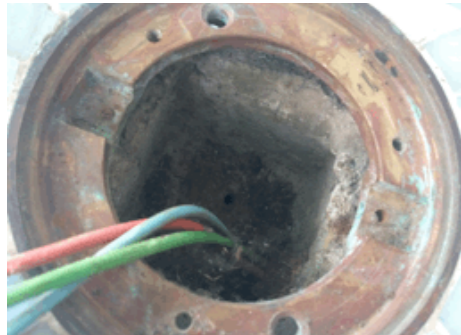
Imagem 7: Detalhe da tomada na laje do piso

A espessura da laje, como se verificou por meio da prospecção, pela tomada do piso do 1o pavimento, é de 58,15 mm, conforme mostram as imagens 7, 8, 9 e 10.

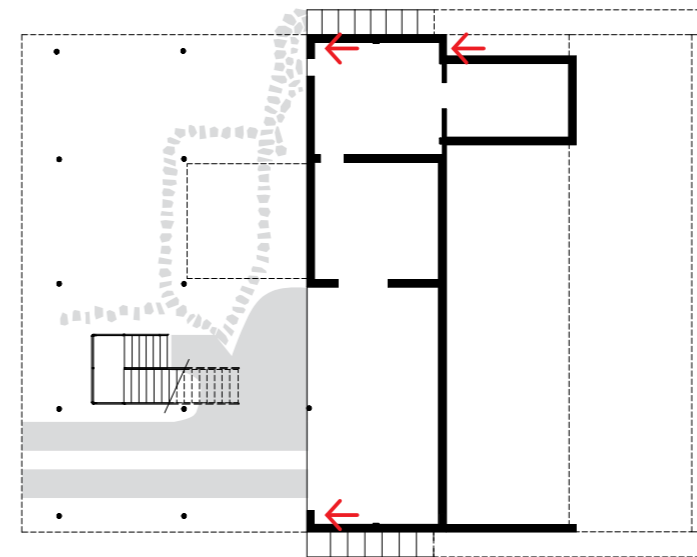
Figura 1: Pontos de extração dos minitestemunhos na estrutura de concreto

Ainda por conta de sua relevância para a preservação do imóvel, foram aprovados 3 pontos estratégicos para a extração dos minitestemunhos, de modo que não ficassem excessivamente visíveis (como indicado na figura 1), sendo 2 exemplares de cada ponto, para se assegurar o número mínimo de 6 exemplares, necessários para uma análise estatística segundo a ABNT NBR-7680-1: 2015.

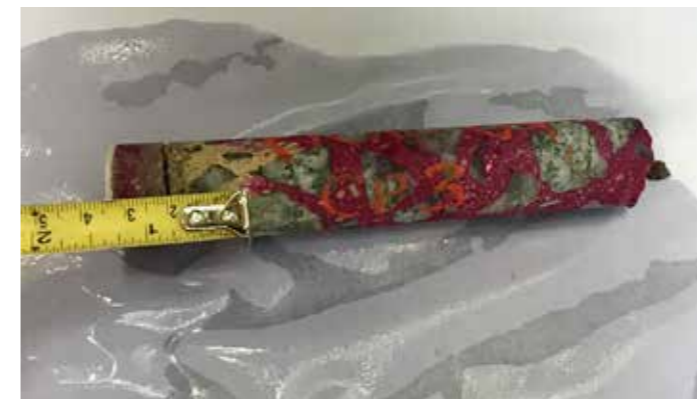
Imagem 14: Ensaio de Carbonatação: medição da profundidade carbonatada

Realizou-se ainda o ensaio para verificação da profundidade de carbonatação na estrutura de concreto. Esse ensaio foi solicitado devido à grande importância desse fenômeno, cuja ocorrência, caso atinja a armadura da estrutura, provoca danos estruturais por conta da velocidade de oxidação das armaduras. O resultado desse ensaio encontra-se no anexo 2 deste relatório. Uma etapa do ensaio, com o uso do indicador de fenofaleína, pode ser verificada na imagem 14.

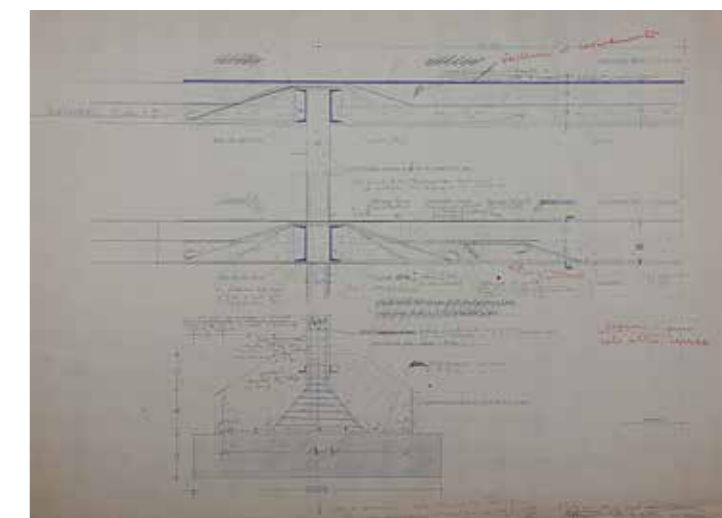
Imagem 15: Foto de um detalhe do projeto do engenheiro Nervi sobre a Casa de Vidro, ligações do pilar com a fundação e as lajes

Posteriormente, foi encontrado um detalhe na Itália de autoria do engenheiro Nervi, consultor estrutural dos proprietários da residência, com uma especificação em projeto referente à Casa de Vidro quanto às características mínimas dos pilares, como espessuras dos tubos, ligações com as lajes e fundações, bem como o consumo mínimo de cimento. No detalhe também foi fornecida uma carga máxima para as fundações, 45 toneladas, e admitida a capacidade de carga máxima do solo como uma tensão de 1,5 kg/cm², resultando em uma dimensão mínima das sapatas 1,70 m x 1,70 m para os pilares com tubos metálicos. O detalhe encontra-se na imagem 15.

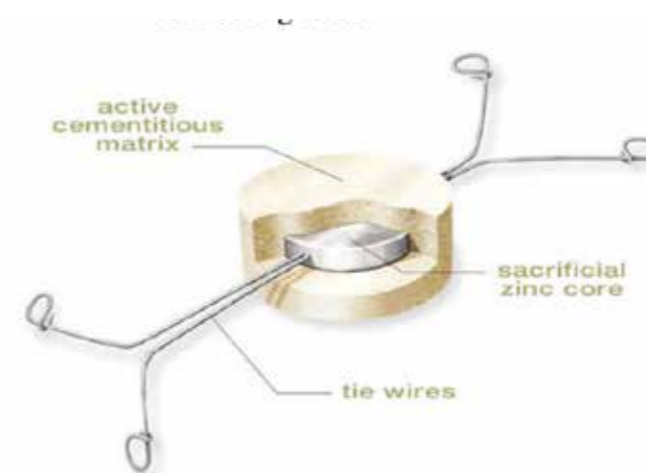
Ilustração 1
Exemplo de ânodo de sacrifício que pode ser instalado na Casa de Vidro para evitar a oxidação dos caixilhos. Os ânodos são ligados na armadura das vigas, podendo ser instalados no espaço do caixão perdido.

4) Instalação de ânodos de sacrifício- a colocação de pastilhas de zinco para “sacrifício” possibilitariam minimizar a corrosão do aço e seria uma alternativa para os caixilhos ainda não totalmente comprometidos pela oxidação. Nestes a formação de escamas compromete o funcionamento dos caixilhos e sua movimentação das partes móveis onde há aberturas para ventilação, por exemplo.

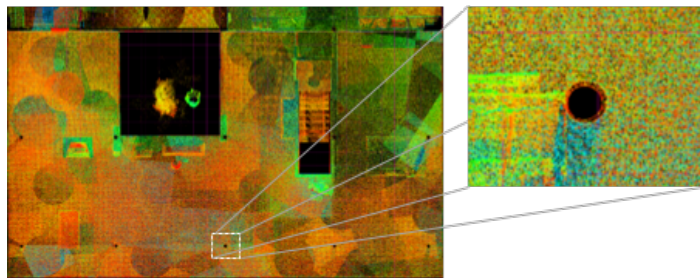
As figuras 6 e 7 emulam recortes da planta baixa da edificação. Na figura 7 são sobrepostas (em detalhe) as plantas baixas do terço e do primeiro piso na região, permitindo identificar uma pequena excentricidade entre as seções do mesmo pilar no segmento do terço e no segmento do primeiro pavimento.

Figura 7.
Planta Baixa e detalhe da excentricidade do pilar, comparando a secção no térreo e no primeiro pavimento.

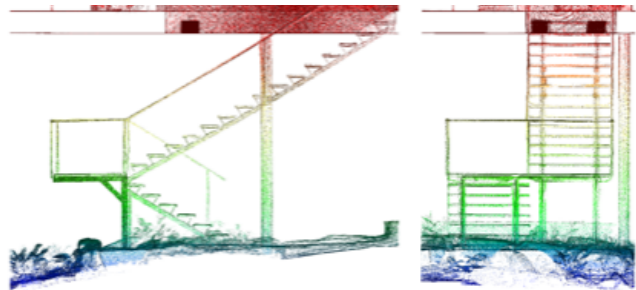
A figura 8 se destaca a escada principal de acesso à Casa de Vidro, na qual podemos verificar pequenas deformações na estrutura da escada.

Figura 8.
Imagem da Escada do acesso principal à casa de vidro.

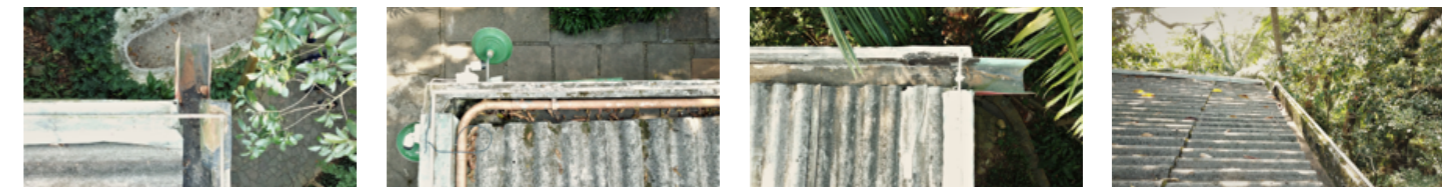
Figura 18.
Calhas e rufos das extremidades da Casa de Vidro

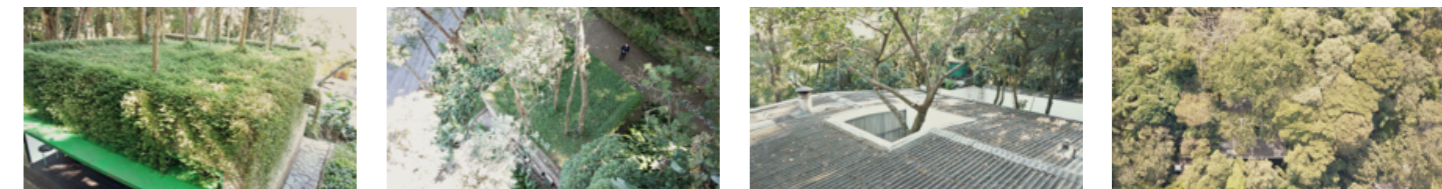
Figura 19.
Vista aérea da cobertura da Garagem.

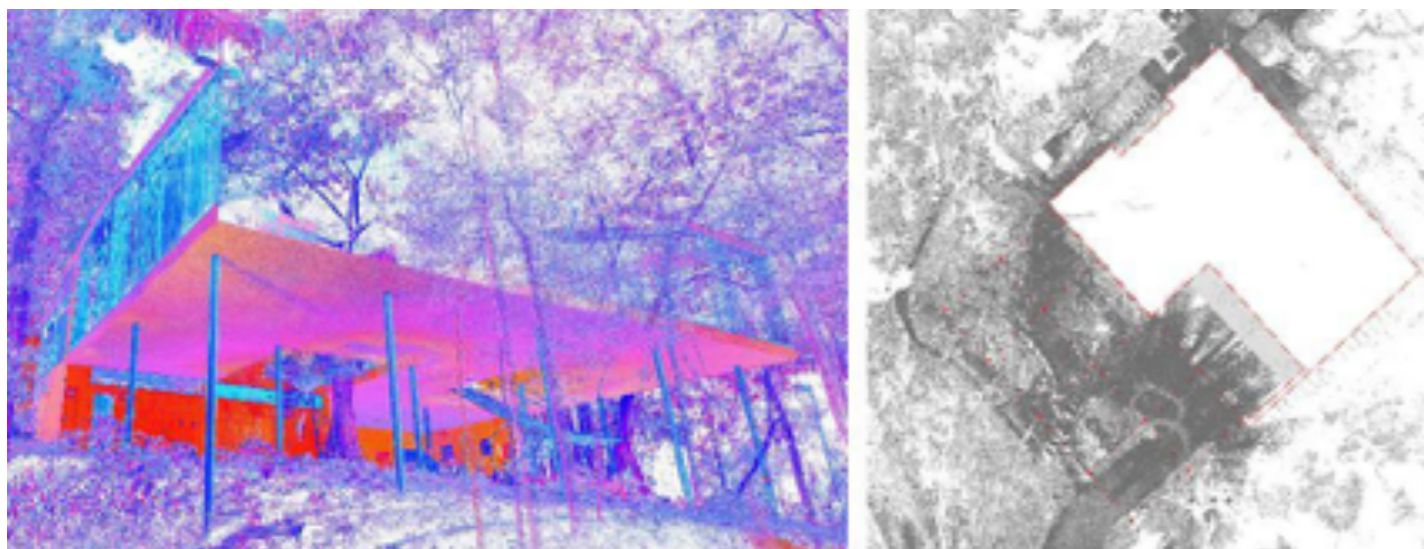
Fig. 08: vista da nuvem de pontos (direita) e primeira aplicação do banco de

dados para verificar o alinhamento das colunas após o primeiro teste de estudo na Casa de Vidro em 2016 (esquerda)

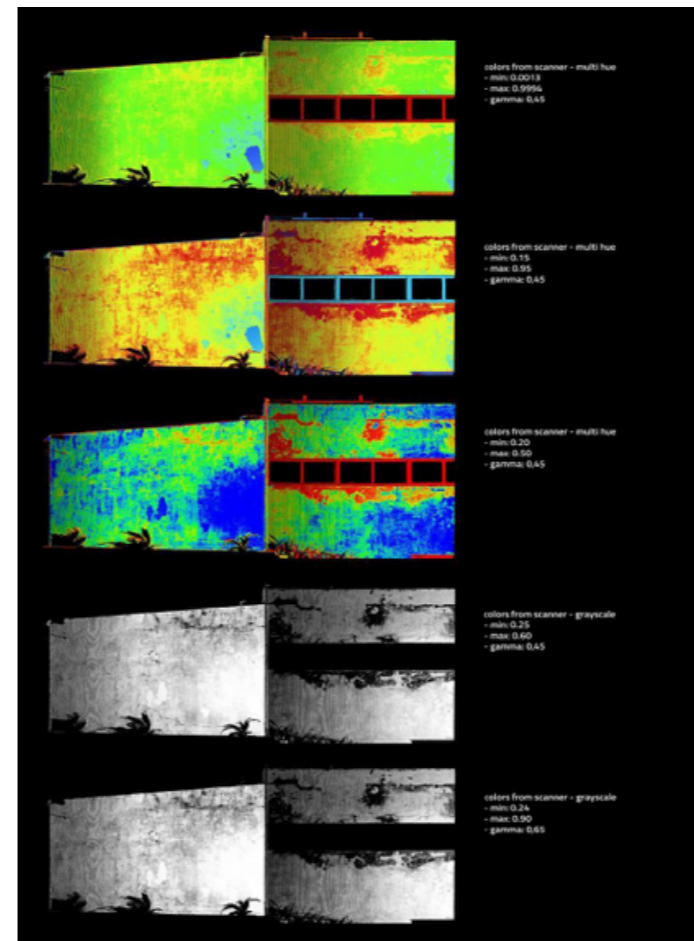
Fig. 14: elaboração dos dados de reflectância por diversos métodos

com o objetivo de visualizar e analisar as características da superfície

Ao alterar a faixa de intensidade para visualizações específicas, o processamento de dados adquiridos destacou áreas com características específicas a serem mapeadas (diferentes materiais, degradações, obras de restauração anteriores etc.).
